1. Obiekt zabytkowy

DOM RYNEK (59) do nr 11

2. Miejscowość

gm. KRZYWICA
BABICE 5535

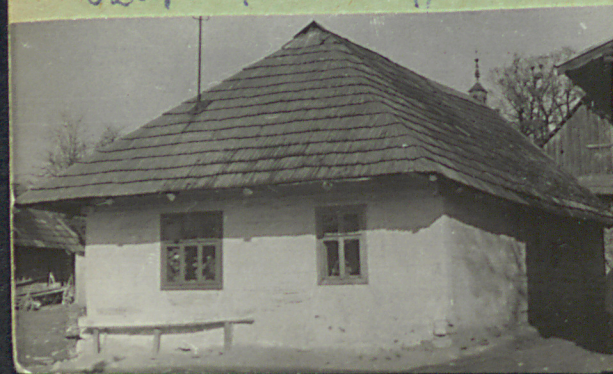
31. Szkic sytuacyjny, plan schematyczny, uwagi opisowe, fotografia

Dom drewniany konstrukcji szkieletowej, dach dwuspadowy (półkondygnacyjny) pokryty gontem. Wzniesiony na murach prostokątnych, dwu-traktowy z sienią na osi. Wyłożony masywno do ryndu. Łączą podłogę dach łagły gontem. Dom lewny, szary ptn. oszalowany pionowo deskami. Od frontu okap na ryndach. Oścież ptn. gospodarstwo z 2

okrowami wejściowymi w sianie strydowej. Wejście do ogia mieszkalnej popier nien. Piec okapowy- lewny, w nim brach stropu, w ogia ptn. stropu belkowe, podłogi z desek.
