PODKAPPAKIE  
PRZENYSKIE

DOM - VL. STRZELECKA Nr (54) ob. 16

BABICE

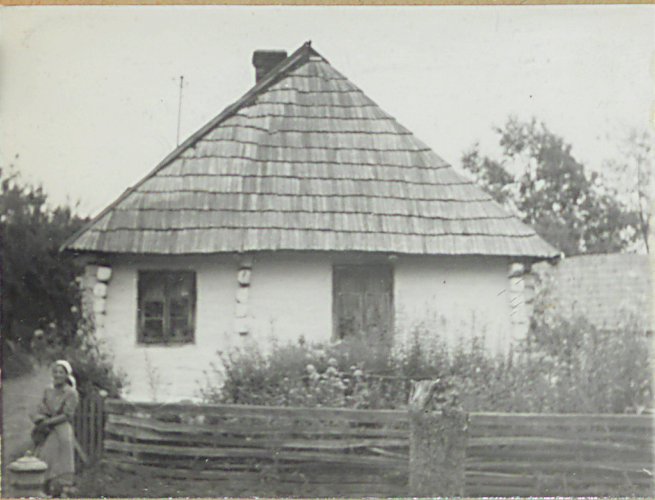
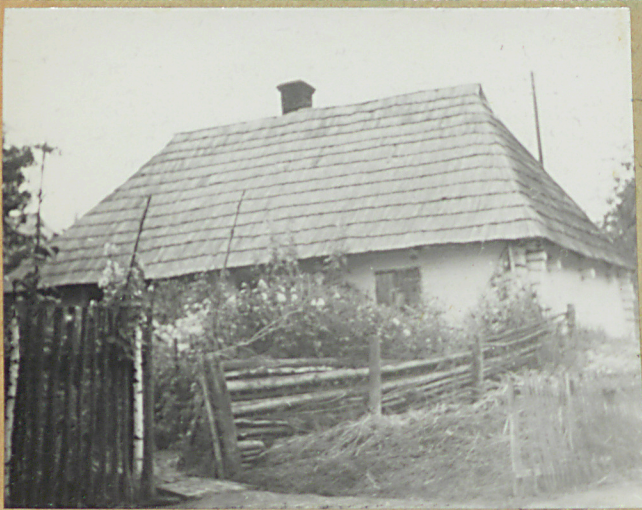
31. Szkic sytuacyjny, plan schematyczny, uwagi opisowe, fotografia

Dom ustawio-  
ny szczytem  
do ul. Strzelec-  
kiej, drewniany,  
zwężowany z dachu  
mi ostatkami,  
bielony zewn.,  
wewn. Prosto-  
kątny, partero-  
wy, częściowo pod-  
piwniczony. Dach  
enterspadowy kry-  
ty gontem.  
Układ wnętrza  
d. z sienią na  
osi, ob. przepo-  
wioną. Z sieni  
od frontu 2

pomieszczenia mieszkalne, z piecem okap-  
owym; od tyłu obora z wejściem w sianie  
dłuzszej budynku. Stopy belkowe  
w części mieszkalnej podłoga z desek.
