PODKARPACKIE

1. Obiekt zabytkowy

GLINNE

gm. LESKO

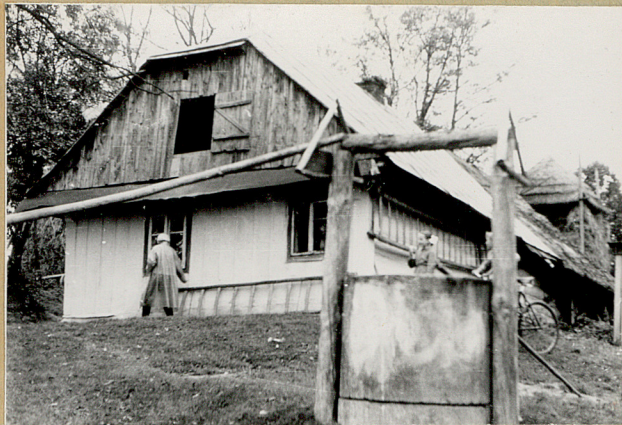
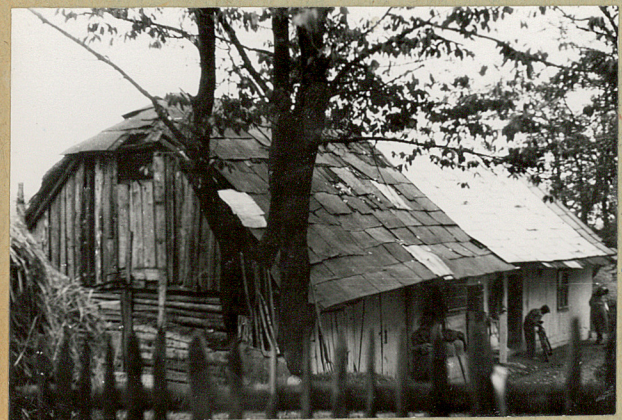
mały chlewik, poza nim składnik na słomę. Skłopy bełko-
sane, podłoga z żelaz, w pozostałych pomieszczeniach podłoga
w elewacji frontowej, ciekawy otwór, nieprecyzyjne przekroje
do trzemi stajni, stodoły i chlewni oraz jeden otwór okienny;
w elewacji przedniej dwa otwory okienne.

* na oddziale stajni - wieńcowej

Wykonano na zachód
od drogi prowadzącej
z Janowic do strony gł.
do Leska, zwrócone fron-
tem na południe. Wymiary
na podłożu konstrukcji
składowej, oszalowana, białona
mieszka dachowa jednolita.
Zaloziona na planie
miejscowego przekroju
z pomieszczeniami gosp.
pod jednym dachem.
Dach dwuspadowy, na-
ciśkowy z dachem przy-
bitym, z belkami wielokąt-
nymi, pokryty gontem słomę i
blachą, szerokość dachowa
mieszka. Do przodu od
osi budynku sieni, po-
za nią komora na przód od
sieni albo poza nią kuch-
nia; na lewo od osi mie-
ści stajnia na lewo
od niej stodoła, następnie

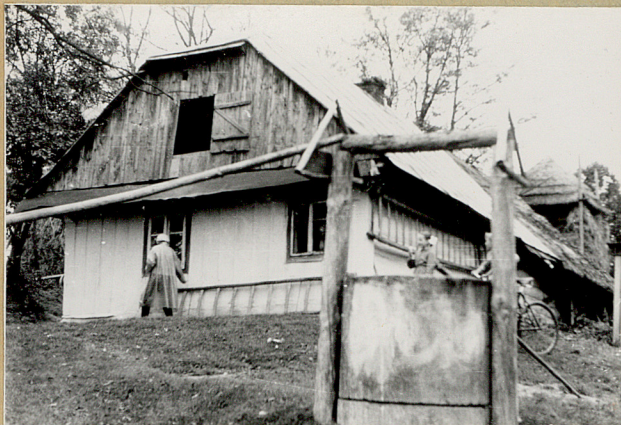
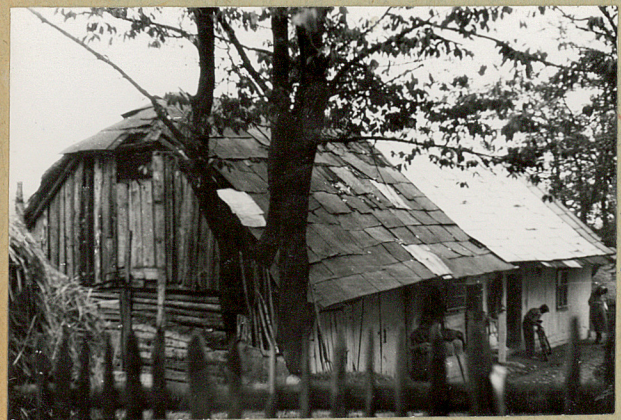
Wykonano na zechód
od drogi prowadzącej
z Janowie do stasy g.
do Leska, zwrócone fron-
tem na południe. Wzrost
na podwyższeniu. Konstrukcja
skrzyniowa, oszalowana, białe
mieszko dachowe jednolite.
Zalozono na planie
wydłużonego prostokąta
z promiennymi gosp.
pod jednym dachem.
Dach dwuspadowy, ne-
czekony z dachówek prę-
gowanych, z belkami wielokąt-
nymi, pokryty gontem, strome i
blachy, szczyty dachowe
pionowe. Do przodu od
osi budynku sien, po-
mieszk. komora na przodo od
sieni albo poza nią kuch-
nia; na lewo od osi mie-
kłej stajnia na lewo
od niej stodoła, następnie

mały chlewik, poza nim składnik na strome. Słupy belko-
wane, podłoga z żelazem, w pozostałych pomieszczeniach podłoga
w elewacji frontowej, cienie, słony, miejscami prostokątne
do ziemi, stajni stodoły i chlewik oraz cienie słony słony
w elewacji przedniej dwa słony okienka.

* na odcinku stajni - wieńcowej
