WODKARPACKIE
PRZEMYSŁOWE

1. Obiekt zabytkowy

DOM-VL. STRZELECKA Nr (47) ob. 18

BABICE

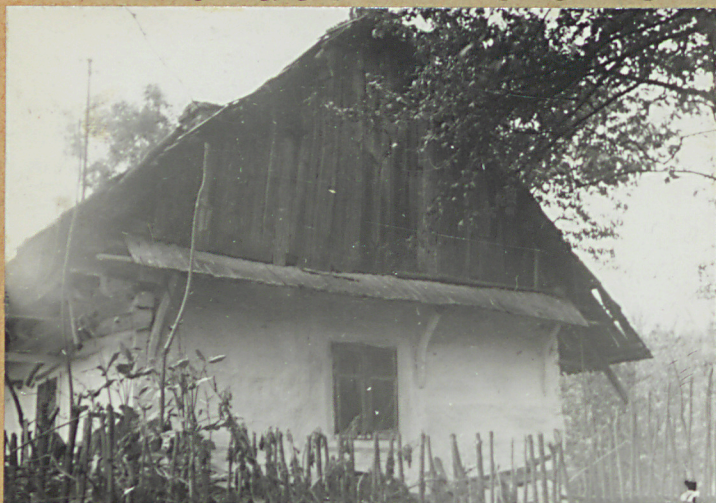
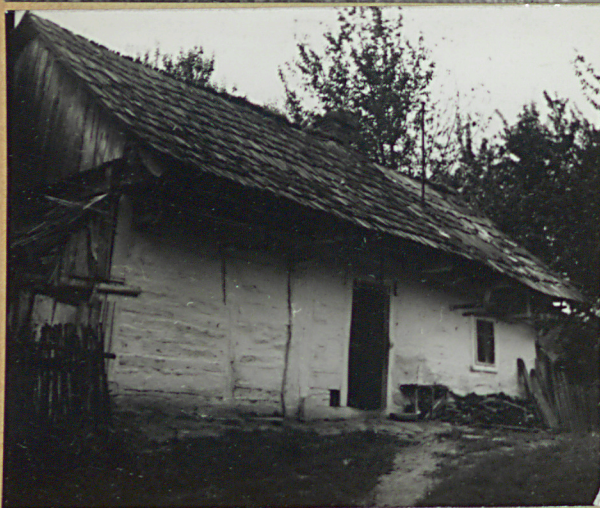
31. Szkic sytuacyjny, plan schematyczny, uwagi opisowe, fotografia

Dom nr. 47
ustawiony ~~na~~
lenię w szczy-
tem do ul.
Strzeleckiej.
Drewniany,
konstrukcji
sumikowo-ist-
kowej z uwy-
żłowaniem

narozę, wylepiany
gliną i bielony.
Prosto kąty, par-
terowy. Dach sied-
łowy kryty pokry-
ciem mierzonym
(gont, sioma, blacha)
Szczyty oszalowane
pionowo deskami,
z zadaszonymi

okapami. Okapy wsparte zastrzałami. W
ścianie szczytowej 1 okno, ściana tylna
ślepa, wzniesie jednotraktowe trójokienne
obecnie nieco przebudowane. Stropy belkowe
nieco poproszone, piec z diapem, podłoga z
desek, w sieni klepisko.
