PODKARPACIE
PRZEMYSKIE

1. Obiekt zabytkowy

DOM-VL. STRZELECKA Nr 46

BABICE 9850

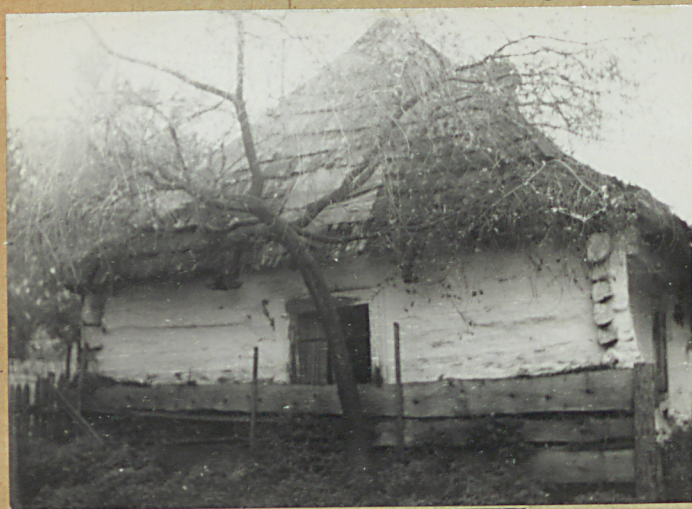
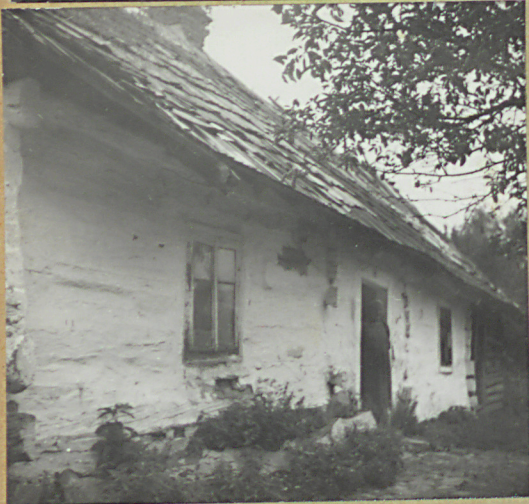
31. Szkic sytuacyjny, plan schematyczny, uwagi opisowe, fotografia

uszkodz. - budynek zniszczony
grzybem i spuszczaniem gont
zmurszał, ściany wypaczone

Dom nr. 46
ustawiony
szczytem do
ul. Strzelec-
kiej, drewniany,
zwygotowany
na jasłotory
ogon z ostat-
kami, cyle-
piany glinę

i bielony. Prostolet-
ny, parterowy, dach
caterospadowy, wspoi-
ny nad dobudowaną
wzdłuż boku krótsze-
go stodołą słupową.
Wnętrze jednotraktowe,
trójdrzwiowe, z sienią
na osi, obecnie przepo-
rowioną i zamieszkałą.

Stropy belkowe, podłogi z desek. Całoci-
wną mieszkalną, ściana tylna ślepa,
w ścianie szczytowej otwór do stodoły
wjazd z ścianą otwartej budynku.
