1. Obiekt zabytkowy

KAPLICZKA

2. Miejscowość

KROSNO

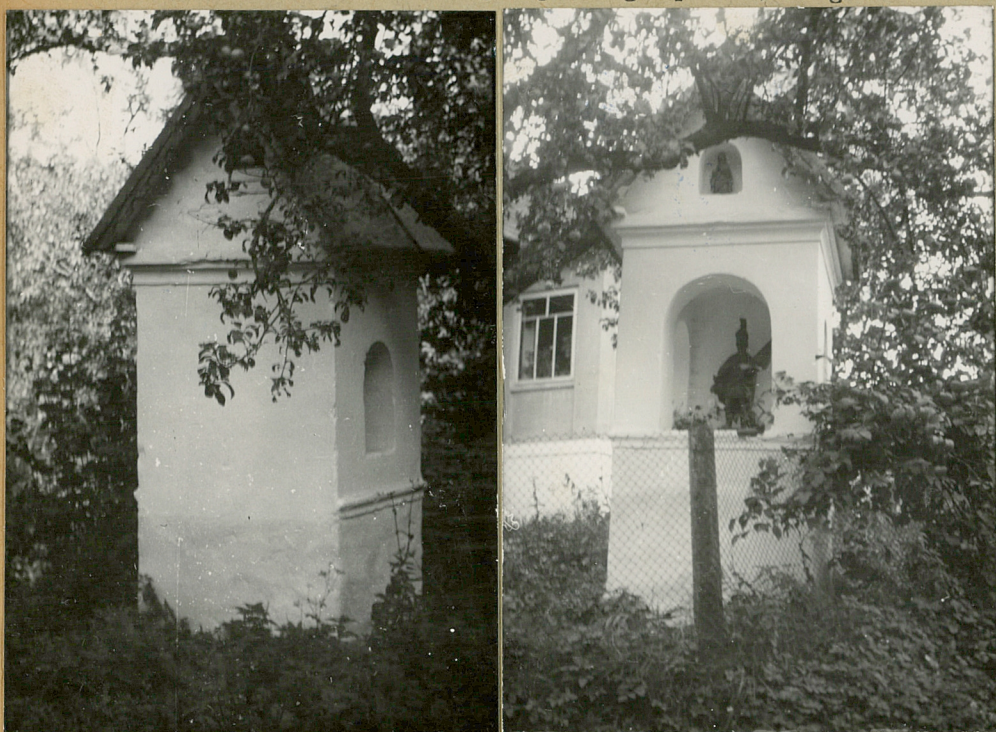
31. Szkic sytuacyjny, plan schematyczny, uwagi opisowe, fotografia

Kapliczka słupowa usytuowana przy drodze do
głównego muru z kamienia łamanego i
cegły, tynkowana, założona na prostokącie zbli-
żonym do kwadratu, kryta siedmiościanem
pokrytym blachą, rozczłonkowana i ruinierona
słabo profilowanymi gzymsami. I-a kondygn.
gładka (od tyłu brak gzymsu między kondygn.)
W II kondygn. od frontu duża półkolista wnika-
ła o prostokątnym nacięciu i kolebkowym sklepie-
niu, w ścianach bocznych półkoliste otwory
okienne, wszystkie otwory bez ramion. Trzy-
ty murowane, gładkie, od frontu półkoliste
mala wnikała bez osłonięcia.

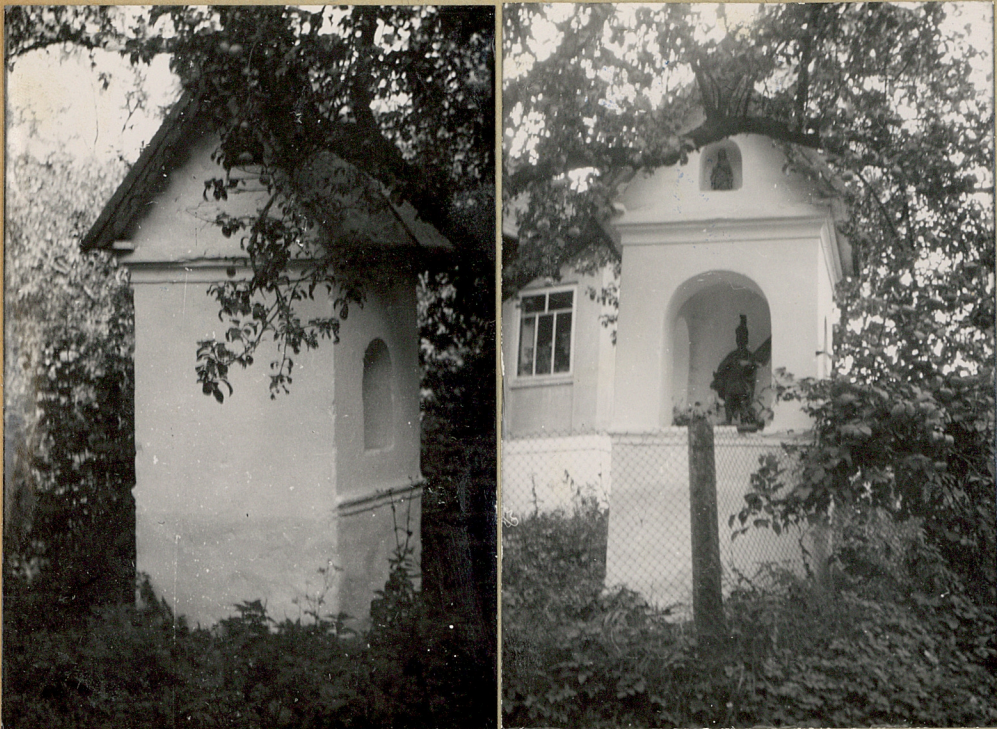
31. Szkic sytuacyjny, plan schematyczny, uwagi opisowe, fotografia

Kapliczka słupowa usytuowana przy drodze do
 głowienka murowana z kamienia łamanego i
 cegły, tynkowana, założona na prostokącie zbliżo-
 nym do kwadratu, kryta siedłowym daszkiem
 pobitym blachą, rozczłonkowana i zróżnicowana
 słabo profilowanymi gzymsami. I - a kondygn.
 gładka (od tyłu brach gzymu między kondygn.)
 W II kondygnod frontu duża półkolista wnęka
 o prostokątnym nacie i kolebkowym sklepie-
 niu, w ścianach bocznych półkoliste otwory
 okienne, wszystkie otwory bez ramion. Pro-
 ty murowane, gładkie, od frontu półkoliste
 maza wnęka bez oszkleńia.
