1. Obiekt zabytkowy

D. STAJNIE DWORSKIE

NAWSIE KOŁACZYCKIE

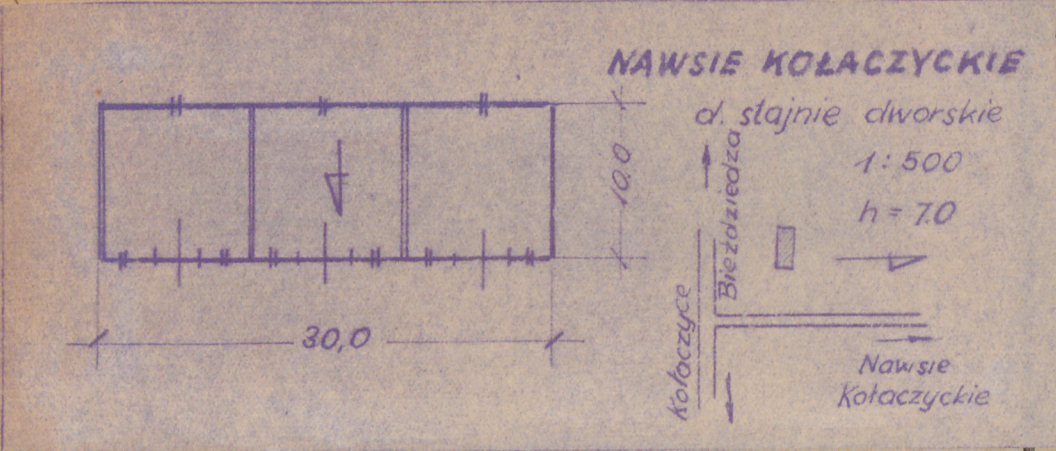
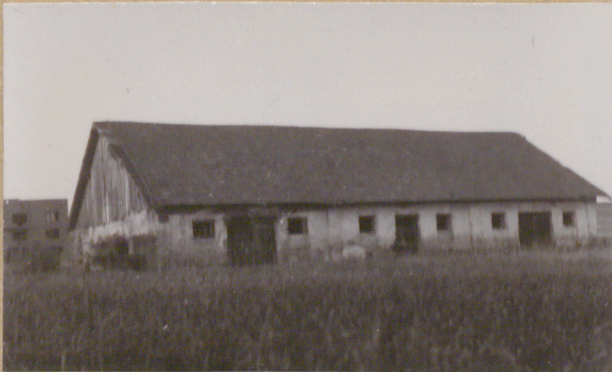
31. Szkic sytuacyjny, plan schematyczny, uwagi opisowe, fotografia

Zaniedbany: mury porysowane z ubytkami w ~~wszystkich~~ o odpadających tynkach. Pokrycie dachu zniszczone.

D.STAJNIE DWORSKIE wzniesione w północnej części wsi, przy trakcie Kołaczyce-Bieżdziejka, do którego ustawione kalenica. Murowane z kamienia polnego i cegły, otynkowane. Na planie silnie wydłużonego prostokąta, złożone z trzech pomieszczeń. Elewacja północna 9-osiowa, o podziałach ramowo-~~piłkarskich~~ lizenowych, wydzielających symetrycznie trzy pola. Pozostałe elewacje bez podziałów. Dach dwuspadowy, kryty dachówką; szczyty dachu szalowane pionowo deskami.
