1. Obiekt zabytkowy

MŁYN WODNY

gm. KOŁACZYCE

NAWSIE KOŁACZYCKIE

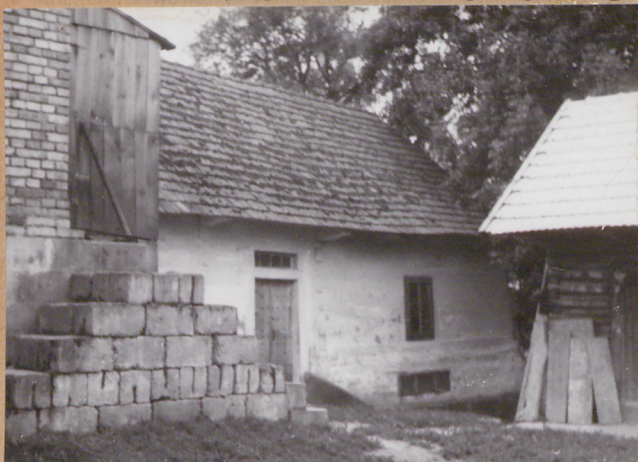
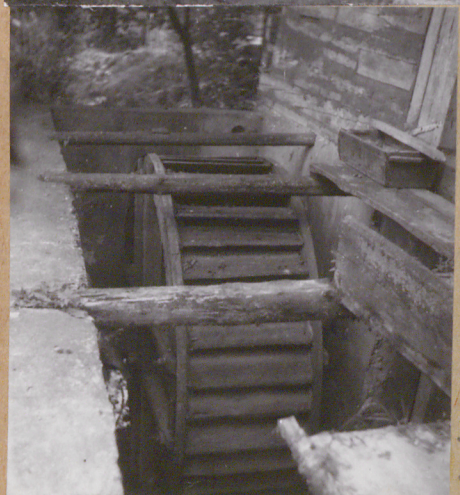
31. Szkic sytuacyjny, plan schematyczny, uwagi opisowe, fotografia

Młyn usytuowa-
ny na skraju
wsi, u zbiegu
strumienia i
rowu Biezdzia-
dy, na lewej
szlaku spytne-
nie wody z do-
pływem wody
rynny drewnia-
nej nad kotł
nasypierne. Woda spod
kotła odprowadzana ro-
wem do strumienia.
Rów na szerokości mły-
na obetonowany. Młyn
drewniany, zygłowany
na jasłoty ogon z ostat-
kami, bielony, ściana od
strony rowu i kotła osza-
lowana poprzecznie des-
kami. Dach siodłowy, kry-
ty gontem, szczyty osza-
lowane pionowo. Młyn założony na prostoką-
cie obecnie mieści 1 duży izby i sieni, pier-
wotnie po drugiej stronie sieni była ogłoc
mieszkalna, obecnie rozebrana. Z sieni drzwi
do izby i na strych schody drewniane.
Z izby okno od ptn. i drzwi na pomost nad
kotłem. Kotło drewniane o średnicy 2,8 m.
połączone z urządzeniami młynskimi XIX-o-
wiecznymi w izbie. W izbie strop belkowy.
