**DZWONNICA PRZY KOŚCIELE PARAFIALNYM P.W. NAWIEDZENIA
NAJŚWIETSZEJ MARII PANNY**

1725-1765 r.

LESKO

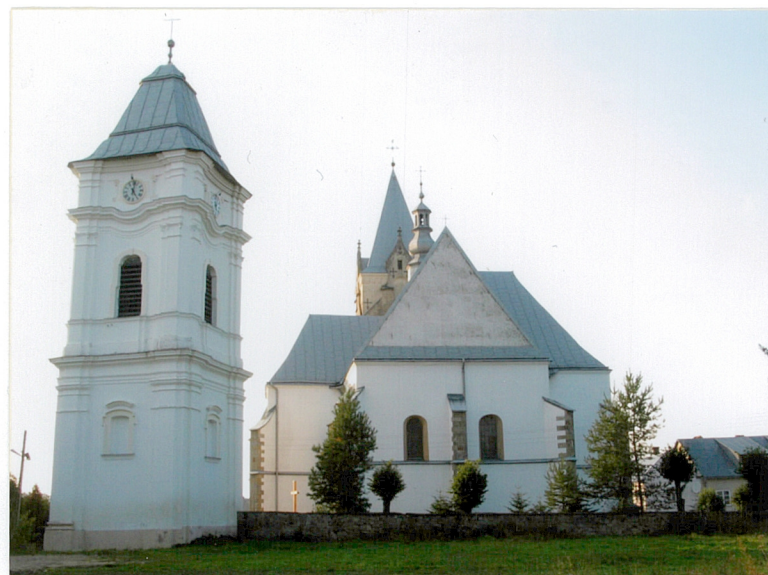
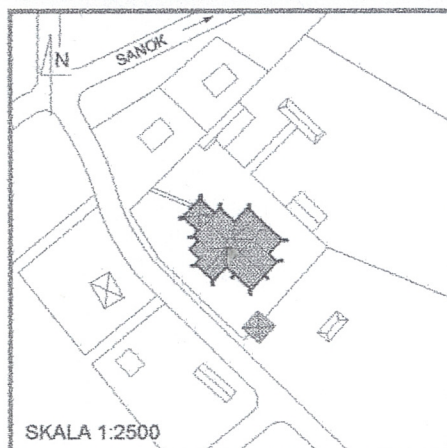
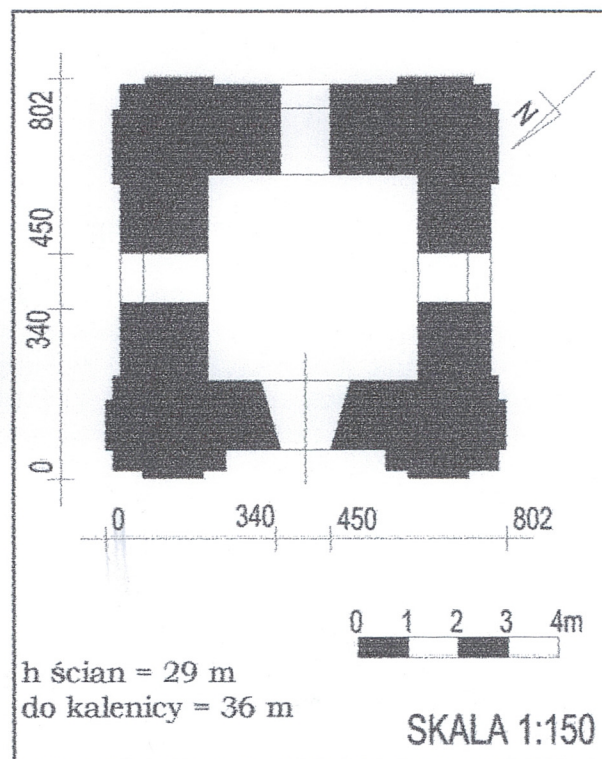
11. Zdjęcia rzut przekrój sytuacja orientacja

Materiał i konstrukcja – dzwonnica murowana z cegły i kamienia, o ścianach gładko tynkowanych. Hełm konstrukcji słupowo-zastrzałowej, kryty blachą. Otwory dzwonne prostokątne, uskokowe, zamknięte łukiem segmentowym. Otwór drzwiowy prostokątny. Drzwi jednoskrzydłowe, deskowe.

Rzut – dzwonnica na rzucie prostokąta o ściętych narożnikach ujętych zdwojonymi pilastrami.

Bryła i elewacje – dzwonnica wolnostojąca, trójkondygnacyjna (trzecia kondygnacja znacznie niższa od pozostałych), o lekko wklęsłych ścianach w drugiej i trzeciej kondygnacji, rozczłonkowana zdwojonymi pilastrami ujmującymi naroża i wspierającymi wydatne belkowania rozdzielające poszczególne kondygnacje. Belkowanie drugiej kondygnacji wygięte na osiach ścian ku dołowi W dolnej (pierwszej) kondygnacji (pod belkowaniem) hemisferyczne płyciny zamknięte łukiem segmentowym, w uszatyh obramieniach, z odcinkowymi gzymsami. W drugiej kondygnacji prostokątne, zamknięte półkolistce otwory dzwonne w listwowym obramieniu z kluczami. W trzeciej kondygnacji wypukłe wolutowe płyciny z umieszczonymi w ich wnętrzu tarczami zegarowymi.

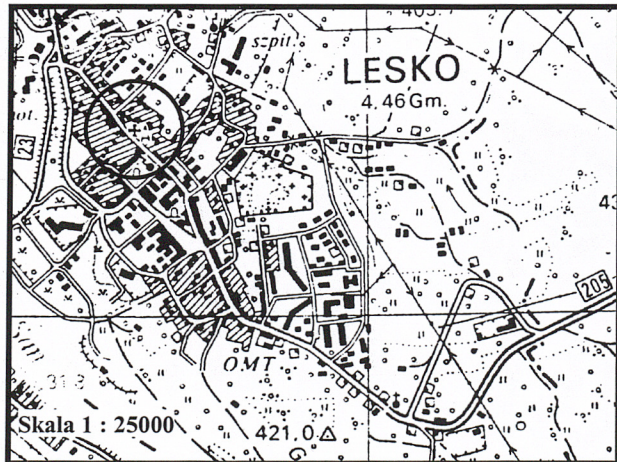
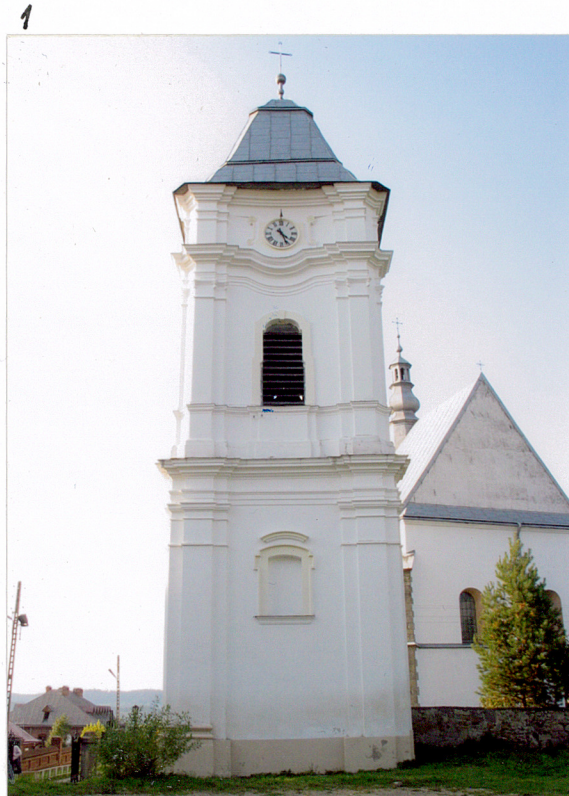
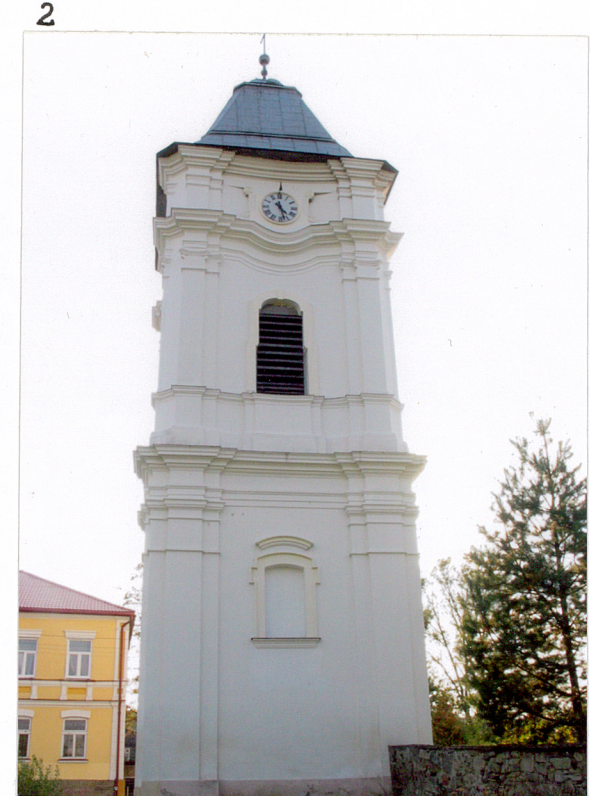
1. Miejscowość	2. Obiekt (nazwa jak w karcie)	3. Zawartość wkładki (nazwa obiektu lub materiału uzupełniającego)
LESKO	DZWONNICA	Plan orientacyjny i 8 zdjęć: 1. Widok ogólny od płd.-wsch., 2. Widok ogólny od płd.-zach., 3. Widok ogólny od płn.-zach., 4. Widok zwieńczenia dzwonnicy z tarczą zegarową, 5. Fragment zach. elewacji z widokiem na gzyms międzykondygnacyjny., 6. Zwieńczenie portalu., 7. Portal., 8. Fragment wnętrza.

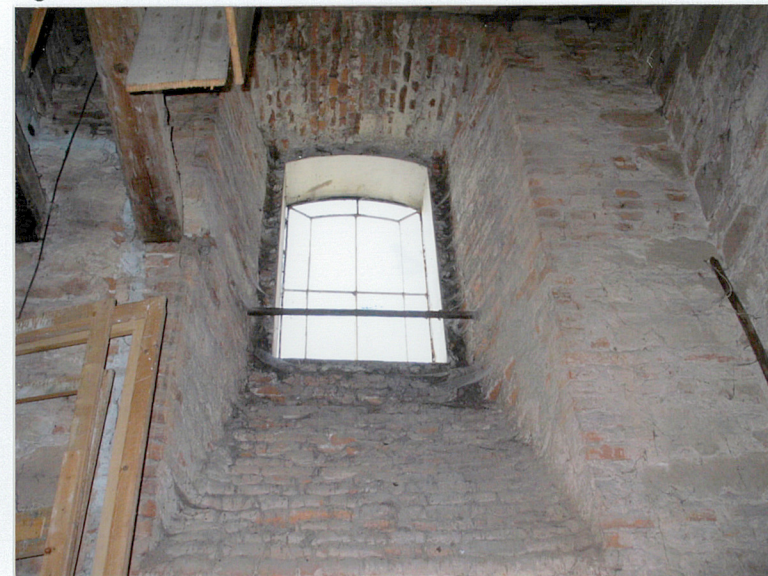
8

14. Kubatura	15. Powierzchnia użytkowa	16. Przeznaczenie pierwotne	17. Użytkowanie obecnie
75 m ³	14 m ²	sakralne	sakralne
18. Prace budowlane i konserwatorskie, ich przebieg i dokumentacja		19. Stan zachowania (fundamenty, ściany zewnętrzne, ściany wewnętrzne, sklepienia, stropy, konstrukcje dachowe, pokrycie dachu, wyposażenie i instalacje)	
Dzwonnica gruntownie remontowana w 1972 roku. W trakcie prac m.in. naprawiono i uzupełniono tynki wraz z detalem architektonicznym oraz poddano konserwacji hełm.		Ogólny stan zachowania substancji architektonicznej dzwonnicy określić można jako dobry.	
		20. Najpilniejsze postulaty konserwatorskie	
		Konserwacji wymaga wewnętrzna drewniana konstrukcja nośna dzwonów, stropy oraz konstrukcja schodów.
