3059

DZWONNICA CERKIEWNA
PRZY DAWNEJ CERKIEW GR. – KAT.
P.W. ŚW. MIKOŁAJA

1806 r.

SMOLNIK

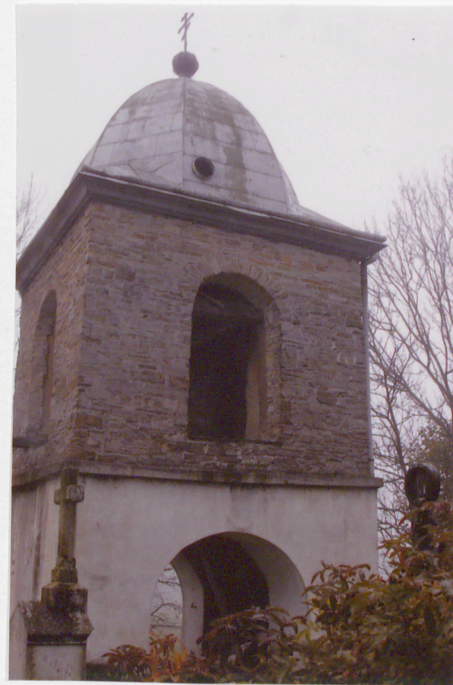
1. ELEWACJA ZACH.

ELEWACJE: wsch. i zach. – w pierwszej kondygnacji otynkowana zakończona gzymsem, z otworami kolebkowymi prowadzącymi do wnętrza, ułożonymi na osi wsch. zach. W drugiej kondygnacji nie tynkowana zakończona gzymsem, z otworami zakończonymi kolebkowo. Pn. i pd. – pierwsza kondygnacja gładka bez elementów architektonicznych, zakończona gzymsem. Druga kondygnacja nie tynkowana zakończona gzymsem, z otworami zakończonymi kolebkowo.

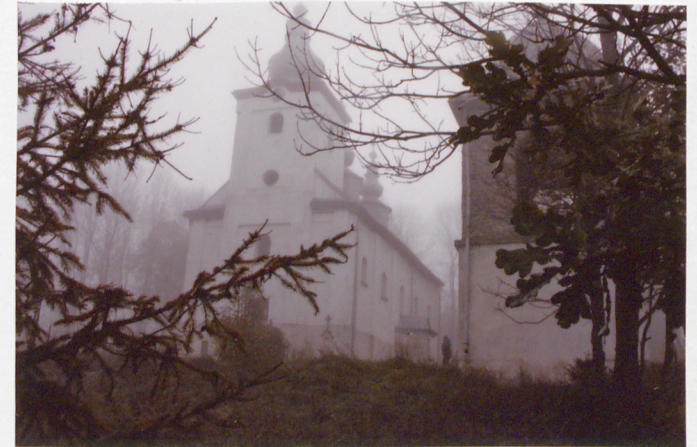
2. DZWONNICA NA TLE CERKWI

SYTUACJA: znajduje się obok cerkwi, w pd. zach. części terenu zajętego przez cerkiew i cmentarz.

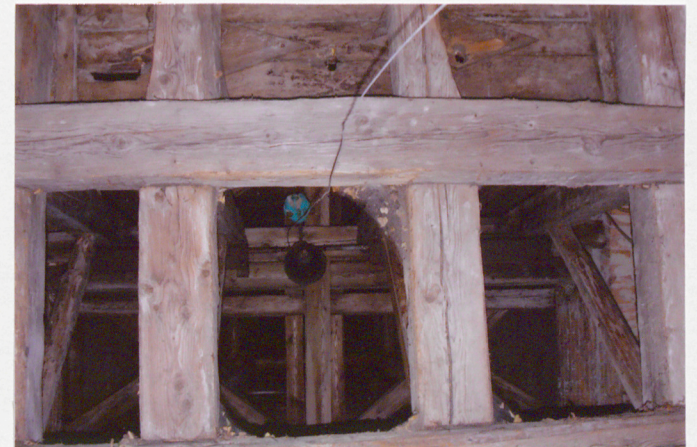
3. WNEȚRZE DZWONNICY

WNĘTRZE: w parterze otwarte wejście, na piętrze zawieszono są dzwony

WYPOSAŻENIE: dwa dzwony
