PODKARPACKIE

ZAMEK BASZTA WSCH.

PRZEMYŚL

31. Szkic sytuacyjny, plan schematyczny, uwagi opisowe, fotografia

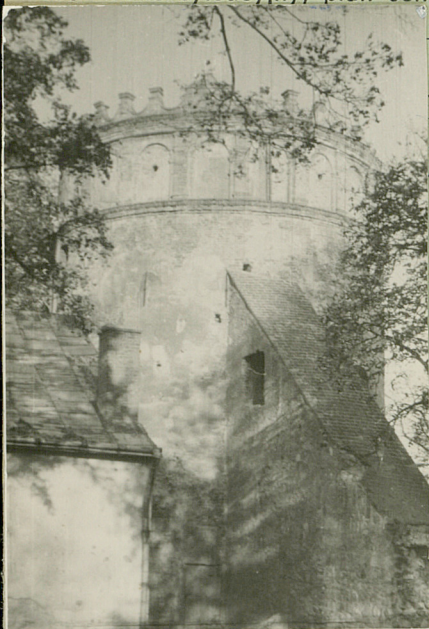
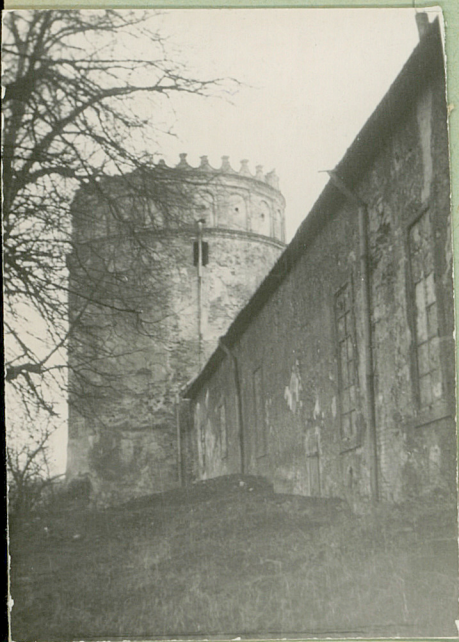
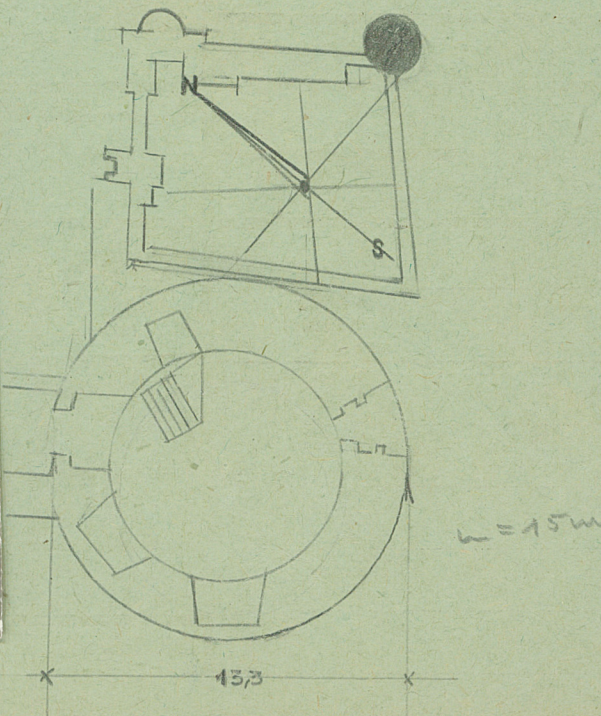
Brzeźnica wschodnia.
 Zsytuowana na szczycie wzniesienia w narożniku murów otaczających dziedzińca. Okrągła. Murowana ceglą, otynkowana. Pierwotnie zapewne tarcia wieżowa o szczytowej wieżyczce półokrągłej na znacznej głębokości. Kondygnacje wewnętrzne zniszczone. Na wysokości drugiej kondygnacji zachowany uszkodzony prostokątny komin. Plankowany kamiennymi pilastrami, zwieńczony belkowaniem z konsolkami półkolistym przyczółkiem. Na zewnątrz umocniona wydatnymi szkarpami. W zarysie attyka analogiczna do poprzedniej, z uszkodzonym giebelcem.
