Obiekt 751/2
DZWONNICA PAR. GR.-KAT. P.W. WNIĘBOWSTAPIENIA CHRYSYTA, OB.
KOŚCIOŁ PAR. RZYM.-KAT. P.W. WNIĘBOWSTAPIENIA PANSKIEGO

SANOK -
OLCHOWCE

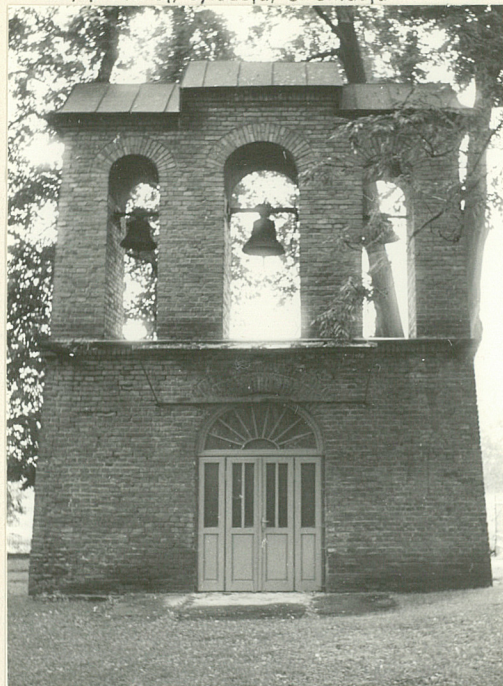
zdjęcia: 1. elewacja wschodnia

Dzwonnica została wybudowana w 1927 r. ze składek przebywających na emigracji dawnych mieszkańców wsi. Widoczne w elewacji wsch. stalowe belki świadczą o istnieniu na poziomie II-giej kondygnacji galerii. Dzwonnica bezstylowa nawiązuje do dawnych tego typu rozwiązań.

Materiał, technika - dzwonnica murowana z cegły, na cokole betonowym. Ściany dolnej kondygnacji w elewacjach bocznych nachylone są do środka. II kondygnacja 3-przęsłowa. Przęsła sklepione łukiem pełnym. Daszki krokwiowo-płatwiowe obite blachą. Otwór drzwiowy szeroki, sklepiony łukiem pełnym. Drzwi płycinowe, 4-skrzydłowe przeszklone z nadświetlem o podziale szczeblinowym.
