1. Obiekt **KAMIENICA**

3. Miejscowość **P R Z E M Y Ś Ł**

11. Zdjęcia, plan sytuacyjny, rzuty

4. Adres **ul. Basztowa 6**

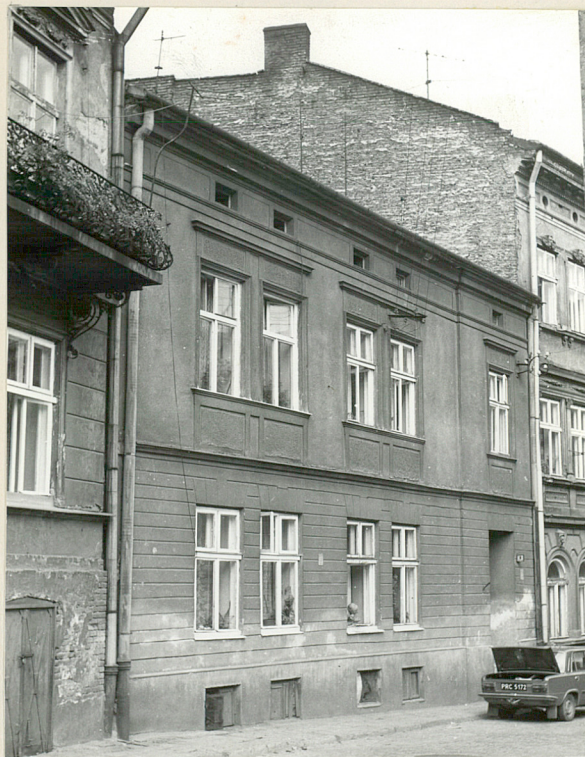
Elewacja frontowa 5-osiova, ze skromną dekoracją architektoniczną, obrzucona szarym "barankiem". Cokół obłożony wykładziną z lastriko. Okna zgrupowane parami. Parteb boniowany poziomo z kłińcami w nadprożach otworów. Nad parterem gzyms kordonowy. Okna piętra w profilowanych ramach z prostokątnymi nad- o podokiennikami, ujęte w gzymsy parapetowy i wińczący - profilowane. W ścianie kolankowej wydzielonej takimiż gzymsami - prostokątne okienka strychowe, między którymi prostokątne płyciny. Drzwi do sieni we wnęce, z ozdobami typu architektonicznego, pełne, z nadświetlem, z oprowilowanymi płycinami i "diamentowymi" kaboszonami, w kolorze brązowym.

19. Stan zachowania (fundamenty, ściany zewnętrzne, ściany wewnętrzne, sklepienia, stropy konstrukcje dachowe, pokrycie dachu, wyposażenie i instalacje)
Stan obiektu dość dobry. W piwnicach tynki skorodowane. Balustrada schodów do piwnicy zdezelowana. Na elewacji frontowej, nad cokołem - tynk częściowo rozkruszony.

20. Najpilniejsze postulaty konserwatorskie **Konieczne wykonanie studium historycznego i badań architektoniczno-historycznych z uwzględnieniem dawnych funkcji budynku. Konieczna fachowa konserwacja klatki schodowej i tynków w piwnicy.**
