KARTA EWIDENCYJNA ZABYTEKÓW
ARCHITEKTURY I BUDOWNICTWA

DOM MIESZKALNY KAMIENICA RYNEK 19

J A R O S Ł A W

Rynek 19

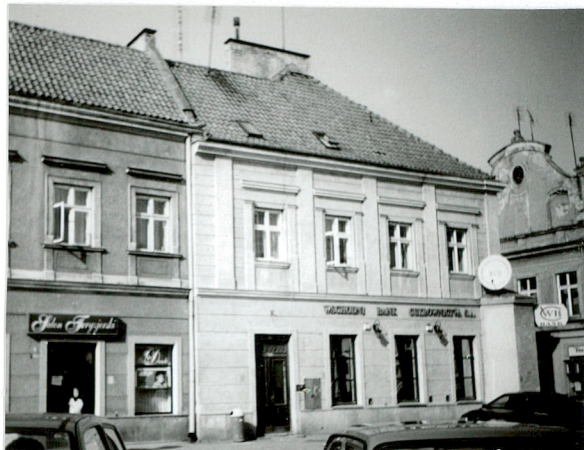
11. Zdjęcia rzut przekrój sytuacja orientacja

Kamienica usytuowana jest w północnej pierzei Rynku jako narożna przy Rynku i ulicy Ostrogskich, od strony zachodniej traktem frontowym i tylnym przylega do budynków Rynek 20 i 20a, elewacja zachodnia części środkowej graniczy z dziedzińcem wewnętrznym posesji nr 20. Wzdłuż elewacji północnej jest droga dojazdowa.

Założona na rzucie prostokąta dwuosiowa, trzytraktowa.

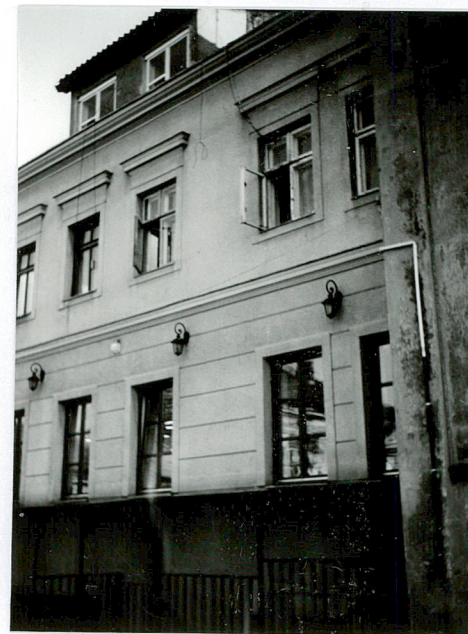
1. Fragment elewacji tylnej
2. Klatka schodowa w części mieszkalnej.
