PODKARPACKIE

1. Obiekt zabytkowy

Dzwonnica kościelna

Uherce Mineralne

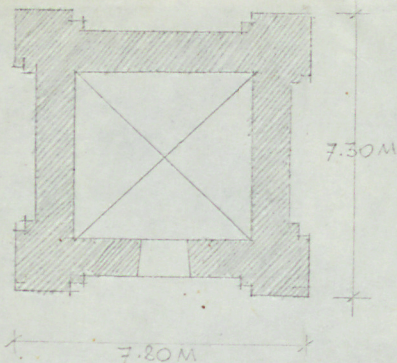
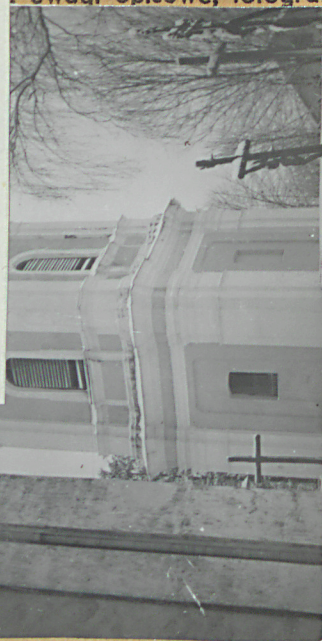
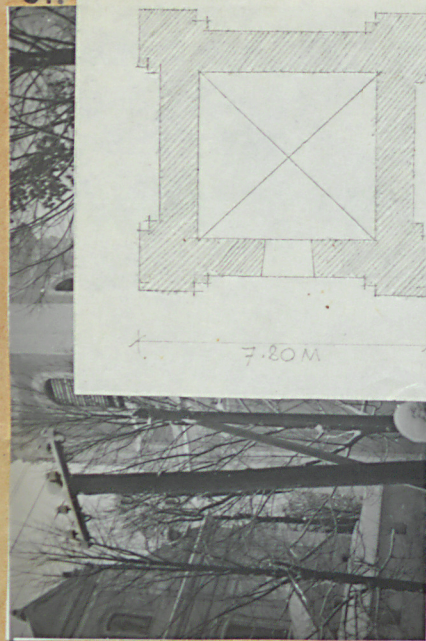
uwagi opisowe, fotografia

Opis: Wzniesiona od strony zach. na osi kościoła, pierwotnie prowadząca przez wież, przebiegała na cmentarz kościelny.
Murowana. Zbudowana na murze kwadratowym, o dwóch równych wysokościach kondygnacjach, oddzielonych od siebie balkowaniem i wysoką attyką. Boki ujęte pilastrami. Naosimki górnej kondygnacji ścięte, ściany przebite wysokimi oknami z ich uskokami. Balkowanie na osiach ujęte liniami falistymi ku dołowi. Hełm w kształcie ostrosłupa z nasadzoną osmiościanową kopułką, przebiegającą w łatach z celulestym zdobieniem. W ścianie ostrosłupa ciekawy lukarny.

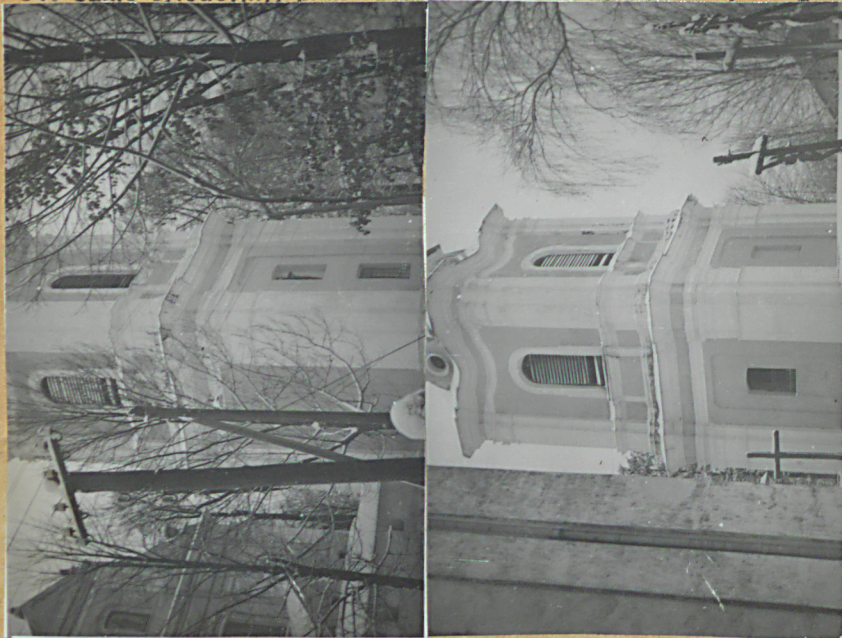
31. Szkic sytuacyjny, plan schematyczny, uwagi opisowe, fotografia

Opis: Wzniesiona od strony zach. na osi kościoła, pierwotnie prowadził przez nią przejście na cmentarz kościelny.
 Murowana. Łatrzona na rzucie kwadratu, o dwóch równych wysokościach kondygnacjach, oddzielonych od siebie belkowaniem i wysoką attyką. Boki ujęte pilastrami. Na osi górnej kondygnacji ściany przebite wysokimi oknami z żaluzjami. Belkowanie na osiach ujęte liniami falistymi ku dołowi. Hełm o kształcie ostrosłupa z nasadzoną osmioboistą kopułką, przebiegającą w łatach z celastym zakończeniem. W ścianie ostrosłupa ciekawy lukarny.
