31. Szkic sytuacyjny, plan schematyczny, uwagi opisowe, fotografia

SITUACJA

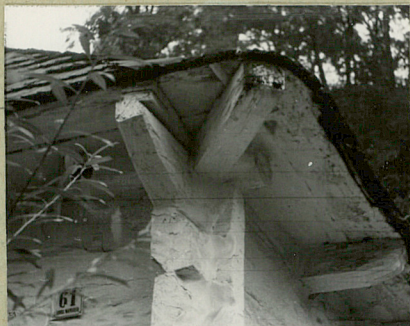
Wybudowana u podnóża skarpy wznoszącej się z południowo-wschodniej strony, obniżona, zbudowana z przyciosanych półokrągłych kamieni, na planie prostokąta z sienią na północnym przetrzasku od osi i dwukondygnacyjnym wstępnym wnętrzem (pierwotnie mieszkanie - gospodarcze). Dach ostrospadowy, gontowy, stropy belkowane z ubiegłymi belkami masowymi; wydłużony okap wsparty na wysuniętych konicach belek stropowych.
