1. Obiekt zabytkowy

CHAKUPA 142

KOSTRYN

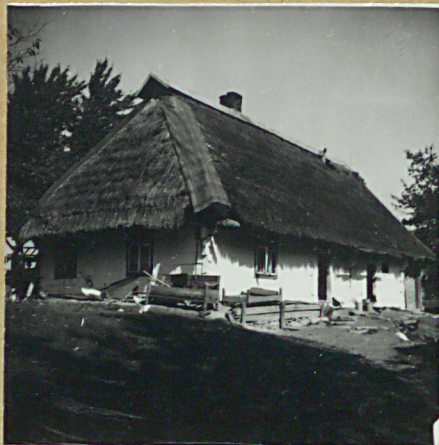
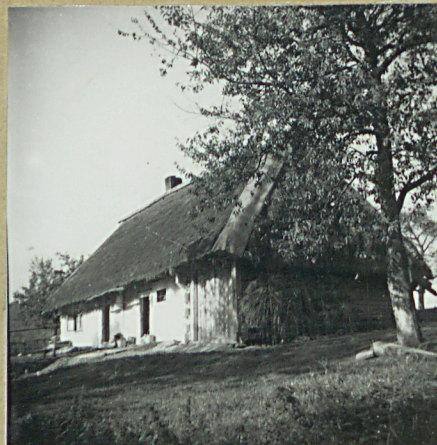
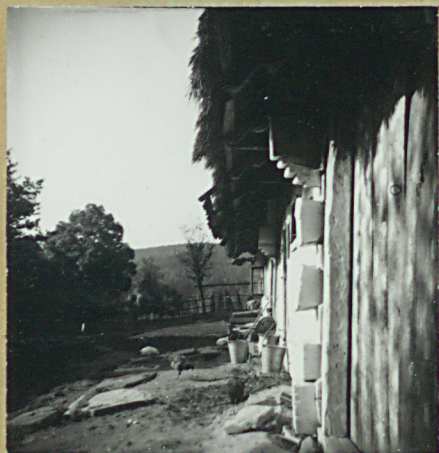
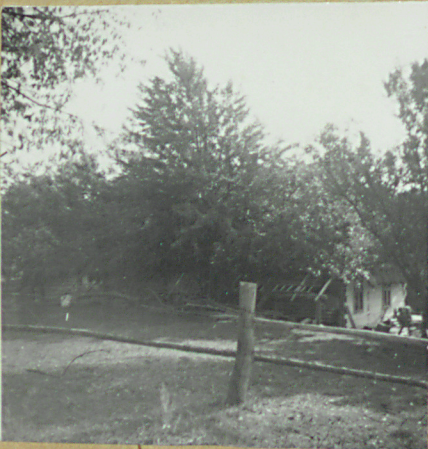
Mr. Tuomas na pd. od drogi, polne  
 a kherree do ~~drogi~~ do leska, wrobo  
 como farady na drzech. Drewniane  
 na podwalinie, konie, miejsce, węg-  
 lomera na, jaskółcy, ~~z. y. y. y. y.~~  
 dechono jentona. Istotna na planie  
 wydłużonego prostokąta, dwustronna,  
 z pomieszczeniami gosp. pod jednym  
 dachem. Dach ostros. padony z kominem  
 m. pd. pokrzyty słomą. do lewo od  
 osi budynek sieni, poza nią komora  
 na lewo od sieni i rba, poza nią  
 albiara, na prawo od sieni dach,  
 na prawo od niej stodoła. Stopy,  
 balkonowe, podłoga jedyni w izbie,  
 w pozostałych pomieszczeniach podłoga  
 w ścianie frontowej trzy drzwi  
 wejściowe do sieni, obok i stodoły  
 oraz jeden otwór okienny. W ścianie  
 południowej dwa drzwi okienne.  
 dachno wykonywane osobne ostetki  
 górnych belek ścian dachowych  
 stanowią dekorację fasady.
