1. Obiekt

DOM MIESZKALNY

1914 r.

4. Adres ul. Wł. Sikorskiego 3

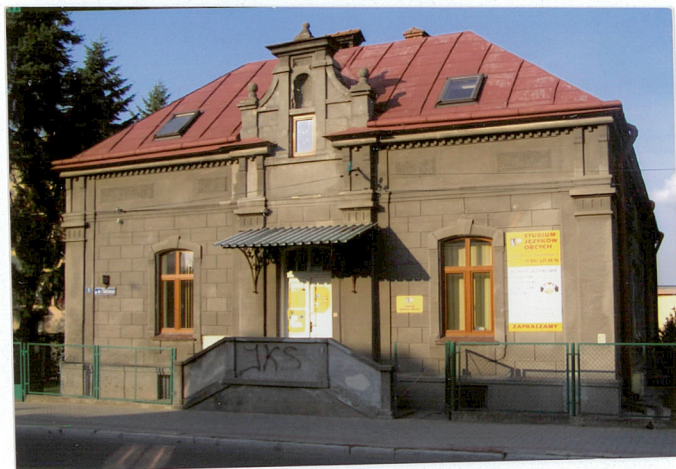
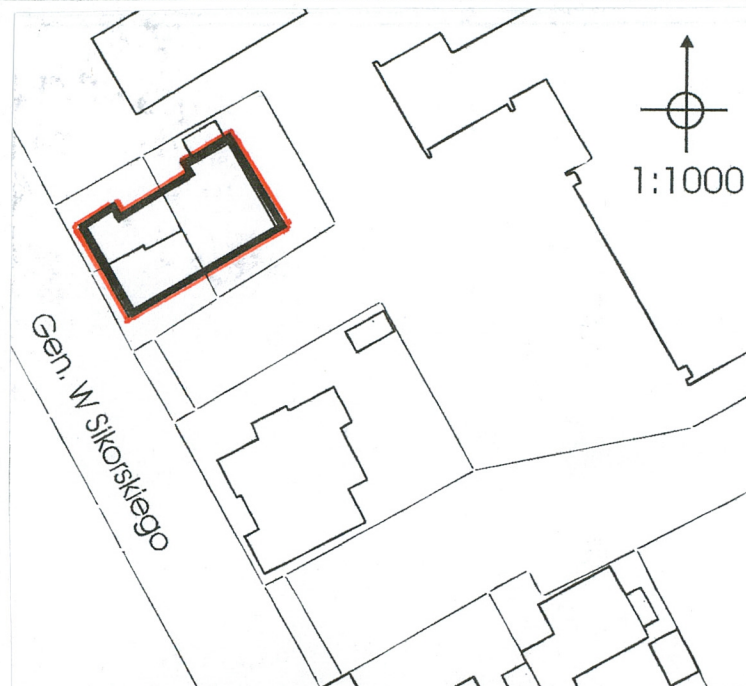
11. Zdjęcia, rzut, przekrój, sytuacja, orientacja

Zalozony na rzucie prostokąta z niewielkim cofnięciem w centralnej partii w elewacji północno - zachodniej. Układ wnętrza dwutraktowy, trójosiowy. Dom w układzie bliźniaczym budowany dla dwóch właścicieli.

Elewacja frontowa trójosiowa, symetryczna, zdobiona dekoracją naśladującą boniowanie, otynkowana w kolorze szarym, flankowana płaskimi pilastrami. Ścianka kolanowa wydzielona gzymsami. Pod gzymsem wieńczącym ornament kostkowy. Okna czterokwaterowe w profilowanych secesyjnych obramieniach w partii górnej lekko łukowatych ozdobione kłincem. Otwór drzwiowy flankowany pilastrami, nad drzwiami wsparte na ozdobnych metalowych wspornikach zadaszenie. W partii środkowej ścianki kolankowej lizeny, na których wspiera się wyprowadzony ponad gzyms wieńczący eklektyczny trójkątny szczyt z niszą i małym przeszklonym otworem w partii środkowej, oraz kulistymi sterczynami po bokach i u góry. Przed drzwiami pełna balustrada za którą ukryte zostały jednobiegowe schodki w układzie lustrzanym. W dachu dwa współczesne okna dachowe.

<p>20. Najpilniejsze postulaty konserwatorskie</p> <p>Należy zachować budynek w istniejącym stanie odnośnie ukształtowania bryły i wystroju elewacji.</p> <p>W trakcie najbliższego remontu należy odtworzyć wystrój elewacji tylnej</p>

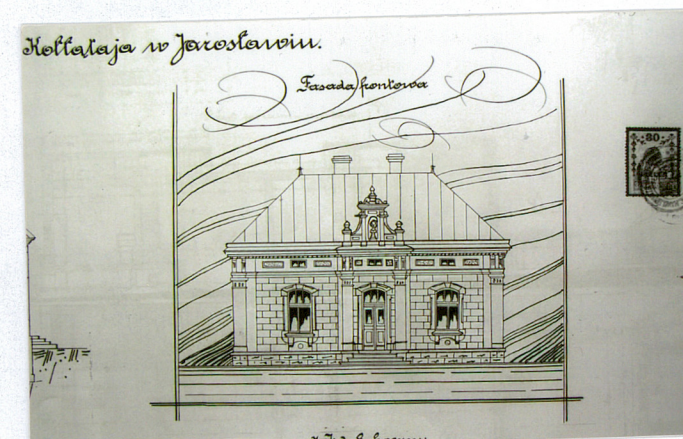
1. Plan katastralny z 1879 r., część połud. miasta
2. Plan Jarosławia z 1906 r.
3. Plan domu z 1913 r. elewacja frontowa
4. Plan domu z 1913 r., elewacja boczna
5. Elewacja zachodnia

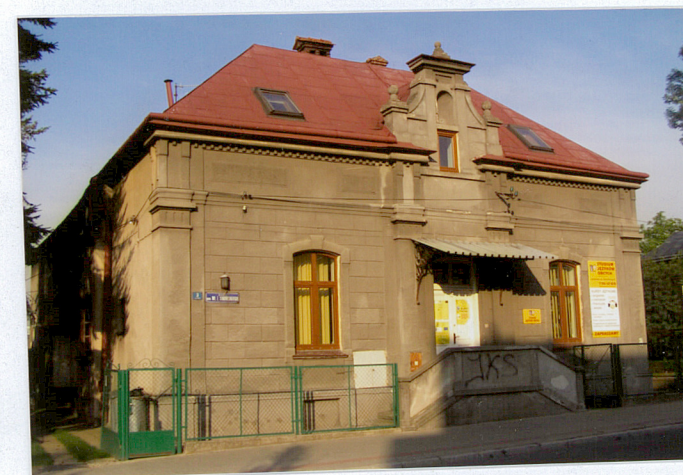
5.

Elewacja boczna północno - zachodnia siedmiosiowa, bez dekoracji, otynkowana w kolorze szarym z dwoma gankami w narożach bryły budynku w centralnej partii elewacji z wejściami po schodkach w układzie lustrzanym. Okna różnej wielkości współczesne. Do elewacji od strony wschodniej dostawiony garaż.

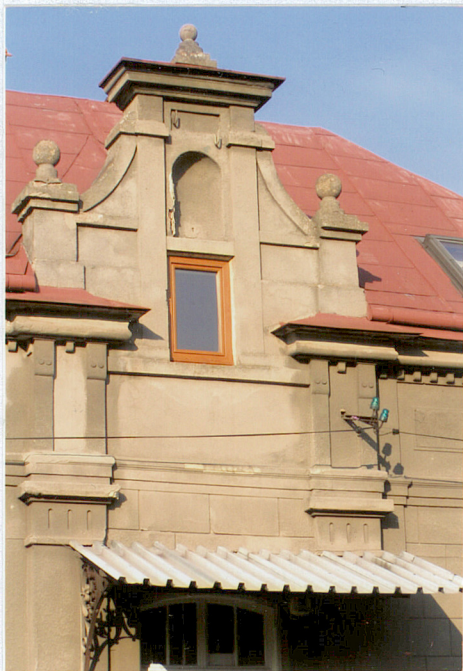
1. Szczyt w elewacji zachodniej
2. Elewacja południowa
3. Elewacja zachodnio-południowa
4. Elewacja wschodnio-północna
5. Elewacja wschodnio-południowa
