1. Obiekt

STAJNIA Z ZAGRODY NR 37

3. Miejscowość
ŁAŃCUT

4. Adres
ul. Grunwaldzka 37
nr hipotecznyKW.....

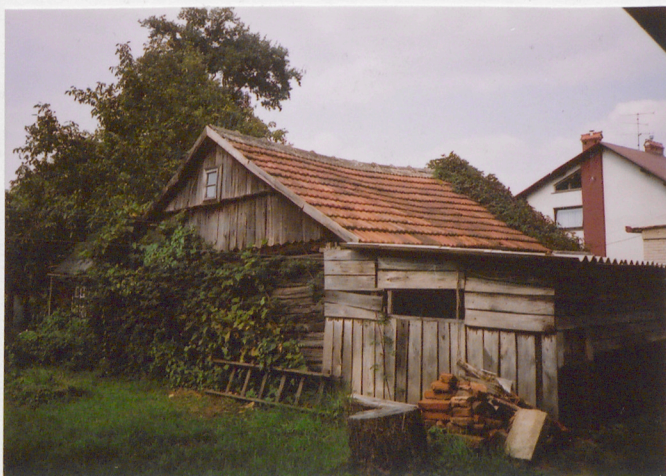
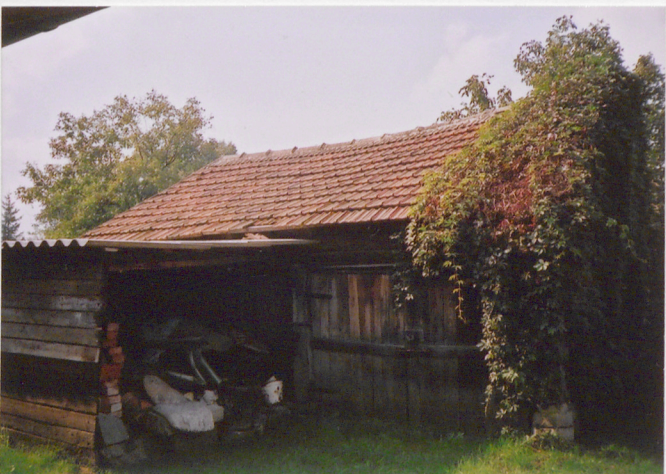
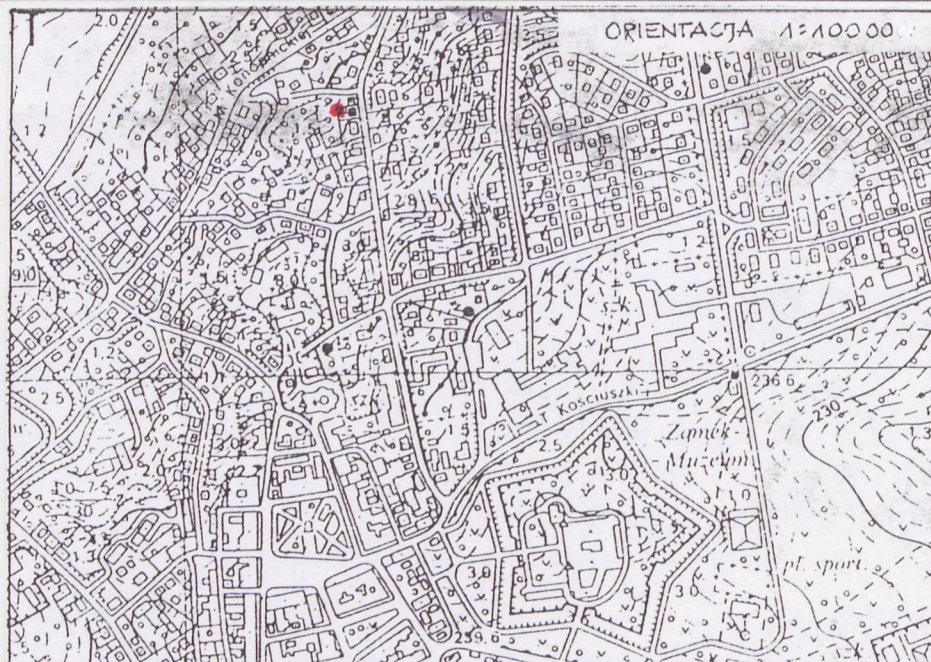
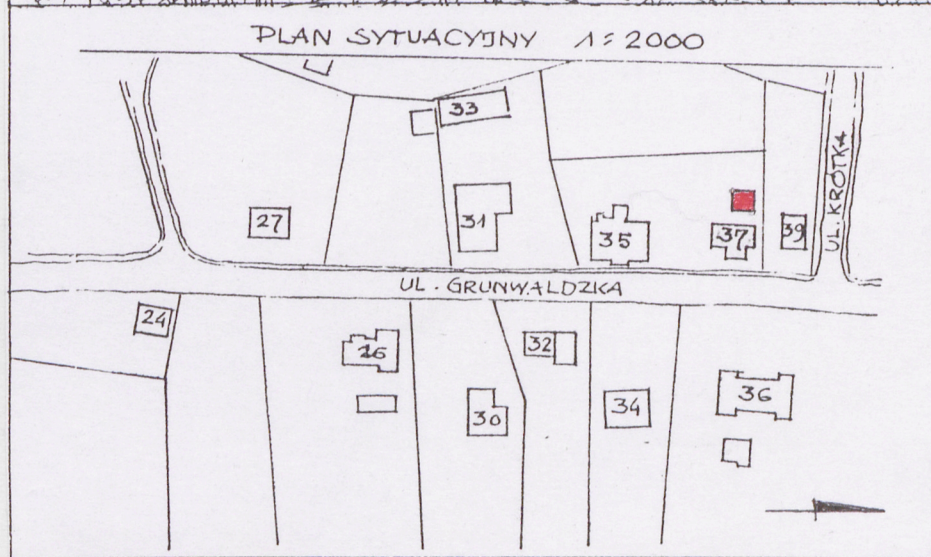
11. Zdjęcia, rzut, przekrój, sytuacja, orientacja

MATERIAŁ I KONSTRUKCJA – drewniana, wolnostojąca, posadowiona na bloczkach z siporeksu, trylince i cegle. Wzniesiona w konstrukcji zrębowej, z belek sosnowych, wiązanych na narożach „na rybi ogon”. Ostatki belek przycięte równo z licem ścian. Styki belek polepione gliną. Najniższe belki zrębu posiadają większe przekroje i stanowią rodzaj podwalin. Konstrukcja więźby krokwiowo – jętkowa. Dach dwuspadowy, kalenicowy, pokryty dachówką ceramiczną „marsylką”; kalenica wzmocniona cementowymi gąsiorami. Szczyty dachu szalowane pionowo deskami. W elewacjach dłuższych wysunięty okap dachu wsparty na końcówkach krokwi.

BRYŁA – stodoła o prostopadłościenną bryłę, przykryta wysokim dwuspadowym dachem.

ELEWACJE – frontowa - wschodnia z dwuskrzydłowymi wrotami do boiska, usytuowanymi niesymetrycznie, bliżej węgła północno – wschodniego. Pośrodku elewacji drzwi do stajenki, jednoskrzydłowe; drugie drzwi – bliżej węgła południowo – wschodniego zlikwidowane (pomiędzy słupami drewniane belki). Wrota i drzwi deskowane pionowo, na metalowych zawiasach. Do elewacji od strony wschodniej dobudowana drewniana szopa. Elewacja południowa i północna – szczytowe. Szczyty dachu szalowane pionowo w dwóch rzędach deskami wyciętymi ozdobnie u dołu. W elewacji południowej w szczycie otwór okienny oraz dwa okienka w ścianie zrębu rozmieszczone na różnych poziomach (jedno czterokwaterowe – przeszkłone, drugie bez szyb). Elewacja tylna – zachodnia bez otworów. W elewacji północnej jedno okienko w ścianie zrębu.

<p>14. Kubatura</p> <p>122 m3 łącznie z dachem</p>	<p>15. Powierzchnia użytkowa</p> <p>33,19 m2</p>	<p>16. Przeznaczenie pierwotne</p> <p>stajnia</p>	<p>17. Użytkowanie obecne</p> <p>składzik</p>
<p>18. Prace budowlane i konserwatorskie, ich przebieg i dokumentacja</p> <p>Brak</p>	<p>19. Stan zachowania (fundamenty, ściany zewnętrzne, ściany wewnętrzne, sklepienia, stropy, konstrukcje dachowe, pokrycie dachu, wyposażenie i instalacje)</p> <p>Stan techniczny zły. Obiekt zaniedbany i nieużytkowany. belki zrębu zaatakowane przez owady (spuszczel); w elewacji północnej partie zrębu spróchniałe. Widoczne ugięcie krokwi. Ubytki w pokryciu dachowym.</p>		
	<p>20. Najpilniejsze postulaty konserwatorskie</p> <p>Uzupełnić ubytki w pokryciu dachu.</p>

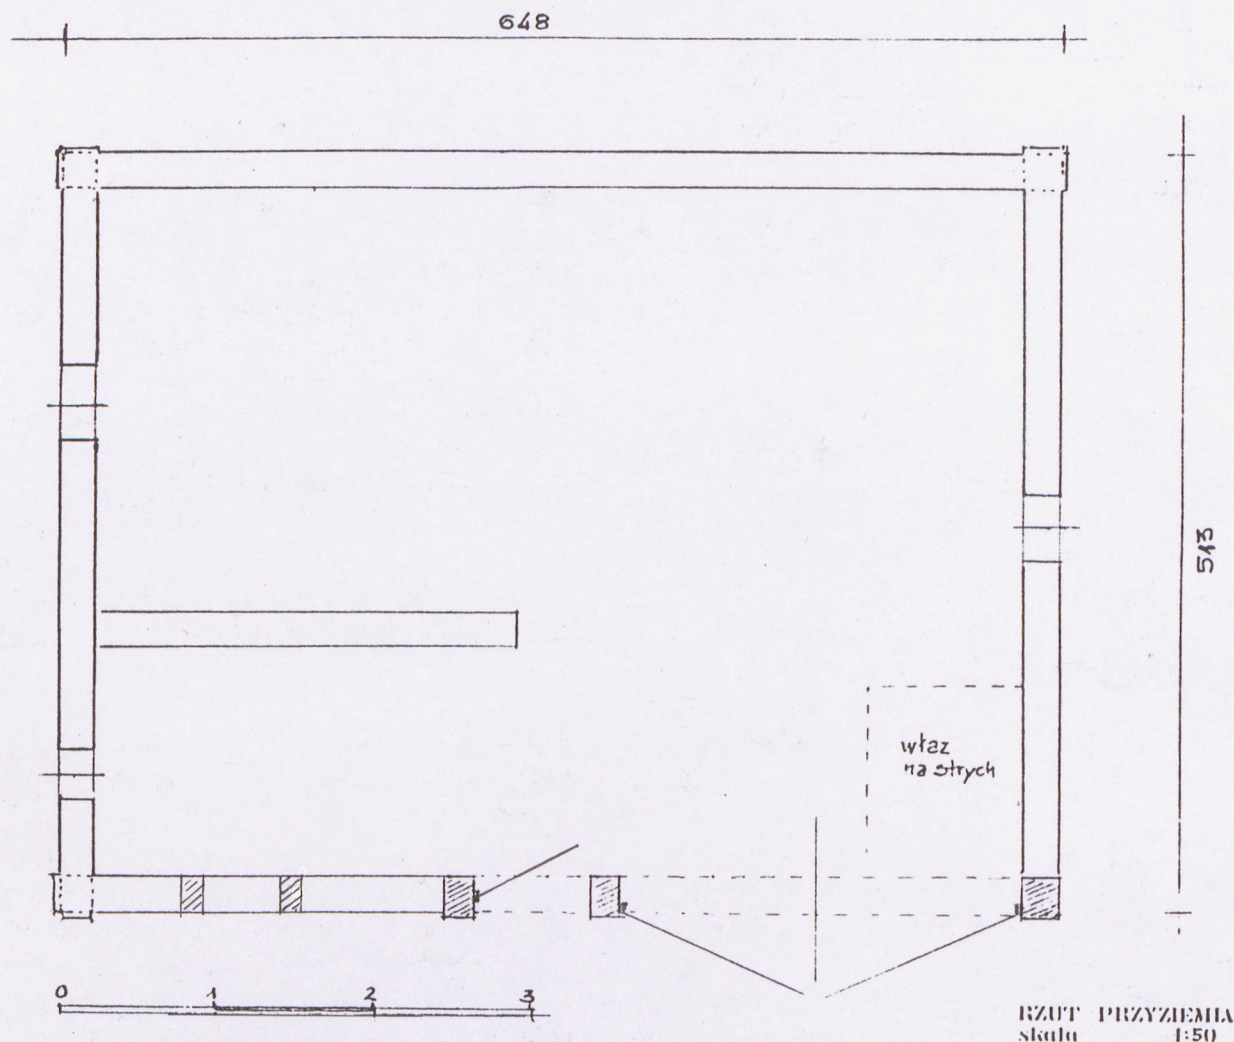
RZUT POZIOMY BUDYNKU

RZUT – na rzucie prostokąta z dobudowaną drewnianą szopą w elewacji wschodniej. Wrota do boiska od wschodu. Złożona niegdyś z trzech pomieszczeń: nieprzełotowego boiska od północy, stajni od południowego – zachodu i chlewu od południowego – wschodu.

WNĘTRZE – W pomieszczeniach glinobitka. Wewnątrz ścianka oddzielająca chlew od stajni wykonana z bloczków betonowych. Strop z bali drewnianych; w narożu północno – wschodnim duży otwór na strych. Komunikacja za pomocą dostawianej drabiny.
