1. Obiekt

DOM

LEŻAJSK

ul. Mickiewicza 36

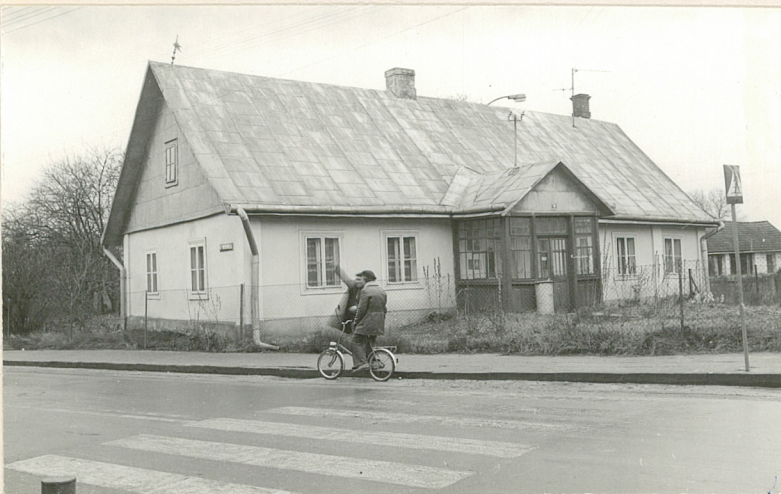
11 Zdjęcia, plan sytuacyjny, rzuty

Usytuowany na rozwidleniu ulic Mickiewicza i Słowackiego. Wolnostojący, w dużym ogrodzie. Parterowy, drewniany, wzniesiony z modrzewia w konstrukcji sumikowo-łatkowej, otynkowany, na niskim cokole, nakryty dwuspadowym dachem, pokrytym blachą. Częściowo podpiwniczony - sklepienie odcinkowe. Założony na planie prostokąta, z gankami przy dłuższych ścianach, dwutraktowy, czteroosiowy. Na drugiej osi od wsch. sieni, pierwotnie przelotowa, obecnie podzielona na trzy pomieszczenia. Jej środkowa część przesklepiona odcinkowo. W pozostałych pomieszczeniach stropy belkowane. Elewacja frontowa, gładko otynkowana, na niskim cokole, sześciosiowa, asymetryczna. Na narożach i przy skrajnym oknie od zach. widoczne łatki. Oś główną akcentuje drewniany, przeszklony ganek, nakryty dwuspadowym dachem. Elewacje boczne, gładko otynkowane, dwuosiowe, zwieńczone trójkątnymi szczytami obitymi blachą, przeprute okienkami strychowymi. Elewacja tylna czteroosiowa, niesymetryczna, z gankiem na osi środkowej. Ganek drewniany, przeszklony, nakryty pulpitowym dachem. Okna ościeżnicowe, dwuskrzydłowe, czterokwaterowe, w profilowanych, drewnianych opaskach. We wnętrzu drzwi płycinowe, jedno- i dwuskrzydłowe, pełne i częściowo przeszklone, białe podłogi. W płd. ścianie frontowej sieni neoklasycystyczny drewniany portal. Płycinowe jednoskrzydłowe drzwi z lustrem w profilowanej ramie zostały osadzone w drewnianej ścianie zdobionej płycinami, rozczłonkowanej wertykalnie pilastrami, które dźwigają belkowanie zakończone trójkątnym, przerwanym frontonem.

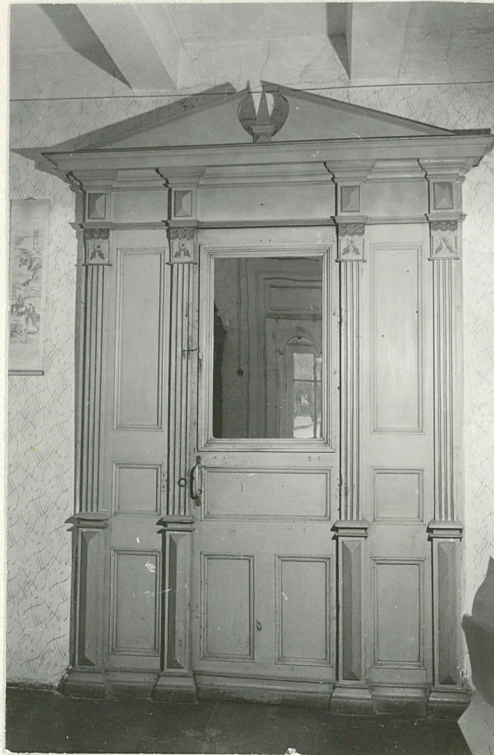
Dom przy ulicy Mickiewicza 36; widok na elewacje
boczną i tylną, portal w sieni - fotografie
