KAMIENICA MIESZCZAŃSKA

SANOK

Rynek 18, d. pl. Rewolucji Październikowej 18
nr hipoteczny

1. Miejscowość SANOK	2. Obiekt (nazwa jak w karcie) Kamienica, Rynek 18	3. Zawartość wkładki (nazwa obiektu lub materiału uzupełniającego) plan orientacyjny i fotografie szt.4; 1/ elew.pd.2/ elew.tylna,3/ sien,4/ okno I piętra.
-------------------------	---	--

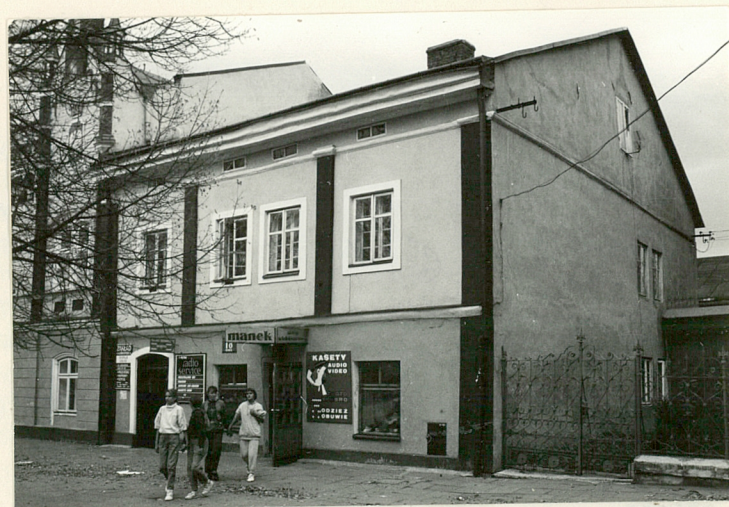
11. Zdjęcia rzut, przekrój, sytuacja, orientacja

Sytuacja - w zespole staromiejskim, we wsch.pierzei rynku, skrajnie w pd.narożu. Od strony pn. przylega do ratusza, od strony pd.sąsiaduje z kościołem o.o.Franciszkanów nie przylegając doń. Zabudowa tylnej części, wąskiej parceli oddzielona jest podwórką. Od strony kościoła odgradzona jest murem.

Rzut - zbliżony do prostokąta o nieprostokątnych ścianach. Układ wnętrz 3-traktowy, 3-osiowy. Na osi bocznej sieni, pierwotnie przelotowa. Klatka schodowa w tylnej części sieni w obrębie środkowego traktu, oddzielona od sieni. Z sieni dostępne piwnice. Pomieszczenia frontowe skrajnych osi przesklepienie.

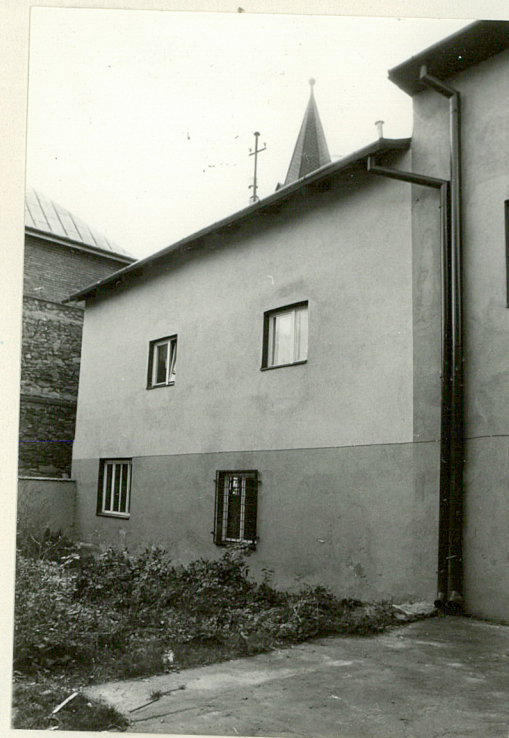
2.

Elewacje - frontowa, 4-osiowa, 2-kondygnacyjna. Parter gładko tynkowany. Otwór wejściowy ujęty w płaską opaskę. Cokół niski, lekko wysunięty. Naroża ujęte w pilastry przechodzące na drugą kondygnację. Piętro oddzielone prostym gzymsem. Skrajne osie oddzielone pilastrami. Ścianka kolankowa obwiedziona prostym gzymsem z zaznaczonymi głowicami pilastrów. Gzyms wieńczący obszerny, profilowany. Okna I piętra ujęte w proste opaski. Elew. pd. gładko tynkowana, szczyt na wysokości ścianki kolankowej oddzielony prostym gzymsem. Otwory okienne bez dekoracji. Elew. tylna 2-osiowa, o niesymetrycznym układzie okien, gładko otynkowana.

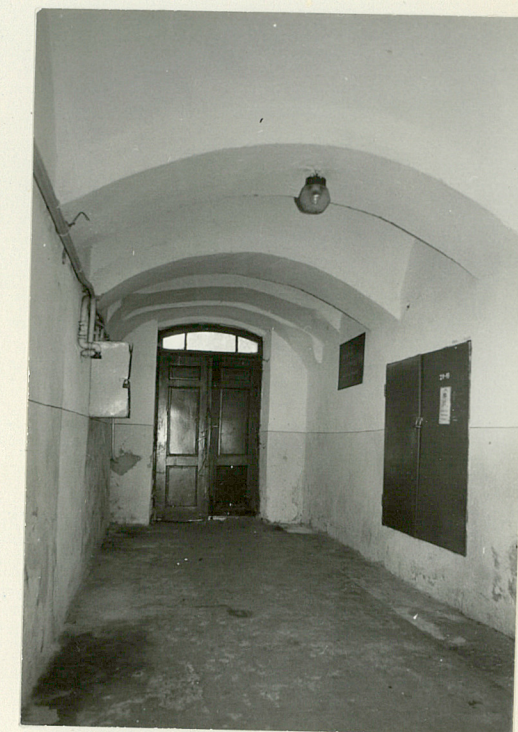
3

Materiał, konstrukcja - bud. murowany z cegły ceramicznej, otynkowany. Fundament kamiennie-ceglany. Piwnice sklepienie kolebkowe. Sienią sklepienie żaglasto na gurtach, pomieszczenie na bocznej osi kolebkowe na gurtach. Stropy drewniane, belkowe, z podsufitką. Nad klatką schodową strop z belek ułożonych obok siebie. Strop żelbetowy. Więźba dachowa konstrukcji stolarskiej, ze ścianką kolankową. Słupy stolarskie ukośne. Dach kryty blachą ocynkową. Podłogi białe, wylewka cementowa. Schody wewnętrzne drewniane, policzkowe, jednobiegowe, z zakrętem. Schody drabiniaste, schody ceglane. Otwory okienne prostokątne z odcinkowo sklepieniem niszą wewnątrz. Okna krosnowe, podwójne, dwuskrzydłowe, niektóre ze szczeblinami. Okna ościeżnicowe i stolarka typowa. Otwory drzwiowe prostokątne z odcinkowo sklepieniem niszą wewnątrz. Otwór wejściowy sklepienie odcinkowe. Drzwi płycinowe, 2-skrzydłowe, frontowe z nadświetlem.
