1. Obiekt **ZAP. BROWAR, OB. DOM MIESZKALNY, ul. II Pułku Strzelców  
Podhalańskich 1**

**SANOK**

1. Miejscowość <b>SANOK</b>	2. Obiekt (nazwa jak w karcie) <b>Zap. browar , ob. dom mieszkalny, ul. II Pułku Strzel. Podh. 1</b>	3. Zawartość wkładki (nazwa obiektu lub materiału uzupełniającego) <b>c. d. p. nr 13 (opisu), fotografie</b>
--------------------------------	---	---

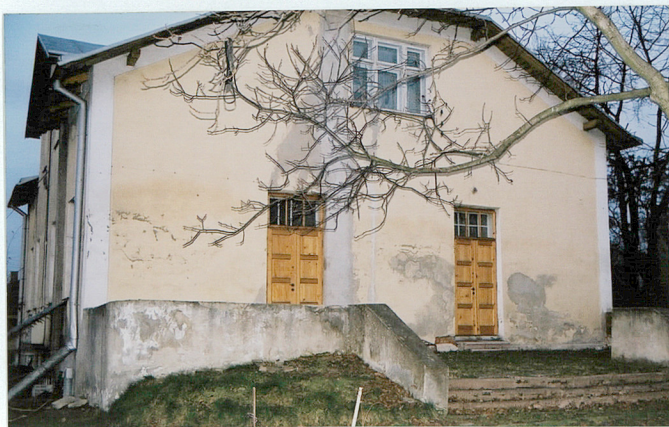
Elewacja południowa

**Południowa** – dwuosiowa, osie stanowią prostokątne otwory drzwiowe z nadświetlem. W szczycie duże okno 6-kwaterowe, umieszczone centralnie. Górą szczyt ograniczony naczółkiem dachu. Wzdłuż całej szerokości elewacji dobudowany obszerny taras, zabezpieczony balustradą w postaci niskiego murku, dostępny poprzez trzy stopnie jednobiegowych, betonowych, szerokich schodów.

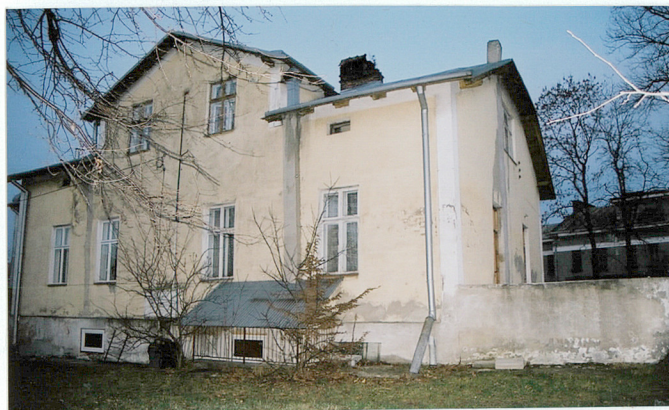
Elewacja wschodnia

**Wschodnia** – o rozkładzie osi analogicznym jak w elewacji zachodniej. Zmieniona poprzez wykonanie w ścianie fundamentów, pomiędzy osią skrajną pñd, a drugą, otworu drzwiowego do piwnicy, dostępnego przez wykop zabezpieczony betonowymi ścianami, do którego prowadzą jednobiegowe, betonowe schody. Schody osłonięte daszkiem jednospadowym, z blachy falistej. Tutaj też dostawiono dodatkowy, metalowy, wąski komin. Dobudówka dwuosiowa, osie stanowią dwa otwory okienne, powtórzone w części piwnicznej. Kształt okien analogiczny do pozostałych.

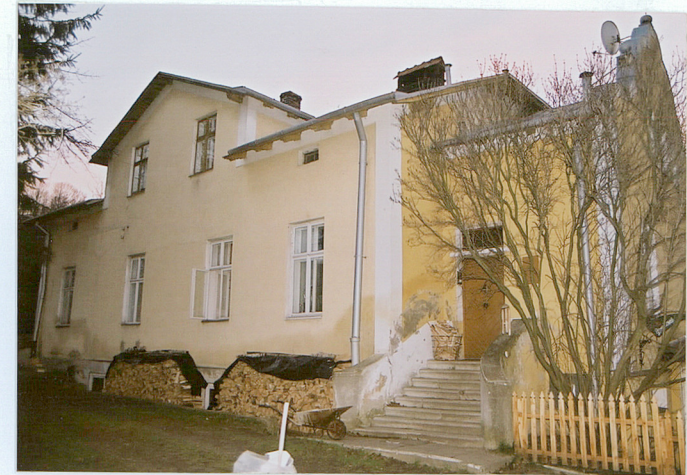
Elewacja zachodnia

**Zachodnia** – Frontowa, z cofniętą bryłą dobudówki, mieszczącej klatkę schodową i dobudowanym do niej współczesnym aneksem. Główna część czteroosiowa. Osie stanowią prostokątne otwory okienne. Ponad skrajnymi osiami małe okienka w ścianie kolankowej, doświetlające strych. Pod środkowymi osiami, w cokole podłużne otwory okienne doświetlające piwnice; okna bez podziałów. Pośrodku dachu duża lukarna z dwoma otworami okiennymi o czterech kwaterach. W dobudówce prostokątny otwór drzwiowy z przeszklonym nadświetlem ponad nim, dostępny poprzez zwężające się ku górze betonowe schody, ograniczone murewanymi, pełnymi balustradami, dostosowanymi kształtem do linii schodów.

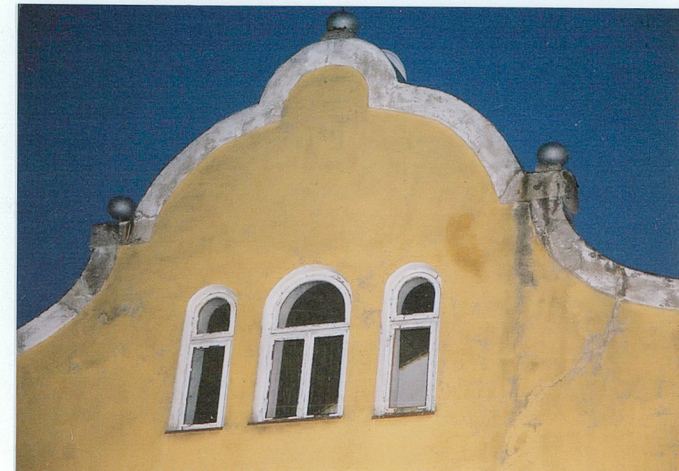
Szczyt północny

**Północna** – od ulicy II Pułku Strzelców Podhalańskich, dwuosiowa, z neobarokowym szczytem oraz z dobudowanym, współczesnym aneksem, osłaniającym wejście do piwnic. Osie stanowią prostokątne otwory okienne z czterokwaterowymi oknami. Pod oknem zach. w cokole podłużny otwór okienny doświetlający piwnicę. Neobarokowy szczyt o kształcie wklęsło – wypukłym, zakończony trójlistnie; dodatkowo ozdobiony trzema metalowymi kulami u nasad trójlistnia i w jego szczycie; na zakończeniu spływów uproszczone woluty. Kształt szczytu podkreśla listwa wyrobiona w tynku. W szczycie trzy otwory okienne zwieńczone półkoliście, przy czym skrajne o połowę węższe od środkowego. Współczesny aneks dobudowany do naroża wsch., trzyosiowy; osie stanowią prostokątne otwory okienne z oknami bez podziałów. Szczyt aneksu płynną linią nawiązuje do kształty szczytu neobarokowego, podobnie podkreślony listwą wyrobiona w tynku; szczyt ten oddziela od ściany niesymetrycznie umieszczona listwa. Po zach. stronie aneksu otwór z drzwiami do piwnic.

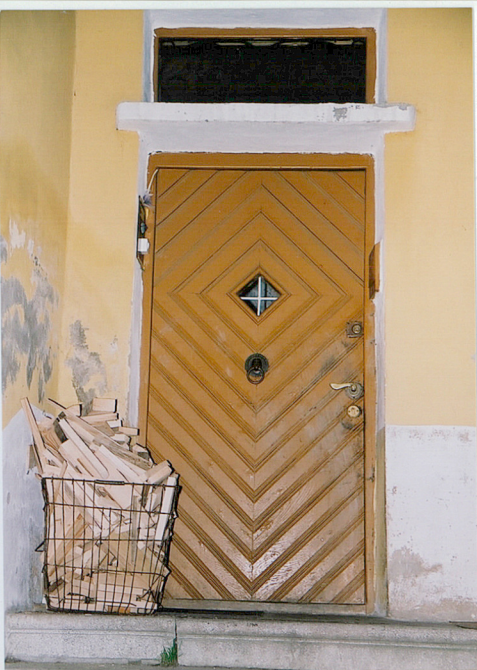
①.

1. Drzwi zewn. zach.
- 2, 3. piwnice
4. elewacja ptn.
5. ozdobna snycerka w pokoju ptn.-wsch.

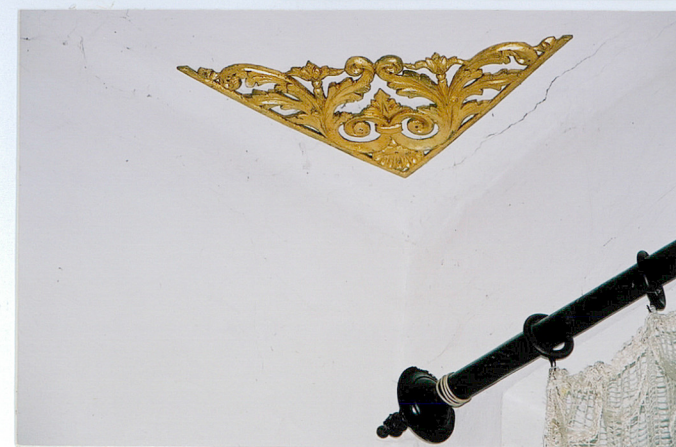
⑤

**WYPOSAŻENIE:** W jednym z niedostępnych pomieszczeń na poddaszu zachowany piec kaflowy z czasów II wojny światowej, pozostałe piece kaflowe późniejsze, w narożach stropu pokoju pñ. – wsch. ozdobna snycerka imitująca sztukaterie. Częściowo zachowana oryginalna stolarka z mosiężnymi, ozdobnymi klamkami oraz część oryginalnych podłóg. Zachowane meble z epoki. W piwnicy wsch. współczesne malowidło ściennie.

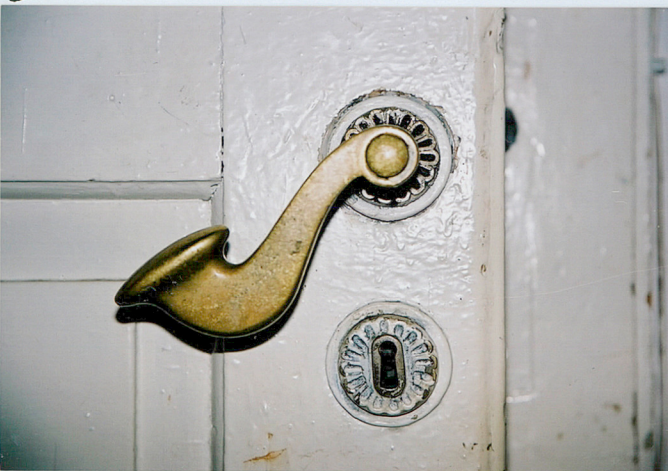
⑥

6. ozdobna klamka
7. komin w części ptd.
8. współczesny stupek ogrodzenia
9. oryginalne drewno wewn.
