1. Obiekt zabytkowy

Dwór murywany, ul. Zamkowa 28 - d. alumnat wojskowy?

SANOK

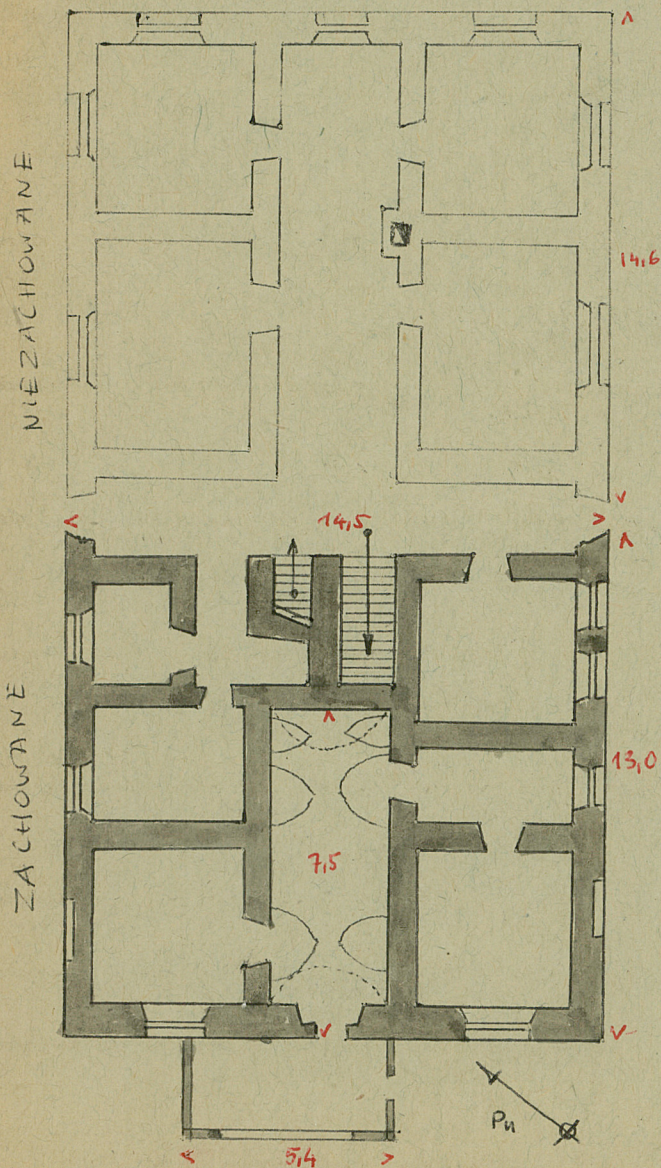
PLAN

1:200

$h = 3,5$

SYTUACJA: parki kasiół Franciszkanów

NIEZACHOWANE

ZACHOWANE

Wysztukowany powłoką
zamykaniem nieopodal szczytu
współna stonami, ściany
sol str. Sam. Murowany
na murze prostokąta,
parterowy. Pierwotnie
na osiach wiatrowni
i poprzecznej korytarze
z klatką schodową
z szeregiem pomie-
szeń w narożnikach
cresniach brzozy
Ob. zachowana jedyn-
nie część frontowa
od ulicy z dobros.
hen. XIX w werandę.
W ścianie zachowane
ślępienie lębrowe
z lunetami, w reszcie
ślępienia rozebra-
ne na preformie
XIX/XX w. Podpiwni-
cowy i masywny do-
chem ortostato-
wym (zach. trójspa-
dowy)
Należy do zespołu
staromiejshiego
i zachowanego sta-
nowięc cenny i uni-
kalny w jego ra-
mach obiekt.
