1. Obiekt Dom

2. Czas powstania  
1908-9 r.

3. Miejscowość  
ŁANCUT

4. Adres Łancut, ul. Kraszewskiego  
nr 42

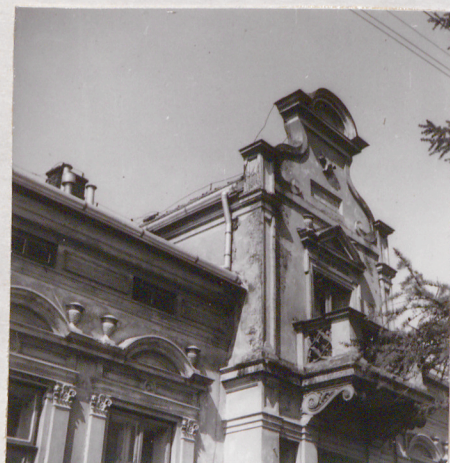
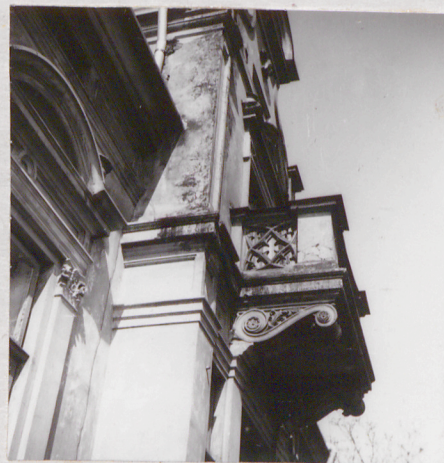
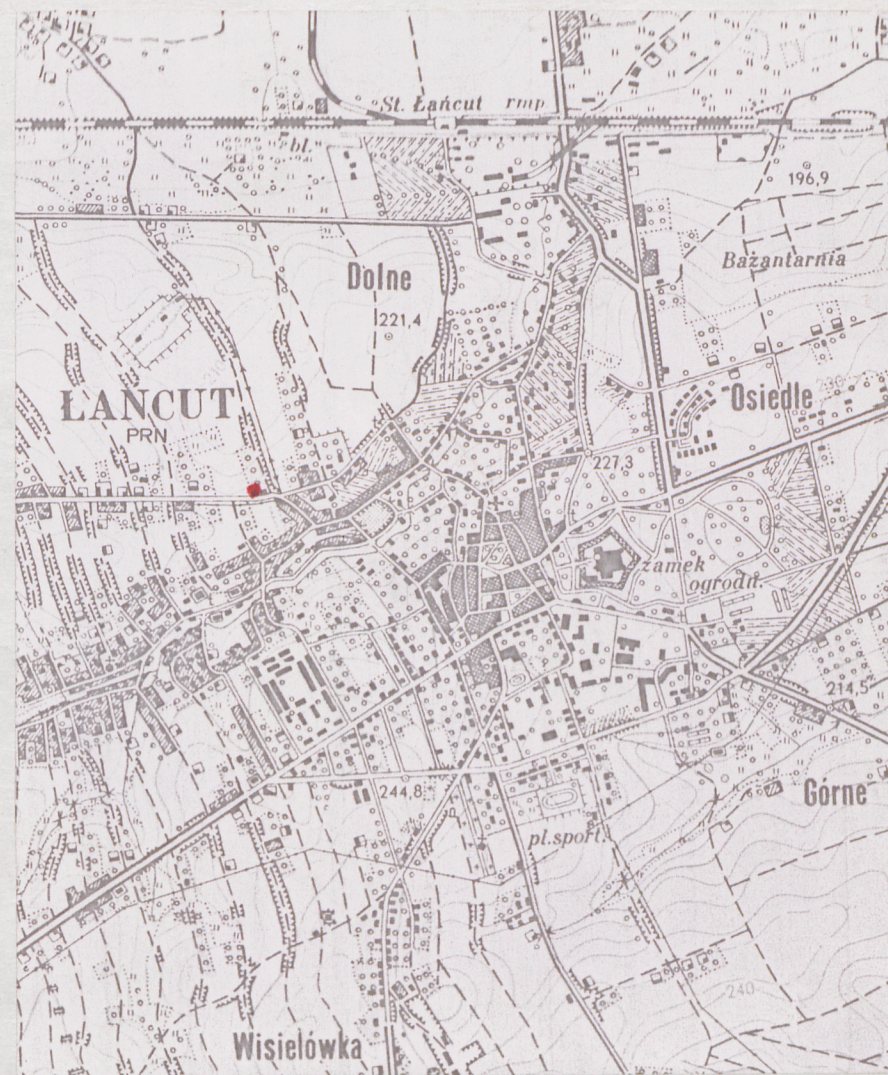
1. Miejscowość	2. Obiekt (nazwa jak w karcie)	3. Zawartość wkładki (nazwa obiektu lub materiału uzupełniającego)
Ł A Ń C U T	Dom ul. Kraszewskiego 42	plan sytuacyjny, orientacja, zdjęcia fot. c.d. pkt. 13

Na wyposażenie wnętrza składa się stolarka drzwiowa zachowana w komplecie, konstrukcji płycinowej, ozdobnie profilowana. Instalacje: elektryczna, wod.-kan.
