1. Obiekt

KAPLICZKA

1623 r.

LEŻAJSK

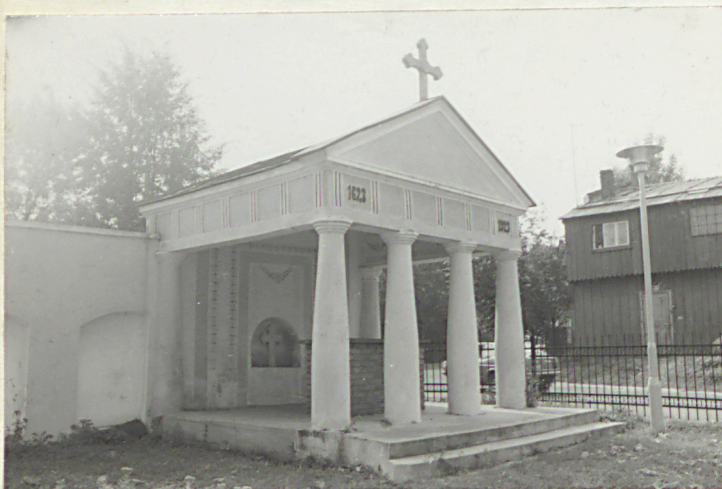
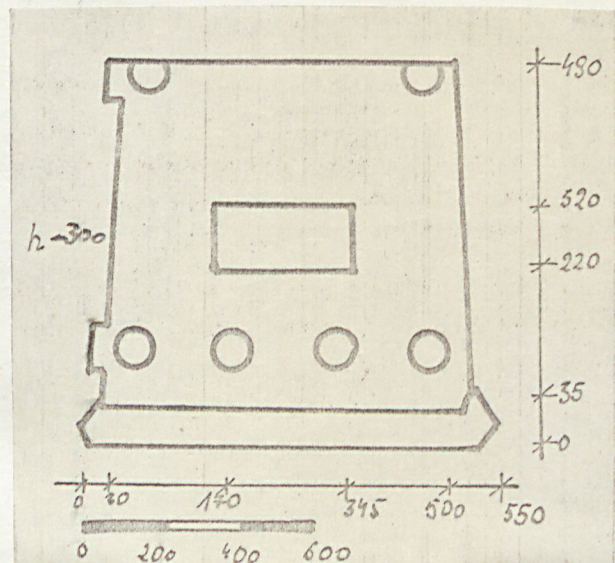
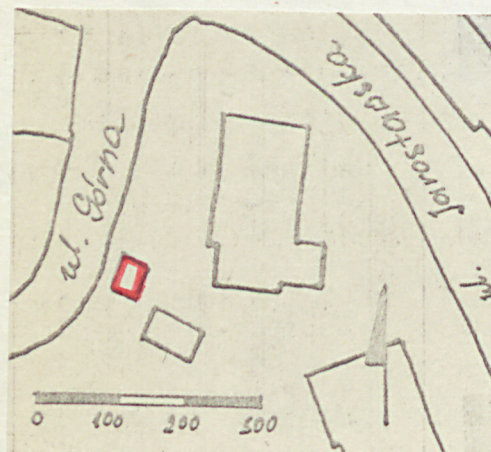
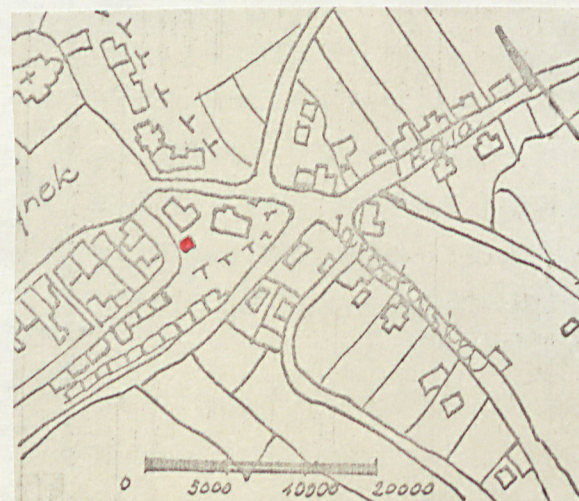
11. Zdjęcia, plan sytuacyjny, rzuty

Kapliczka usytuowana jest w południowo-zachodnim narożu terenu d. cerkwi, przylega do południowego muru ogrodzeniowego. Założona jest na rzucie zbliżonym do trapezu, murowana, jednokondygnacyjowa, zbudowana w formie klasycystycznego portyku. Cztery kolumny doryckie podtrzymują płycinowy fryz, na którym opiera się dwuspadowy dach pokryty blachą. Front kapliczki wieńczy trójkątny szczyt wokół którego przebiega profilowany gzyms, ponad szczytem wznosi się krzyż. Na froncie w płycinach fryzu umieszczone są dwie daty 1623-1923. Ściana tylna przylegająca do muru ogrodzeniowego flankowana jest dwoma półkolumnami, pokryta polichromią z girland, festonów. W części środkowej ściany tylnej występuje wnęka zwieńczona półokrągło z krzyżem w środku. W środku kaplicy wznosi się murowana tumba.

14. Kubatura	15. Powierzchnia użytkowa	16. Przeznaczenie pierwotne	17. Użytkowanie obecne
73.50m ³	24.50 m ²	obiekt kultu	obiekt kultu
18. Prace budowlane i konserwatorskie, ich przebieg i dokumentacja Staraniem parafii rzymsko-katolickiej w latach 70-tych odremontowano kapliczkę.		19. Stan zachowania (fundamenty, ściany zewnętrzne, ściany wewnętrzne, sklepienia, stropy, konstrukcje dachowe, pokrycie dachu, wyposażenie i instalacje) Dobry.	
20. Najpilniejsze postulaty konserwatorskie Wykonywanie remontów bieżących.
