1. Obiekt zabytkowy

FURTA

ZESPÓŁ KLASZTORNY BERNARDYNÓW - KARTA 3
klasztoru Bernardynów

Leżajsk

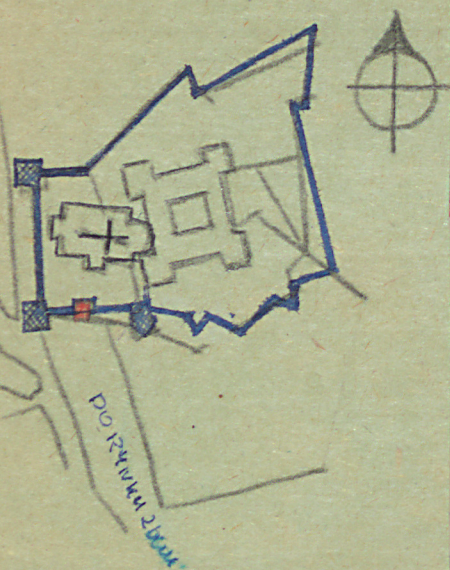
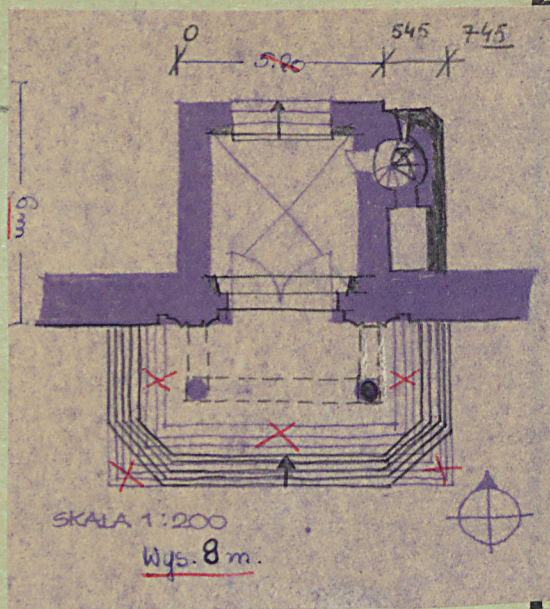
31. Szkic sytuacyjny, plan schematyczny, uwagi opisowe, fotografia

34. Inspekcje Przeklepienie kamienia, otwory furtki prostokątne sklepienie Giełmi eliptycznym (Od zewnętrznej kuli podwieszony), ujęte w portale ryglowane w tyłku o węgach kamiennych. W izdebce nad furtką strąg drewniany. Od schodów w przyległej do ścianki ławki, schody na piętro i balkon pełniejszy funkcję karniszu.

35. Uwagi różne Minusy: z cegły otynkowane, pobite blachą. Prostokątne, dwukondygnacyjne, nowsze. Szczyty o bogatym, różnym wykończeniu, dach niośny, dwuspadowy. Od frontu balkon warty nadan kamiennych kolumnach żwirskich
