1. Obiekt

Dom

ŁANCUT

4. Adres Łancut, ul. Swierczewskiego
nr 12

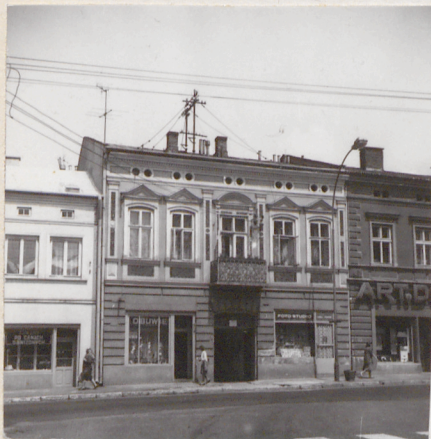
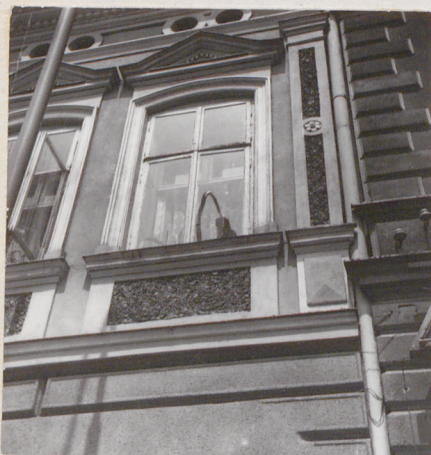
11 Zdjęcia, plan sytuacyjny, rzuty

Zlokalizowany w ciągu zwartej zabudowy pierzei ulicy Swierczewskiego, na zamknięciu osi widokowej ulicy Mickiewicza, w odległości ok. 250 m od Rynku. Murowany z cegły, otynkowany, nakryty dachem siodłowym konstrukcji krokwiowo-stolcowej, pokryty blachą. Jednokondygnacyjny, podpiwniczony. Stropy płaskie, drewniane, w sieni sklepienie kolebkowe, w piwnicy odcinkowe i kolebkowe. Klatka schodowa drewniana, trzybiegowa z żeliwną balustradą do wysokości piętra, a w wyższej partii drewniana z balustradą o ozdobnie toczonych tralkach i słupkach. Balkon o podstawie żelbetowej i żeliwnej balustradzie. W pomieszczeniach podłogi i parkiet. Rozplanowany na rzucie prostokąta zryzalitowanego w części półn.-zach., z dobudówką i oficyną od tyłu. Trzytraktowy z szeroką sienią przelotową w parterze przesklepioną kolebkowo oraz usytuowanymi symetrycznie po obu jej stronach 6-cioma pomieszczeniami. Układ wnętrz przyziemia zbliżony do rozplanowania na piętrze. Klatka schodowa - usytuowana w tylnej partii budynku, obok sieni - trzybiegowa z profilowanymi spocznikami. Na piętrze przejście do pomieszczeń w oficynie poprzez balkon. Elewacja frontowa o symetrycznym podziale oraz wyodrębnieniu części przyziemia i piętra. Przyziemie - trójosiowe, z usytuowaną centralnie bramą wjazdową półkoliście zamkniętą prostokątnymi otworami witryn i drzwi wejściowych do sklepów po obu jej stronach, z poziomym boniowaniem ściany. Kondygnacja piętra o bogatym wystroju architektonicznym, pięcioosiowa z usytuowanym pośrodku prostokątnym balkonem ozdobionym żeliwną, ażurową balustradą. Okna ujęte w profilowane opaski półkoliście zamknięte, 4-ropolowe z wieńczącymi je trójkątnymi gzymsowymi frontonami. Środkowe drzwi balkonowe - prostokątne, zwieńczone półkolistym frontonem. Podział pionowy górnej partii fasady akcentują 4 wąskie pilastry flankujące elewację oraz drzwi balkonowe. Pilastry zdobione są płycinami z usytuowaną pośrodku sztukatorską rozetą o motywie kwiatowym. W partiach podokiennych - prostokątne płyciny wypełnione później dekoracją "mozaikową". Elewację wieńczy wydatny gzyms oraz ścianka kolankowa z okrągłymi otworami doświetlającymi poddasze, usytuowanymi parami na osi otworów okiennych i drzwiowych. Elewacja tylna - gładka, pozbawiona dekoracji architektonicznej. Z pierwotnego wystroju wnętrza zachowała się drewniana klatka schodowa z fragmentem ozdobnej balustrady, dekoracyjna posadzka parkietowa w pokoju frontowym na piętrze, część stolarki drzwiowej i okiennej. Instalacje: elektryczna, wod.-kan., gazowa.
