KAMIENICA

2. Czas powstania
k.XVIII w./?/
1908

LEŻAJSK

4. Adres Rynek 29

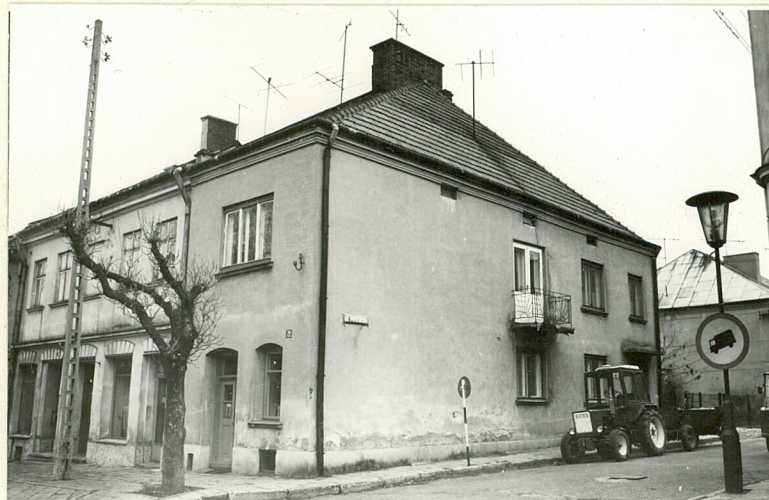
11. Zdjęcia, plan sytuacyjny, rzuty

Usytuowana kalenicowo na rogu pld. pierzei Rynku i ulicy Piekarskiej. Murowana z cegły, otynkowana. Na rzucie prostokąta. Jednopiętrowa, podpiwniczona, nakryta trójspadowym dachem, dachówka ceramiczna. Więźba płatwiwo-stplcowa. Murowany cokół wyłożony lastrikiem. Elewacja frontowa niesymetryczna, na parterze dwuosiowa, a na piętrze otwór okienny, brak gzymsu międzykondygnacyjowego. Na osi wschodniej prostokątny otwór drzwiowy przysklepiony odcinkowo. Obok okno również zwieńczone łękiem odcinkowym. Pod nim zamurowane zejście do piwnicy. Całość wieńczy gzyms. Elewacja boczna gładka, zwieńczona gzymsem. Od północy ślepa, w części tylnej trójosiowa. Układ wewnętrzny jednoosowy i trzytraktowy. Od frontu pomieszczenie zakładu usługowego dostępne z Rynku, przesklepione odcinkowo. W trakcie środkowym mieszkanie połączone z korytarzem usytuowanym od tyłu. W jego pld.-wsch. narożniku dwubiegowe schody na piętro. Drzwi wejściowe do zakładu usługowego dwuskrzydłowe, płycinowe, z nadświetlaniem. Na parterze drzwi płycinowe z nadświetlaniem, białe podłogi. Instalacje: wodn.-kan., elektryczna.

14. Kubatura 547m ³	15. Powierzchnia użytkowa 75m ²	16. Przeznaczenie pierwotne mieszkalne	17. Użytkowanie obecne usługi, mieszkania
18. Prace budowlane i konserwatorskie, ich przebieg i dokumentacja		19. Stan zachowania (fundamenty, ściany zewnętrzne, ściany wewnętrzne, sklepienia, stropy, konstrukcje dachowe, pokrycie dachu, wyposażenie i instalacje) Zły. Zużyte tynki, zniszczone rynny.	
20. Najpilniejsze postulaty konserwatorskie Remont ogólny.
