555/2 STODOŁA w zagrodzie nr 20

ŁĘKI GÓRNE

ŁĘKI GÓRNE 20

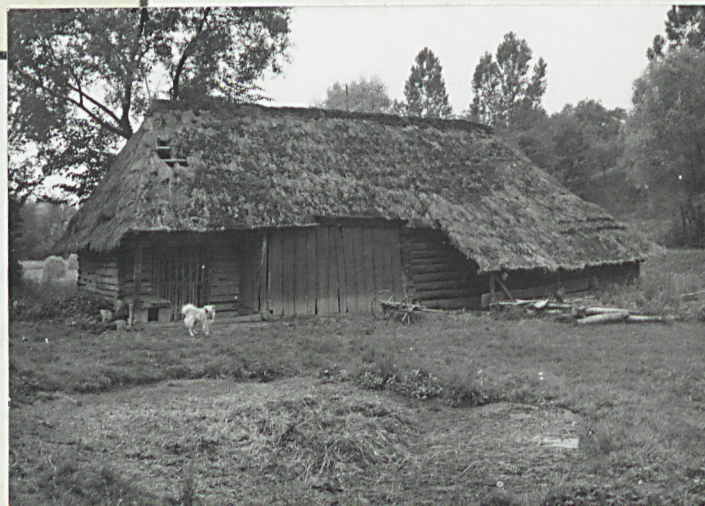
Stodoła wzniesiona w obrębie zagrody nr 20 usytuowanej w środkowej części wsi po południowej stronie drogi głównej, "na grobli". Budynek o ścianach zrębowych, kryty dachem czterospadowym poszywanym słomą. Wzniesiony na planie mocno wydłużonego prostokąta. Podwalina wsparta na kamiennych peckach. Zrąb zbudowany z okraglaków zwęglowanych w narożach na rybi ogon. Ostatki belek ścięte równo z licem ściany. W ścianach obórki szczeliny międzybelkowe utkane mchem i polepione gliną. Budynek frontem orientowany na wschód, szerokofrontowy, wnętrze trójdzielne złożone z obórki, klepiska i sásieka. Boisko umieszczone centralnie, przejazdowe, pierwotnie z obu stron zamykane wrotami deskowymi. Obecnie w miejsce wrót zachodnich wstawiona ścianka deskowa. Wrota wsch. dwuskrzydłowe deskowe zawieszone na biegunach. Górny czop bieguna obraca się w pierścieniu żelaznym przytwierdzonym do słupa, dolny wchodzi we wgłębienie w kamieniu. W boisku gliniane klepisko i deskowa powała /z desek ułożonych luźno/, po pn. stronie klepiska sásiek zrębowy oddzielony od klepiska ścianą z okraglaków, w której wycięty duży prostokątny otwór ujęty w łątki. Po południowej stronie boiska obora, której ściana frontowa cofnięta o ok. 1m w stosunku do linii wrót. Wejście do obory od frontu; drzwi deskowe jednoskrzydłowe /wewnętrzne/ oraz drzwi szczebelkowe /zewewnętrzne/ naturalnej wielkości. W pomieszczeniu deskowa powała i podłoga z dyli. Do wschodniej ściany sásieka dobudowana wiata słupowa kryta przedłużoną połacią dachową. Dach czterospadowy konstrukcji krokwiowo-jętkowej poszywany słomą gładko.

14. Kubatura 150 m ³	15. Powierzchnia użytkowa 39 m ²	16. Przeznaczenie pierwotne gospodarcze	17. Użytkowanie obecne gospodarcze
18. Prace budowlane i konserwatorskie, ich przebieg i dokumentacja		19. Stan zachowania (fundamenty, ściany zewnętrzne, ściany wewnętrzne, sklepienia, stropy, konstrukcje dachowe, pokrycie dachu, wyposażenie i instalacje) Zniszczenie substancji ścian-ok.30%, zużycie pokrycia dachowego-ok.80% zużycie więźby-ok.50%.	
20. Najpilniejsze postulaty konserwatorskie			
Z uwagi na walory etnograficzne i krajobrazowe utrzymanie obiektu w terenie. Wskazane wzmocnienie ścian połączone z wymianą zużytych wieńców oraz zmiana więźby konstrukcji dachowej z zachowaniem tradycyjnej konstrukcji oraz wymiana pokrycia dachowego z utrzymaniem tradycyjnego materiału /słoma/.
