424/9

BUDYNEK GOSPODARCZY

LEŻAJSK

Klasztor OO Bernardynów  
Pl. Mariacki 8  
nr hipoteczny lwh 1103

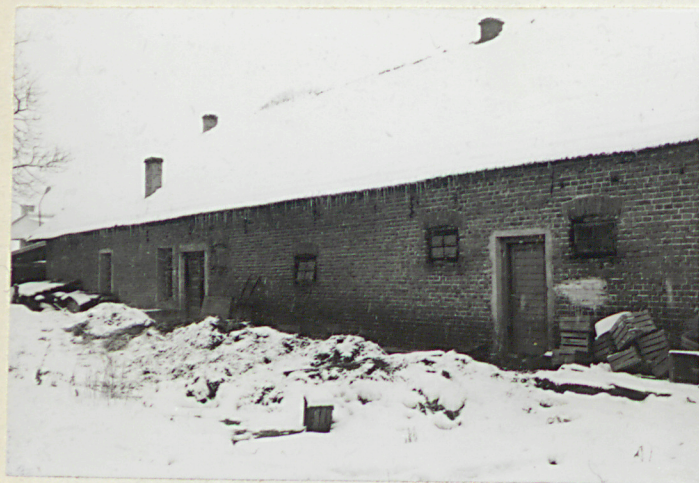
11. Zdjęcia rzut, przekrój, sytuacja, orientacja

Budynek usytuowany jest w obrębie zewnętrznych murów klasztornych w południowo-wschodnim narożniku, wolnostojący, parterowy, murowany z cegły klinkierowej, na niskim cokole, pierwotnie ze stropem drewnianym, ściany wzmocnione licznymi ankrami, przekryty dachem dwuspadowym. Założony na planie wydłużonego prostokąta, jednotraktowy, sześciosiowy. Elewacja zachodnia, ośmiosiowa, niesymetryczna. Dzieli ją na dwie części. Dobudówka murowana, tynkowana. Południowa część urozmaicona urozmaicona jest naprzemian rozmieszczonymi otworami okien i drzwi. Północna część z dwuskrzydłowymi drzwiami o konstrukcji klepkowej w połowie swej długości oraz z okienkiem tuż przy przybudówce. Zarówno okienko jak i drzwi przesklepione odcinkiem łuku. Elewacja północna dwuosiowa, symetryczna z dwoma okienkami na parterze z pojedynczym wysmukłym otworem okiennym w ścianie szczytowej, przekrytymi odcinkiem łuku. Elewacja wschodnia ośmiosiowa, niesymetryczna, z czterema małymi, przekrytymi odcinkiem łuku okienkami, z których jedno umieszczone nieco niżej od pozostałych, z większymi wysmukłymi dwoma oknami w części południowej oraz z parą drzwi rozmieszczonych w centrum elewacji i w północnej jej części. Elewacja południowa trójosiowa, niesymetryczna, z jednym oknem oraz zaślepionym oknem i drzwiami przekrytymi odcinkiem łuku, z niewielkimi schodkami przy drzwiach, z pojedynczym oknem w szczycie. Dach o konstrukcji stolcowo-płatwiowej, wsparty na dwóch parach stolców, kryty dachówką ceramiczną. Wydatne okapy osłaniają elewację wschodnią i zachodnią. Stolarka: drzwi o konstrukcji klepkowej jedno- i dwuskrzydłowe, wnętrza zmodernizowane. Instalacje: elektryczna, wodno-kanalizacyjna.

<p>14. Kubatura</p> <p>921 m<sup>3</sup></p>	<p>15. Powierzchnia użytkowa</p> <p>307 m<sup>2</sup></p>	<p>16. Przeznaczenie pierwotne</p> <p>stajnie, pomieszczenia gosp.</p>	<p>17. Użytkowanie obecne</p> <p>stajnie, stolarnia</p>
<p>18. Prace budowlane i konserwatorskie, ich przebieg i dokumentacja</p> <p>Od pocz. lat 80-tych modernizacja w południowej części budynku, niewielkie zmiany w układzie wnętrza. Okna wymienione na większe, niektóre otwory okienne i drzwiowe zamurowane. W tej części budynku powstała stolarnia. Doprowadzono instalację elektryczną i wodno-kanalizacyjną.</p>		<p>19. stan zachowania (fundamenty, ściany zewnętrzne, ściany wewnętrzne, sklepienia, stropy, konstrukcje dachowe, pokrycie dachu, wyposażenie i instalacje)</p> <p>Dobry. Dobrze zachowana północna część budynku, która nie zmieniła swej pierwotnej funkcji. Południowa straciła swój pierwotny charakter.</p> <p>20. Najpilniejsze postulaty konserwatorskie</p> <p>Prace remontowe na bieżąco.</p>

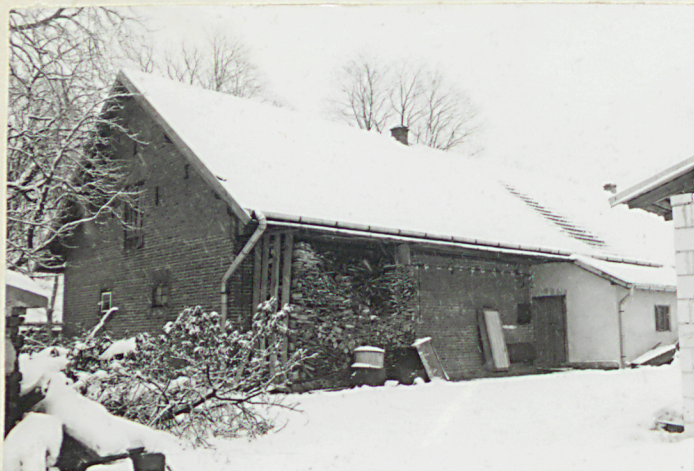
Widok na elewacje północną i zachodnią - fotografia, plan  
sytuacyjny w skali 1:1000.
