1. Obiekt

D O M

LEŻAJSK

ul. Słowackiego 17

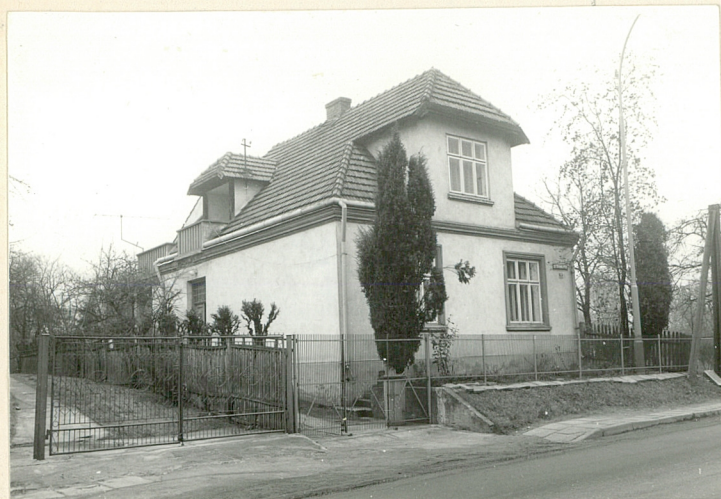
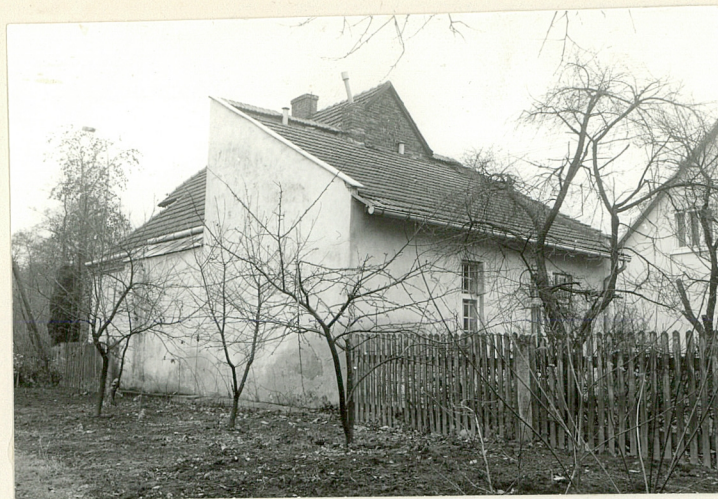
11 Zdjęcia rzut, przekrój, sytuacja, orientacja

Usytuowany jest w zachodnim pasie zabudowy ul. Słowackiego. Od frontu znajduje się niewielki ogródek kwiatowy, z tyłu ogród. Do ulicy zwrócony jest krótszym bokiem.
Murowany, tynkowany, niepodpiwniczony, parterowy z użytkowym poddaszem.
Dach konstrukcji stolcowo-płatwiowej, 3-spadowy, kryty dachówką ceramiczną.
Dom założony jest na planie kwadratu przedłużonego późniejszą dobudówką.
Wraz z nią jest dwutraktowy. Wraz z nią jest dwutraktowy i trzyosiowy.
Bryła domu jest zwarta. Ożywia ją dach ozdobiony od frontu facjatą, oraz od strony wejścia mniejszą facjatą, w kształcie loggi z niewielkim tarasem.
Z bryły domu wyróżnia się dobudówka nakryta osobnym jednospadowym dachem.
Od strony wejścia posiada tarasy, tak na parterze jak i powyżej. Tarasy ujęte są prostą, betonową, ażurową balustradą. Ściany domu są gładko tynkowane.
Gzyms wieńczący jest profilowany i dość szerokie okna frontowe ujęte są w profilowane opaski.

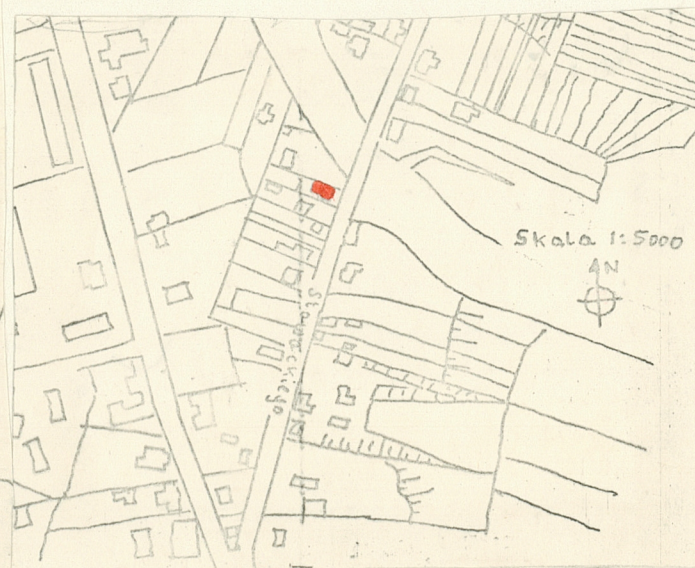
Wewnątrz zachowały się podłogi białe oraz drzwi płycinowe 1 i 2-skrzydłowe.
Drzwi frontowe mają nadświetle, schody drewniane, jednobiegowe.
Instalacje: elektryczna, gazowa, wodno-kanalizacyjna.
