DOM MIESZKALNY , tzw. PSAŁTERZÓWKA

ok. 1620 r.

4. Adres Przemyśl, Plac
Katedralny 3
dz. nr 120, obr. 77

1. Miejscowość P R Z E M Y S L	2. Obiekt (nazwa jak w karcie) DOM MIESZKALNY PAŁAC TERZOWKA	3. Zawartość wkładki (nazwa obiektu lub materiału uzupełniającego) OPIS, plan, zdjęcia
-----------------------------------	---	---

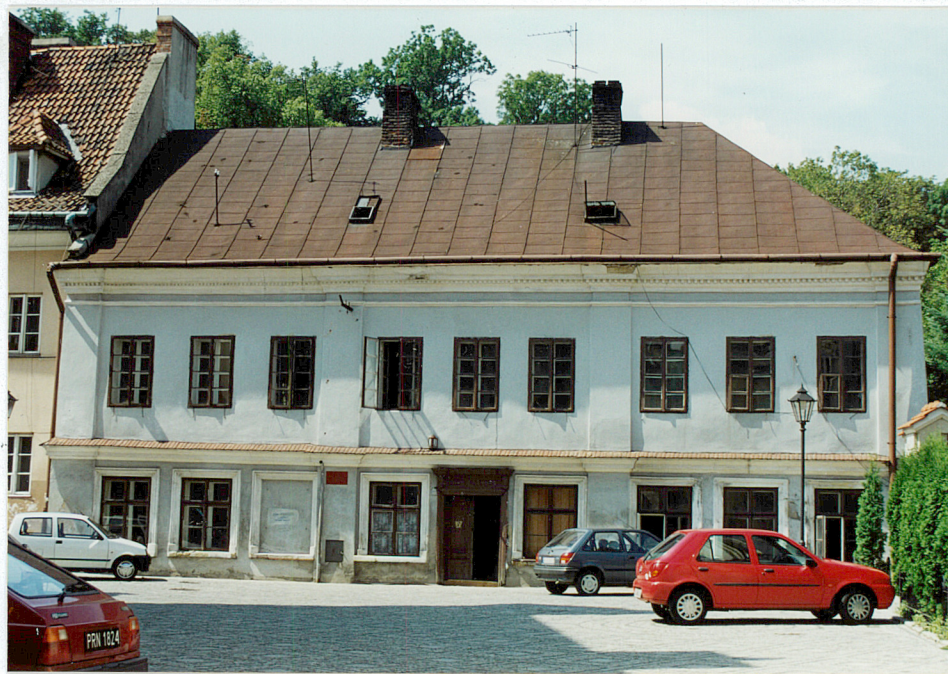
Elewacja frontowa - wschodnia

Elewacje - Frontowa /wschodnia/ -dwukondygnacyjna, tynkowana, dziewięcioosiowa, symetryczna, podzielona czterema pilastrami na trzy części. Ich głowice tworzy profilowany gzyms koronujący. Trzon pilastrów dzieli w połowie wysokości gzyms kordonowy. Parter z wejściem w osi środkowej. Otwory okienne /trzeci od lewej zamurowany/ w profilowanych opaskach. Układ I p. identyczny, okna bez opasek.

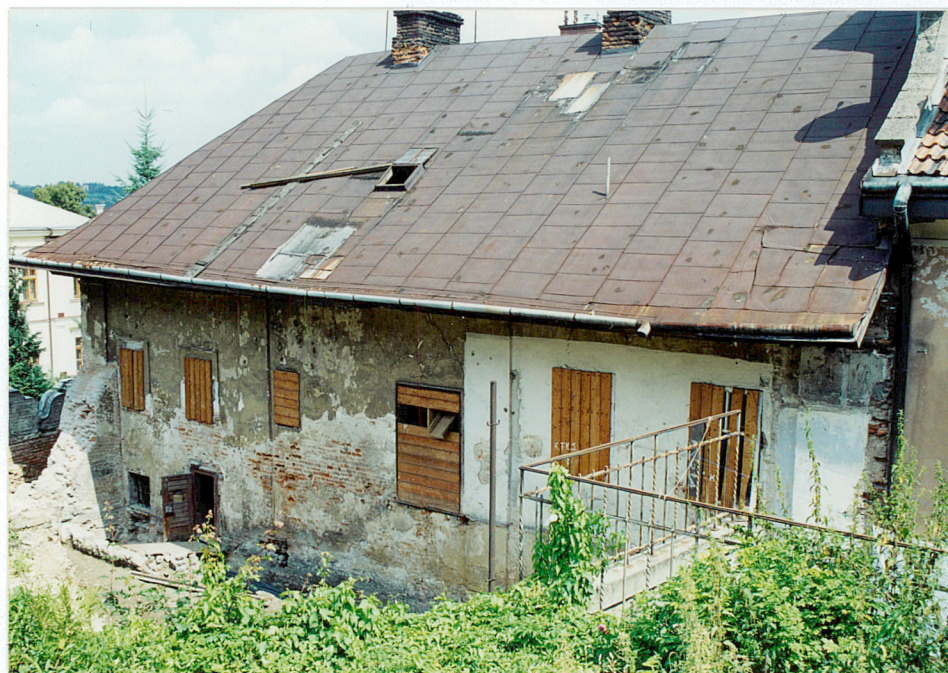
Elewacja podwórzowa - zachodnia

Tylna /zachodnia/ dwukondygnacyjna, tynkowana, trójdzielna /trzy płaskie lizeny/, sześćoosiowa asymetryczna, ze śladami rozebranej dwukondygnacyjnej dobudówki w prawej osi i prowadzącego do niej ganku. Parter czteroosiowy z otworem drzwiowym w drugiej osi od lewej strony. Piętro sześćoosiowe z drzwiami w osi czwartej. Prostokątne okna w dwóch lewych osiach w profilowanych opaskach wtórnie zatynkowane. Szczytowa /północna/- dwukondygnacyjna gładko tynkowana, bez podziałów horyzontalnych i wertykalnych. W partii przyziemia niewielkie prostokątne okienko doświetlające piwnicę. W zachodniej partii widoczne ślady po murowanej dobudówce mieszczącej kuchnię.

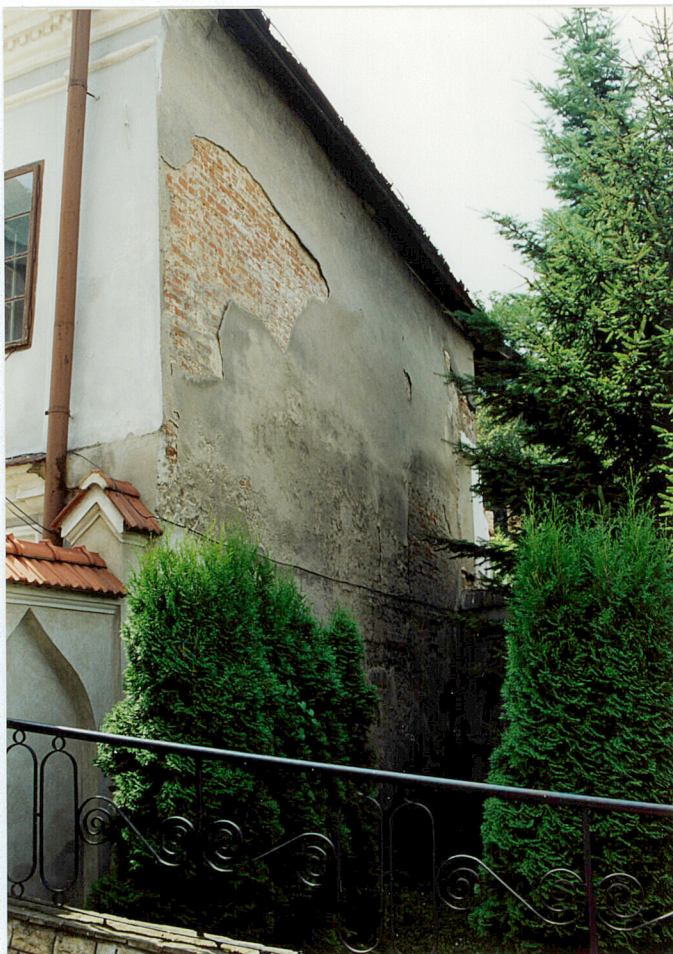
Elewacja szczytowa - północna

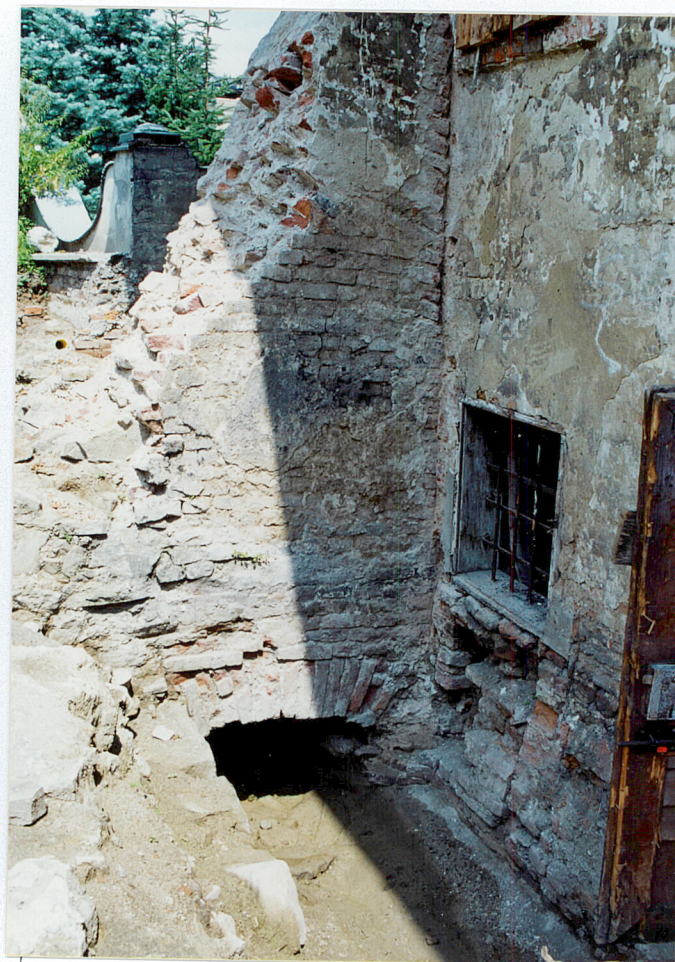
Przypora w narożniku NW z przepustem na wody opadowe

Rzut - Założony na planie zbliżonym do prostokąta /trapez/, trójdzielny, dwutraktowy, z sienią w osi środkowej, w której tylnym trakcie schody na I p. Do północno-zachodniego narożnika dostawiona duża ceglana przypora, której zasięg wyznacza kamienny fundament dawnego muru ogrodzeniowego /?/. W fundamentowej partii przypory prostokątny, zamknięty łukiem przepust, dla odprowadzania

Bryła - zwarta, dwukondygnacyjna, nakryta dachem trójspadowym, ponad którego kalenicą wyprowadzone są dwa ceglane kominy. Przypora opinająca północny narożnik tylnej elewacji sięga połowy okien 1 piętra, powiżana jest z murem ogrodzeniowym działki Pałacu Biskupiego,

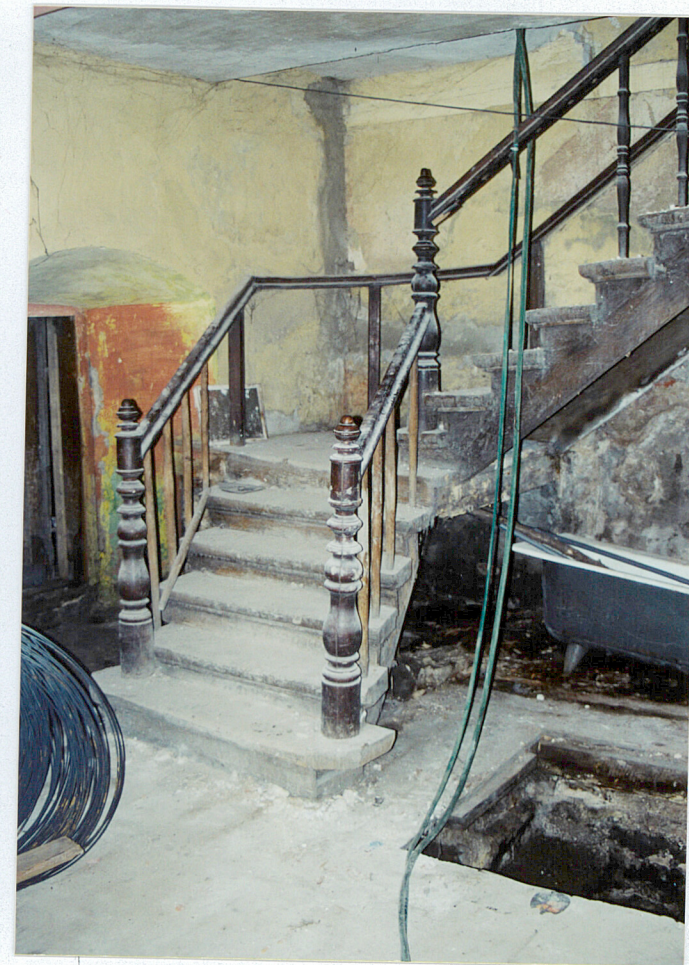
Klatka schodowa w sieni parteru

Wyposażenie - zachowana ozdobna drewniana balustrada schodów. W narożnym południowym pomieszczeniu I traktu prawdopodobnie zachowany XVII wieczny strop belkowy o fasetowanych krawędziach i pobiałe.

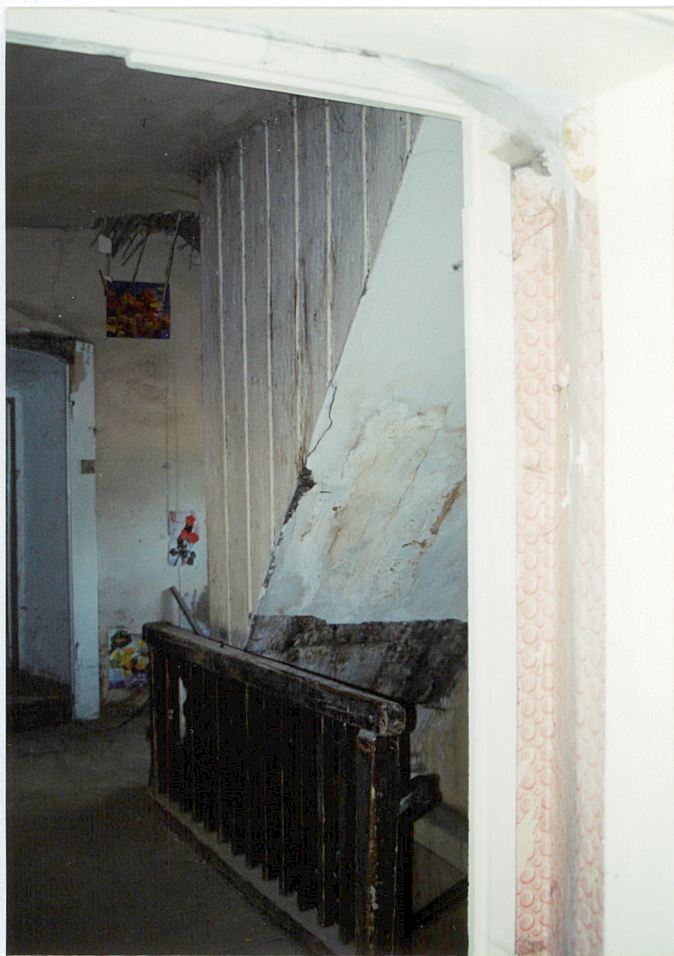
Schody na strych na I piętrze

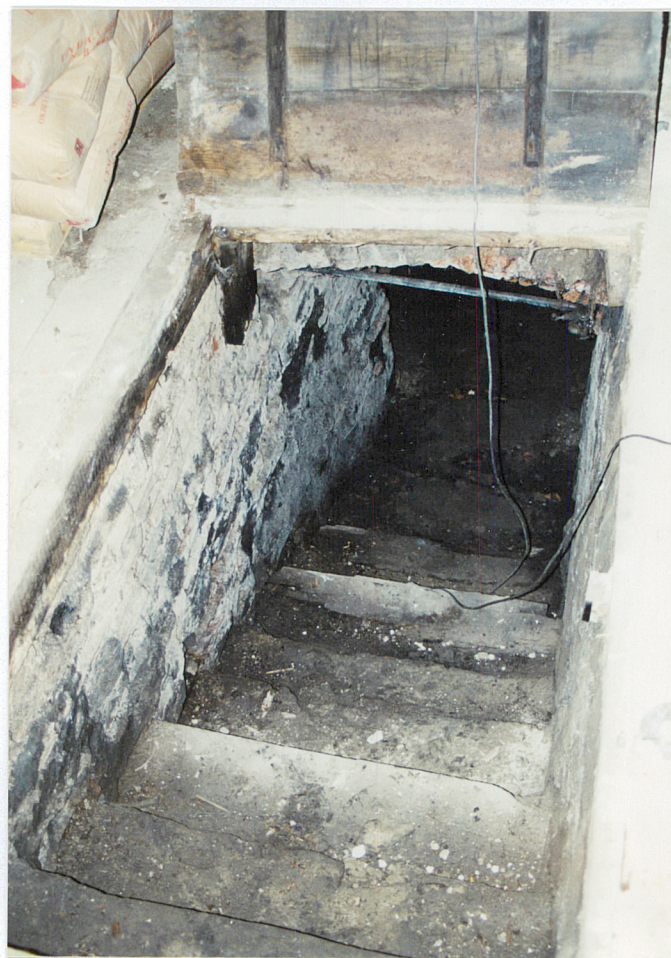
Zejście do piwnicy w posadzce
sieni parteru

Wnętrze - o układzie korytarzowym: z sieni wejścia do wszystkich pomieszczeń oraz schody na 1 piętro i kłapa przykrywająca zejście do piwnicy. W niej studnia /w poziomie posadzki/ o kamiennej okrągłej cembrowinie. Z uwagi na ukształtowanie terenu pomieszczenia drugiego traktu są zagłębione w stosunku do poziomu podwórza i mają charakter suterenu.

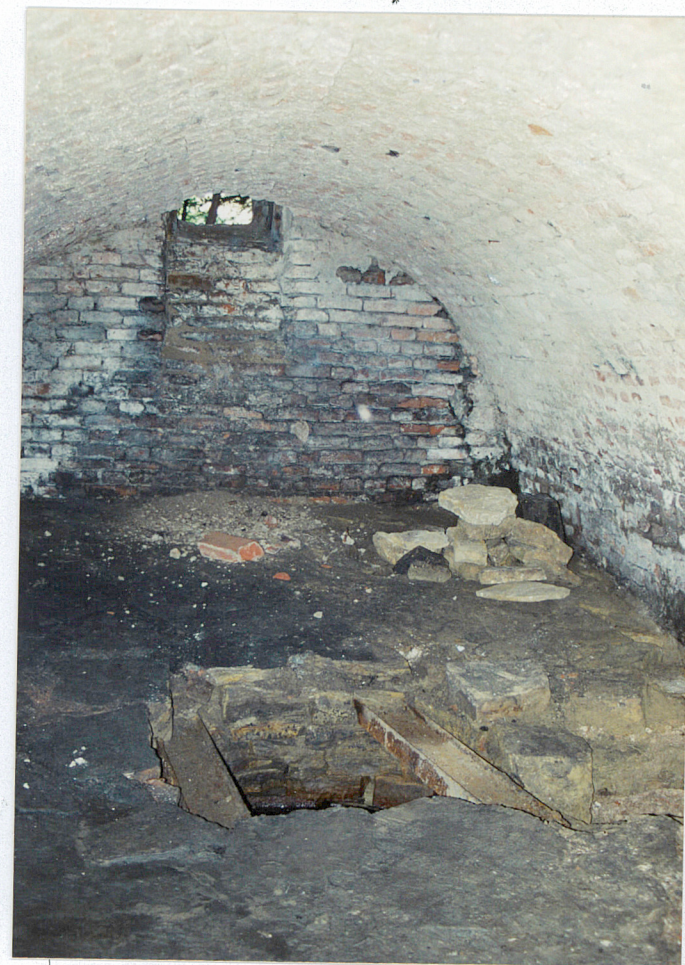
Piwnica ze studnią

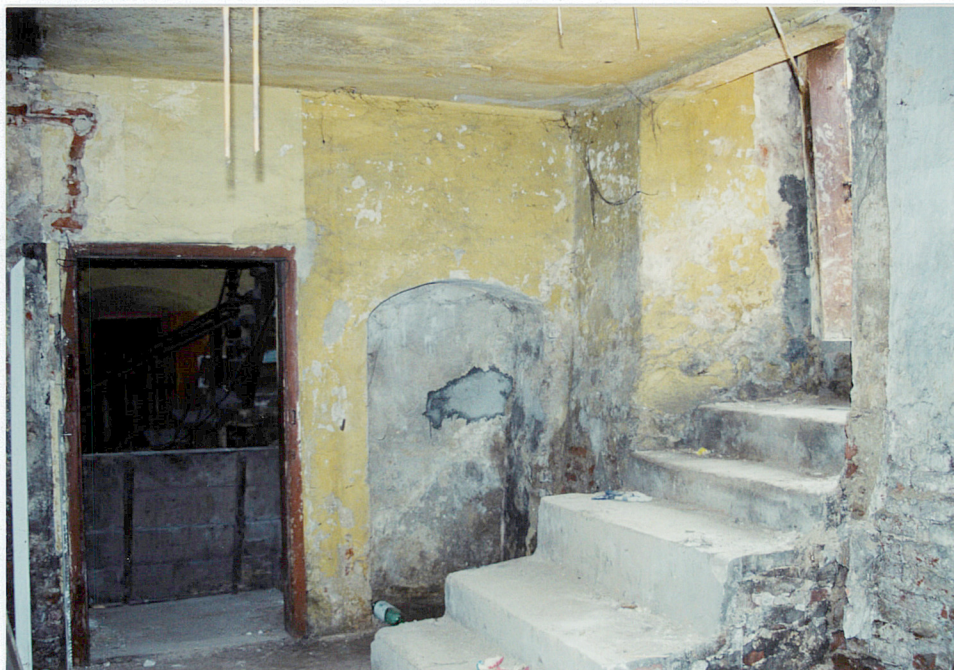
Kuchnia w zachodnim traktcie

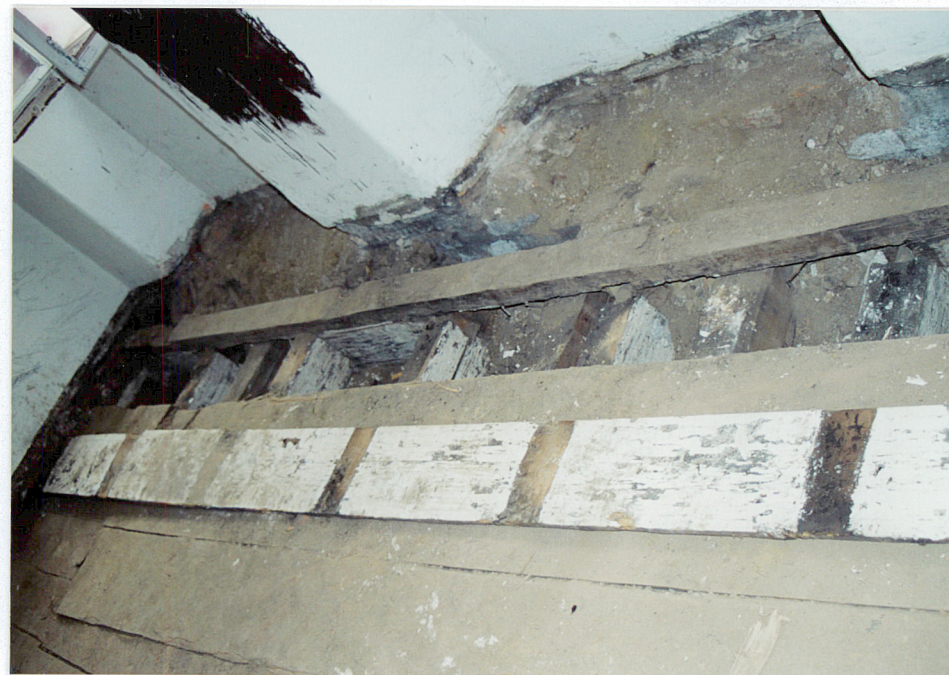
Odsłonięty strop belkowy /XVII w. ?/ w pomieszczeniu frontowym I piętra

<p>20. Najpilniejsze postulaty konserwatorskie</p> <p>Przeprowadzenie badań na obecność polichromii i występowania XVII wiecznych stropów belkowych.</p>

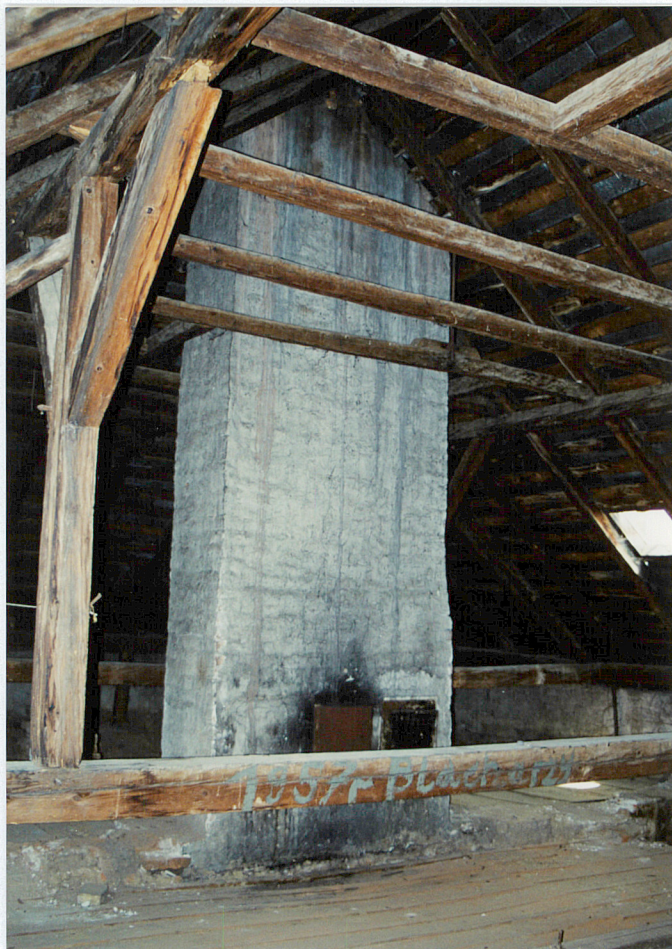
Fragment więźby dachowej

Materiał - Zbudowany z cegły spajanej zaprawą wapienną. Fundamenty
Konstrukcja pełne i arkadowe. Sklepienia - nad piwnicą ceglana kolebka, nad parterem i I piętrzem stropy drewniane, belkowe. Więźba dachowa - drewniana konstrukcji krokwiowo-jętkowej ze zmieczowanymi stolcami. Dach - kryty blachą ocynkowaną. Posadzki - w piwnicy płyty kamienne nieobrabiane, nieregularne, na parterze i I P. wylewki betonowe i ślepe podłogi /parkiet zdjęty w trakcie remontu/. Schody - główne - konstrukcji drewnianej, zabiegowe ze spocznikiem, z ozdobną tralkową balustradą. W pomieszczeniu kuchni murowane, proste, bez balustrad. Stolarka - okienna: na parterze okna ościeżnicowe, dwudzielne, trójrzędowe, na piętrze krosnowe ośmiopolowe. W tylnej elewacji stolarka zdemontowana. Drzwi wejściowe drewniane dwuskrzydłowe, pełne płycinowe, ozdobne, w okazałym drewnianym portalu. W elewacji podwórzowej dwuskrzydłowe drewniane płycinowe, cz. przeszklone z ozdobną kratą. W pomieszczeniach zdemontowane drzwi drewniane jedno i dwuskrzydłowe pełne płycinowe.

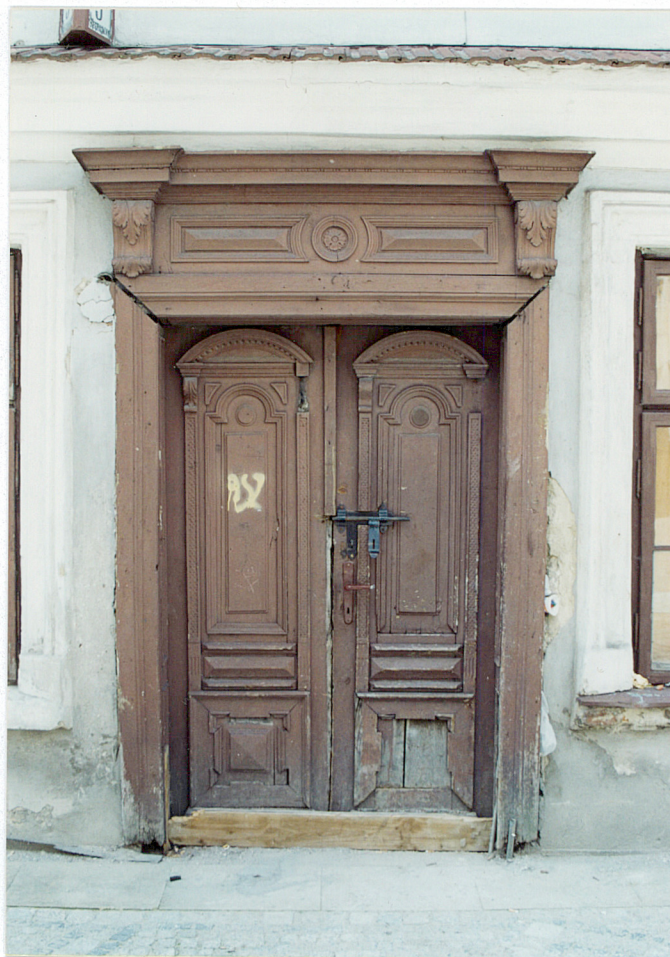
Drzwi wejściowe w elewacji frontowej

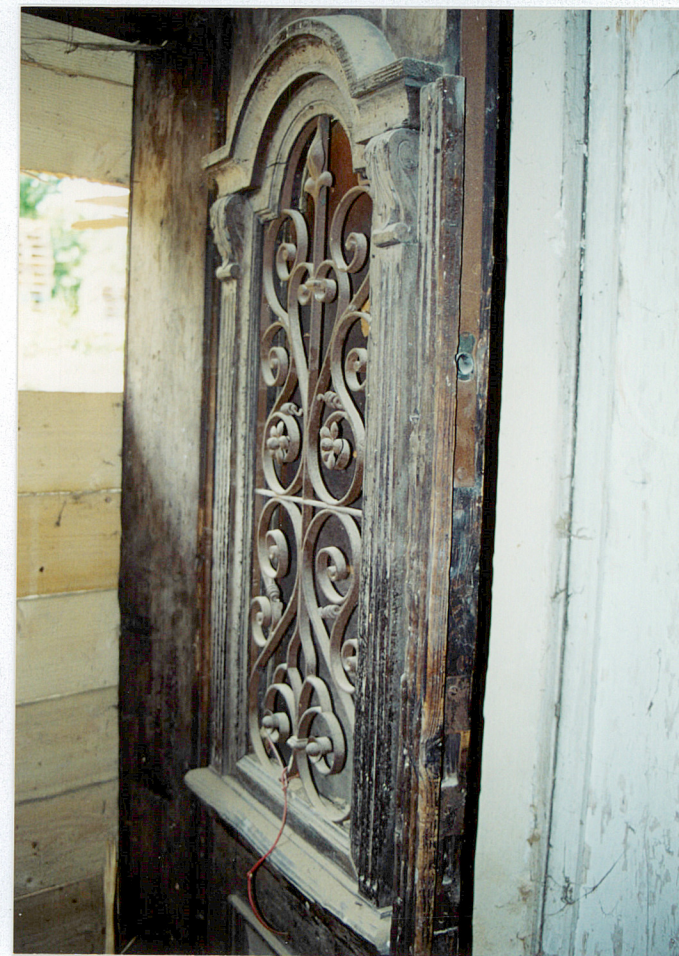
Fragment skrzydła drzwiowego prowadzących na rozebraną galerię podwórzową
