DOM

LEŻAJSK

ul. Górna 1/3

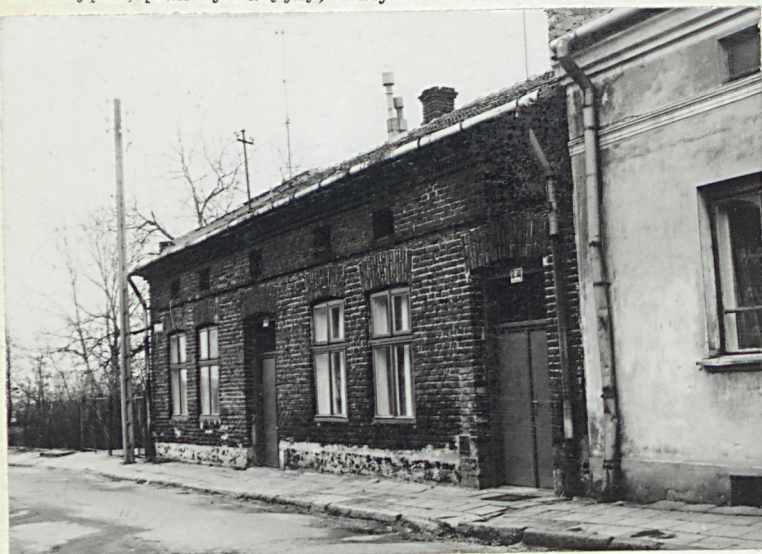
11. Zdjęcia, plan sytuacyjny, rzuty

Dom parterowy, murowany, nieotynkowany, usytuowany na skarpie na narożnej działce w południowej pierzei ulicy Górnej. Założony na rzucie prostokąta, podpiwniczony z dachem dwuspadowym pokrytym dachówką. Układ wnętrza jest czteroosiowy, dwutraktowy. Składa się z dwóch niezależnych części z osobnymi wejściami, mieszczących po dwa pokoje z kuchnią. Przy elewacji tylnej wschodniej części budynku dobudowano ganek. Sklepienie kolebką piwnice występują pod częścią tylną budynku, wejścia do nich są od strony podwórza. Elewacja frontowa sześćoosiowa, symetryczna, wykonana w cegle, zwieńczona jest ścianką kolankową ograniczoną gzymsami. W sieni od strony wschodniej zachowana posadzka ceramiczna. Stolarka okienna-okna ościeżnicowe, czterokwaterowe, drzwi wewnętrzne płycinowe. Instalacje: elektryczna, gazowa, wod.-kan.

14. Kubatura	15. Powierzchnia użytkowa	16. Przeznaczenie pierwotne	17. Użytkowanie obecne
556 m <sup>3</sup>	124 m <sup>2</sup>	mieszkalne	mieszkalne
18. Prace budowlane i konserwatorskie, ich przebieg i dokumentacja  W 1975 r. dobudowano ganek. W 1977 r. założono instalację: gazową i wodno-kanalizacyjną oraz izolację poziomą.		19. Stan zachowania (fundamenty, ściany zewnętrzne, ściany wewnętrzne, sklepienia, stropy, konstrukcje dachowe, pokrycie dachu, wyposażenie i instalacje)  Stan dobry.	
20. Najpilniejsze postulaty konserwatorskie
