1. Obiekt

CHAŁUPA nr 263

ŁĘKI GÓRNE 263

13. Opis (sytuacja, materiał i konstrukcja, rzut, bryła, elewacje, dach, wnętrze wyposażenie, instalacje)

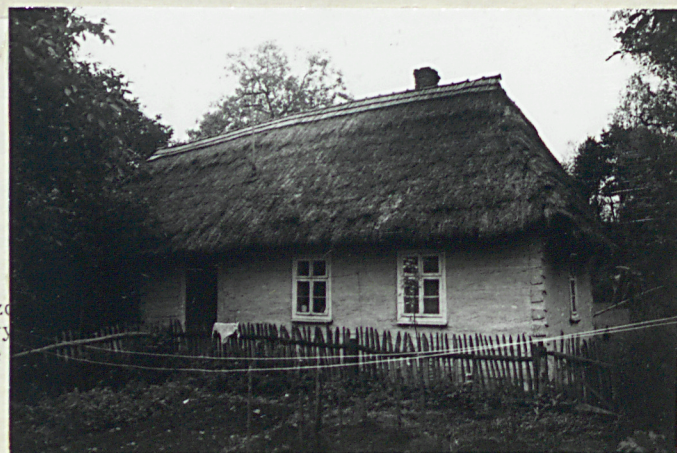
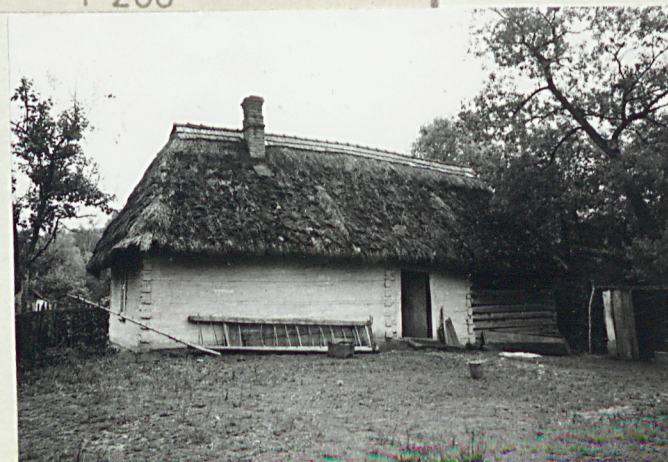
Chałupa powstała przed 1904 rokiem. Budowniczym jej był Stanisław Pieczonka. Około 30 lat temu chałupa została podniesiona. Około 15 lat temu przebudowano piec, likwidując kape. Belki ściany szczytowej od zachodu noszą ślady pożaru.

Obiekt ogólnym charakterem oraz rozwiązaniem techniczno-ciesielskim stanowi typowy przykład tradycyjnego budownictwa regionalnego pogranicza krakowsko-rzeszowskiego.

14. Kubatura	15. Powierzchnia użytkowa	16. Przeznaczenie pierwotne	17. Użytkowanie obecne
283,5 m ³	81 m ²	mieszkaine	mieszkalne
18. Prace budowlane i konserwatorskie, ich przebieg i dokumentacja		19. Stan zachowania (fundamenty, ściany zewnętrzne, ściany wewnętrzne, sklepienia, stropy, konstrukcje dachowe, pokrycie dachu, wyposażenie i instalacje)	
-		<p>Obiekt zachowany w złym stanie. Zużycie techniczne elementów konstrukcyjnych ścian i więźby dachu szacuje się na około 45 %, zużycie techniczne słomianego poszycia dachu szacuje się na około 60 %.</p>	
20. Najpilniejsze postulaty konserwatorskie			
<p>Obiekt należy objąć ochroną. Wskazane przeprowadzenie remontów z użyciem materiałów tradycyjnych oraz pozostawienie go w terenie ze względu na walory krajobrazowe. W razie zagrożenia sporządzić inwentaryzację opisową, pomiarową i fotograficzną.</p>
