1. Obiekt

PLEBANIA

1887 r.

MACHOWA

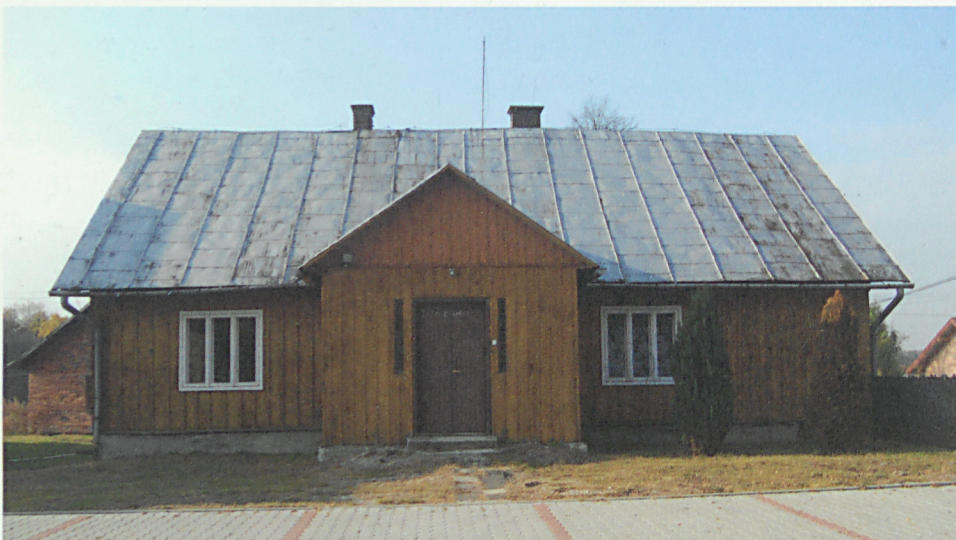
Elewacja frontowa

Elewacja wschodnia – frontowa, trójosiowa. Na osi środkowej ganek z drzwiami wejściowymi, poprzedzonymi schodami betonowymi, dwustopniowymi. Na osiach skrajnych otwory okienne.

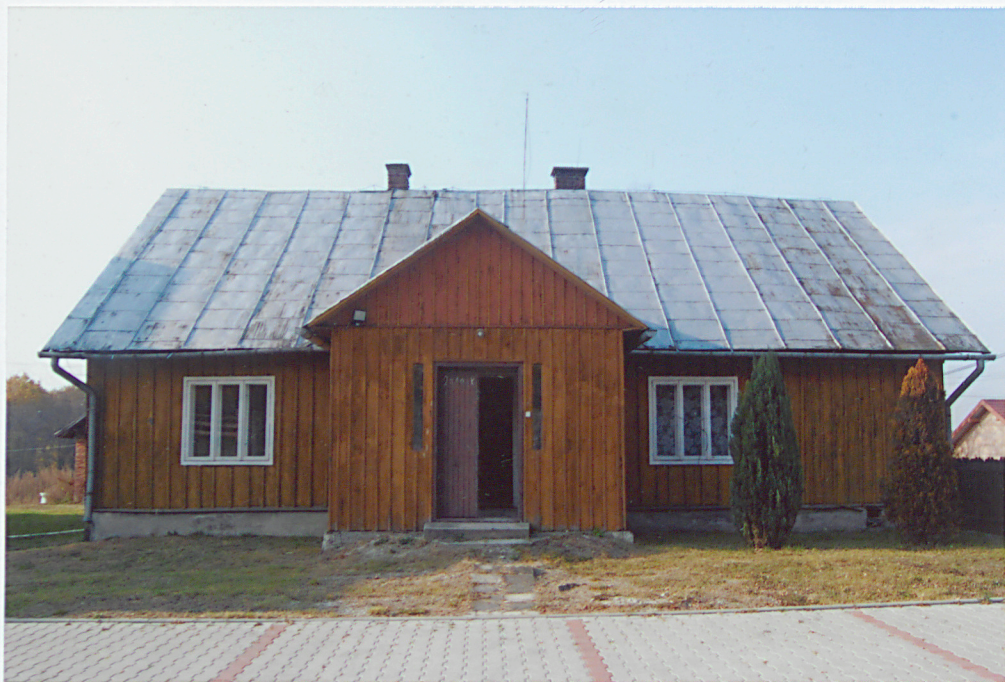
Elewacja frontowa - wschodnia

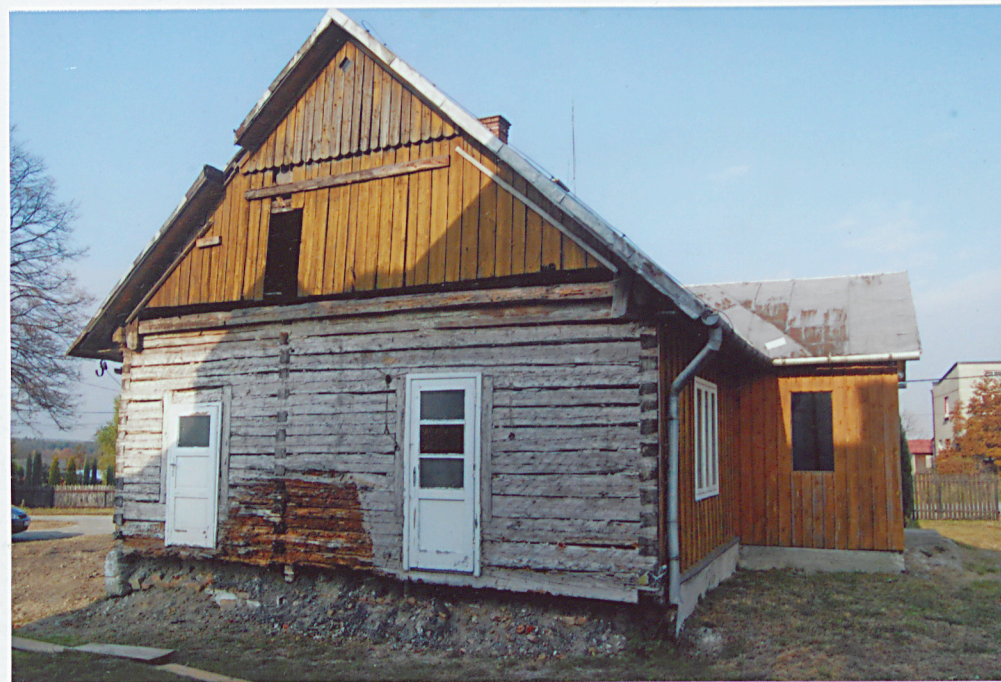
Elewacja południowa – szczytowa. W kondygnacji para drzwi drewnianych, przeszkłonych. Częściowy brak podmurówki i szalunku, będący wynikiem rozebranej przybudówki. Szczyt z desek, w górnej partii deski zakończone półkoliście.

Elewacja południowa

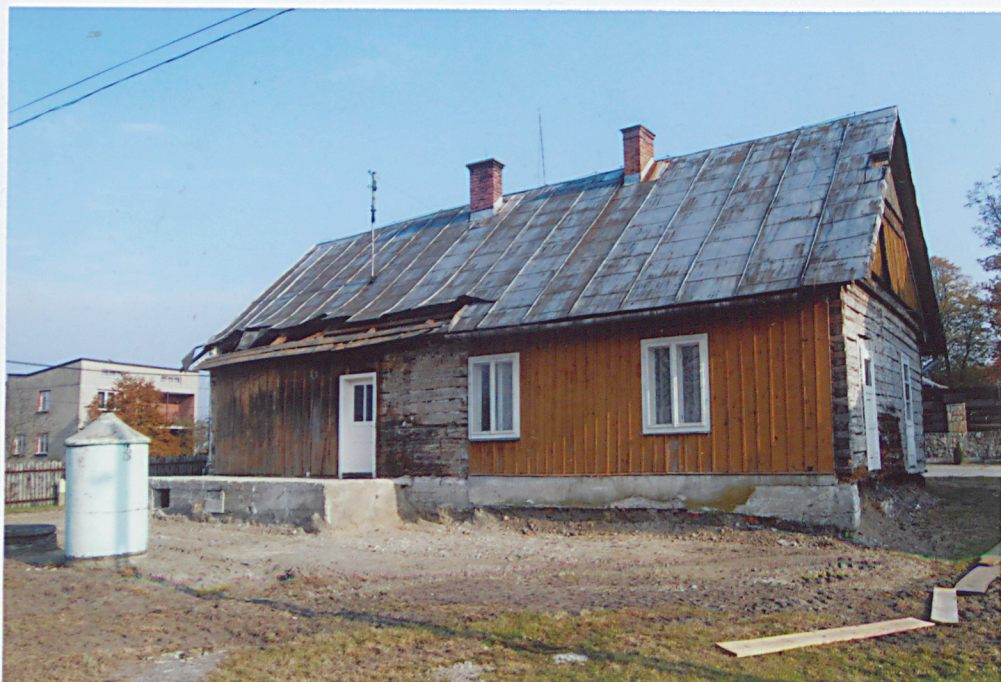
Elewacja zachodnia – trójosiowa. Na osi pierwszej drzwi drewniane. W tej części podpiwniczenie stanowiące jednocześnie formę werandy, a na ścianie pozostałości starego szalunku. Na osi drugiej i trzeciej okna. W podmurówce cegły zastąpione zostały betonowymi pustakami.

Elewacja zachodnia

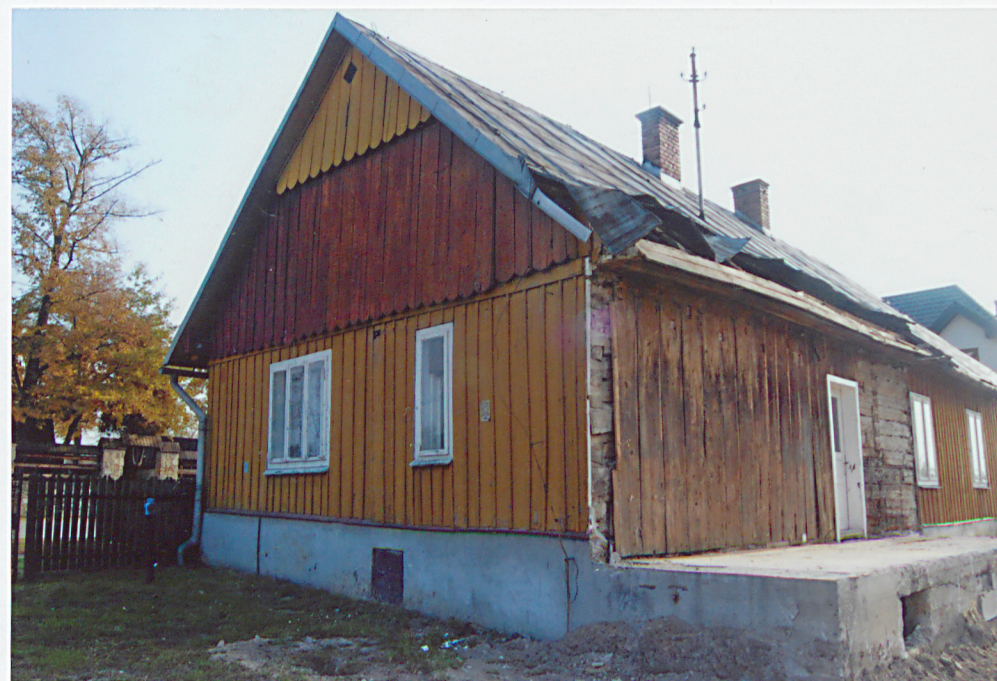
Elewacja północna – szczytowa, dwuosiowa. W podmurówce prostokątny otwór. Szczyt z desek, zakończonych u dołu półkoliście.

Elewacja północna

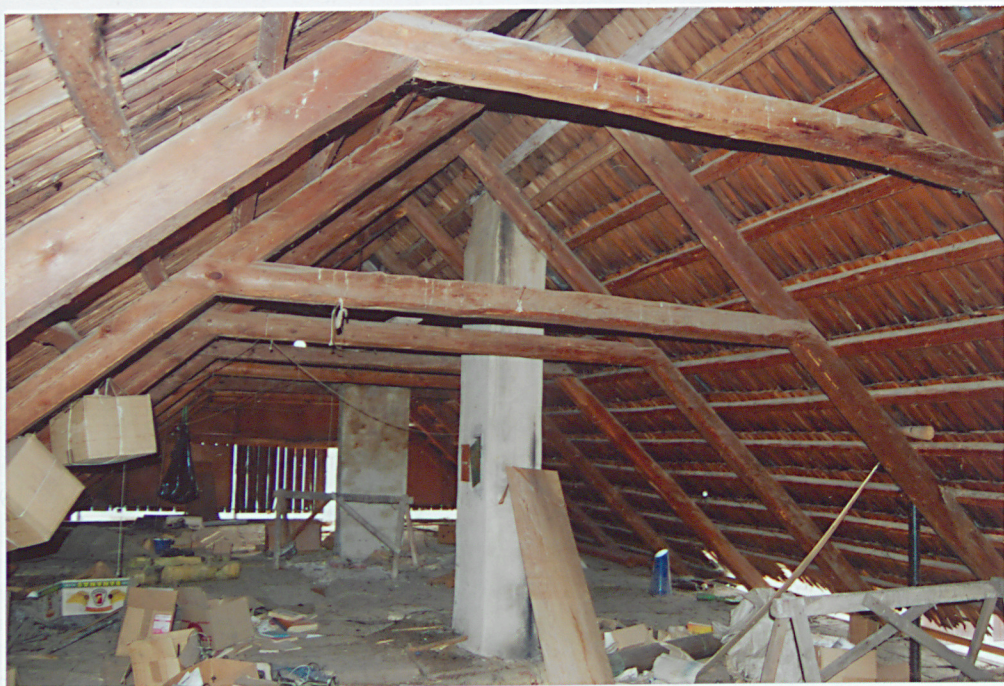
Wieżba dachowa

<p>20. Najpilniejsze postulaty konserwatorskie</p> <p>Należy wykonać drenaż pionowy i poziomy budynku. Osuszyć budynek, odgrzybić podmurówkę i ściany. Uzupełnić brakujące części podmurówki i wymienić przegniłe elementy. Wymienić legary podłogowe i wykonać nową podłogę. Wymienić zniszczone, drewniane elementy ścian i szalunku. Wymienić zniszczone elementy więźby dachowej. Wykonać nowe pokrycie dachu. Wymienić rynny.</p>

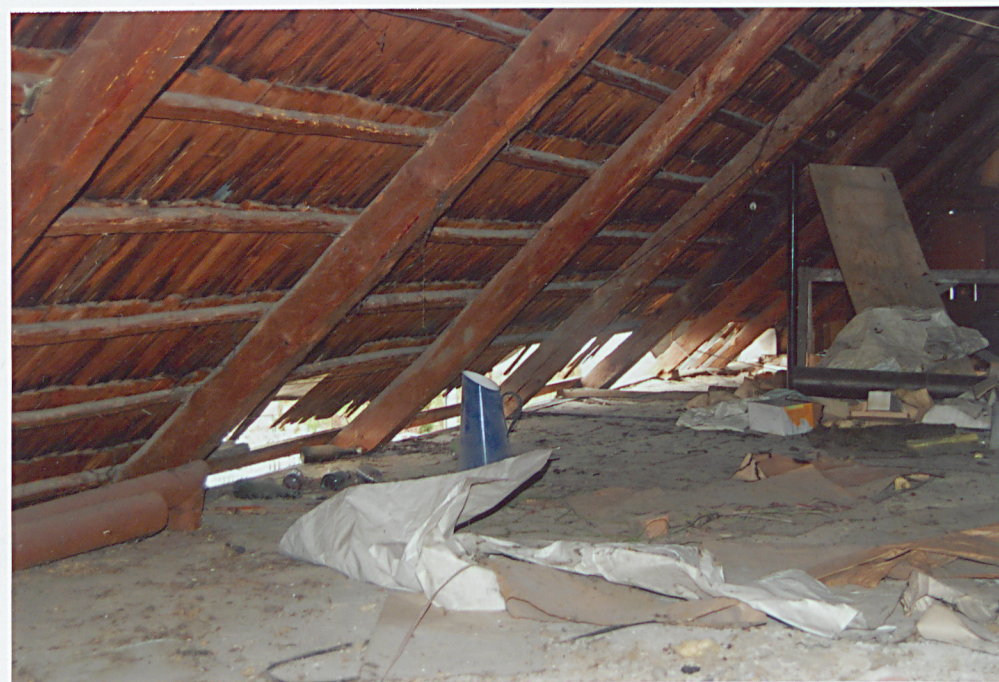
<p>14. Kubatura</p> <p>355 m3</p>	<p>15. Powierzchnia użytkowa</p> <p>105,50 m2</p>	<p>16. Przeznaczenie pierwotne</p> <p>Budynek mieszkalny</p>	<p>17. Użytkowanie obecne</p> <p>nieużytkowany</p>
<p>18. Prace budowlane i konserwatorskie, ich przebieg i dokumentacja</p> <p>W latach 60. XX w. wykonano nowe pokrycie dachowe, gont pobito blachą. Na przełomie lat 60 i 70. XX w. od strony południowej dobudowano murowana przybudówkę, którą rozebrano w 2010 r.</p>		<p>19. Stan zachowania (fundamenty, ściany zewnętrzne, ściany wewnętrzne, sklepienia, stropy, konstrukcje dachowe, pokrycie dachu, wyposażenie i instalacje)</p> <p>Budynek znajduje się w złym stanie zachowania. O strony południowej podmurówka niemal całkowicie zniszczona, w wyniku rozebrania przybudówki. W części zachodniej podmurówki cegły zastąpione pustakami. Ogólnie podmurówka w złym stanie zachowania, zwilgocona, cegły zmurszałe. Piwnice zwilgocone, zagrzybione z ubytkami cegieł.</p> <p>Ze względu na brak izolacji i ocieplenia legary podłogowe i podłogi zawilgocone i miejscami przegniłe.</p> <p>Ściany zewnętrzne i wewnętrzne przegniłe, zbutwiały, zagrzybione z licznymi śladami po drewnojadach.</p> <p>Szalunek miejscami zbutwiały.</p> <p>Tynki trzcinowo-gliniane popękane, z licznymi ubytkami, zawilgocone, zagrzybione, miejscami przegniłe.</p> <p>Konstrukcja dachu w złym stanie zachowania. Pierwotne pokrycie – gont przegniły i spróchniały, niekompletny. W zachodniej połaci ubytki blachy. Deski stropowe spękane, zawilgocone, miejscami przegniłe.</p>

Wieżba dachowa w połaci zachodniej

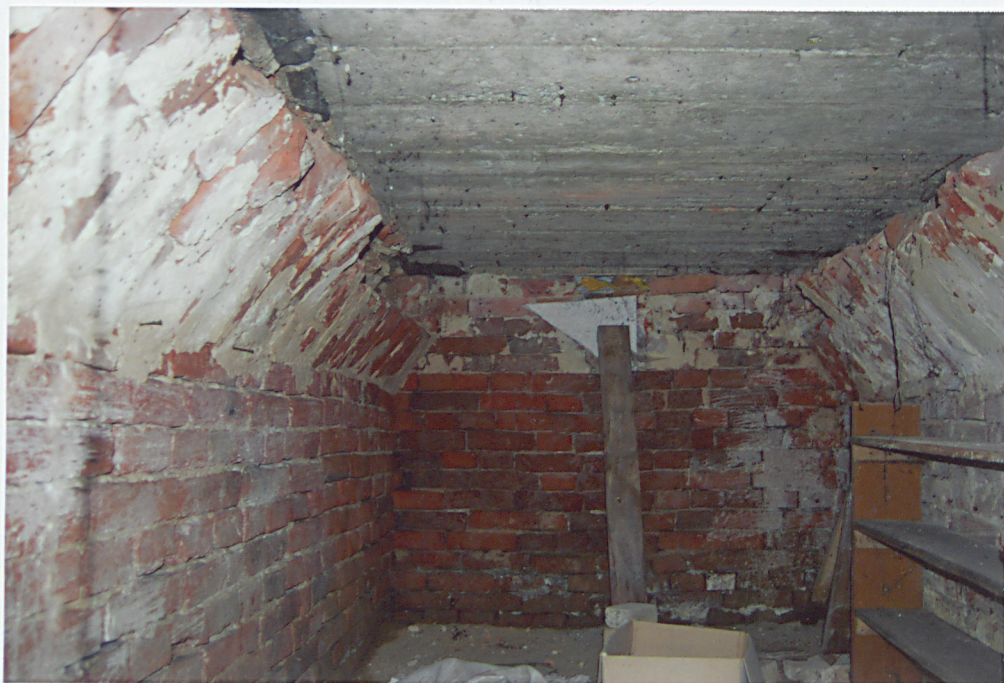
Piwnice składają się z trzech prostokątnych komór w układzie amfiladowym. Dwie pierwsze komory ceglane, przesklepione łukiem odcinkowym; trzecia komora betonowa.

Piwnica, pierwsza komora od strony wschodniej

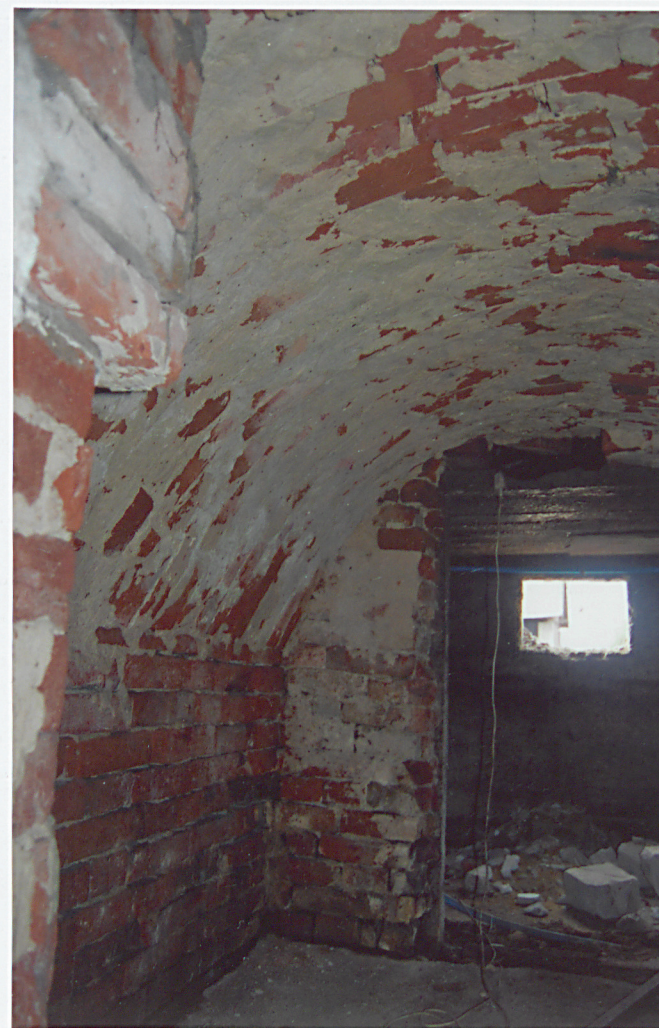
Piwnica, komora środkowa

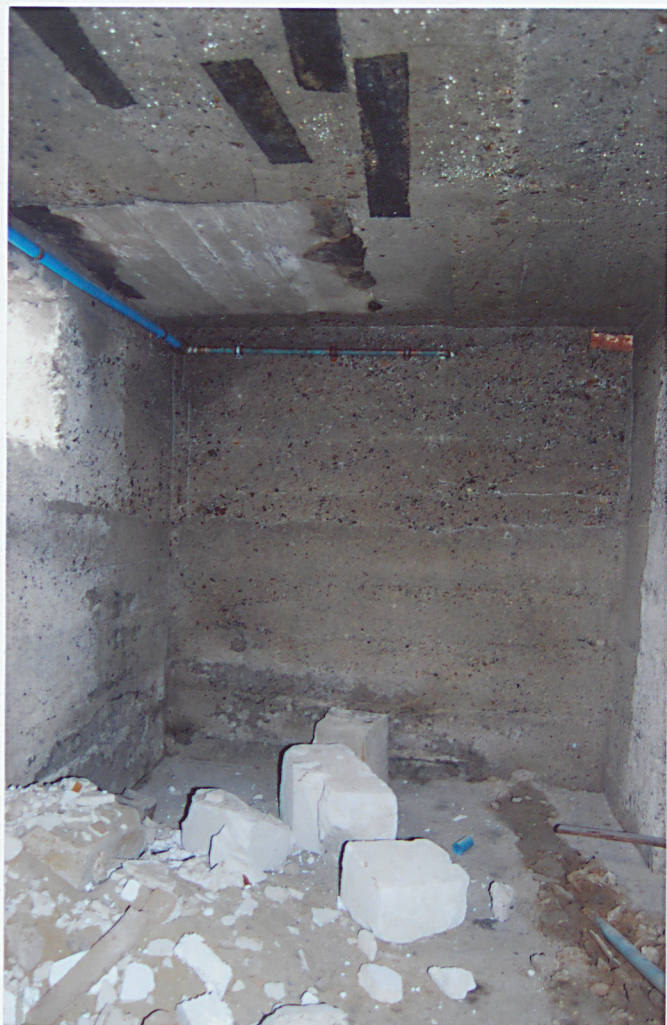
Piwnica, komora od strony zachodniej

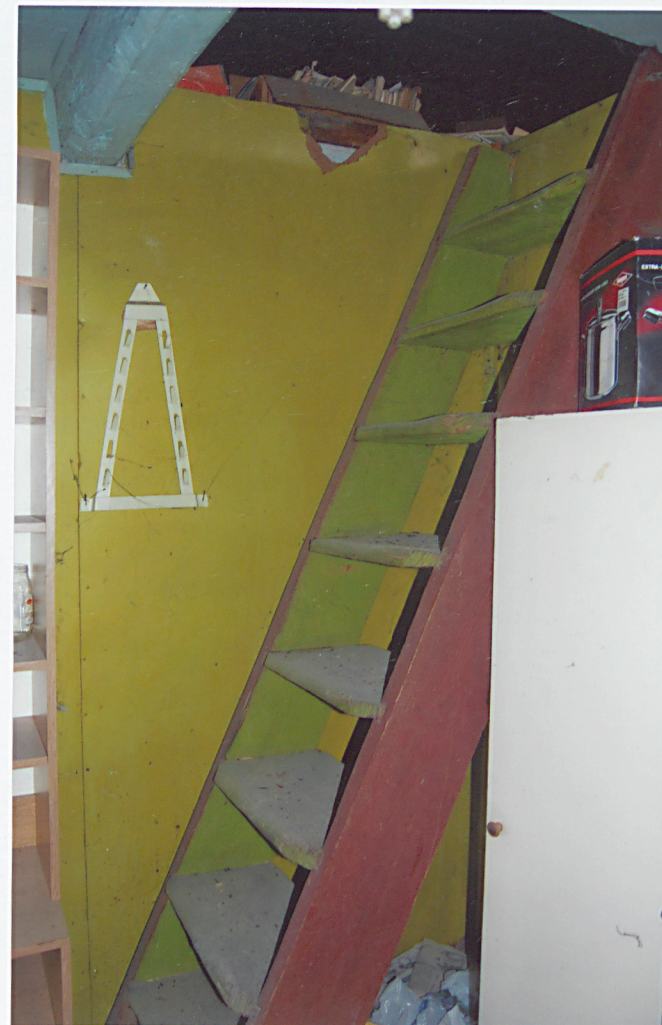
Na strych i do piwnicy wejście po drewnianych schodach typu drabiniastego.

Schody na strych

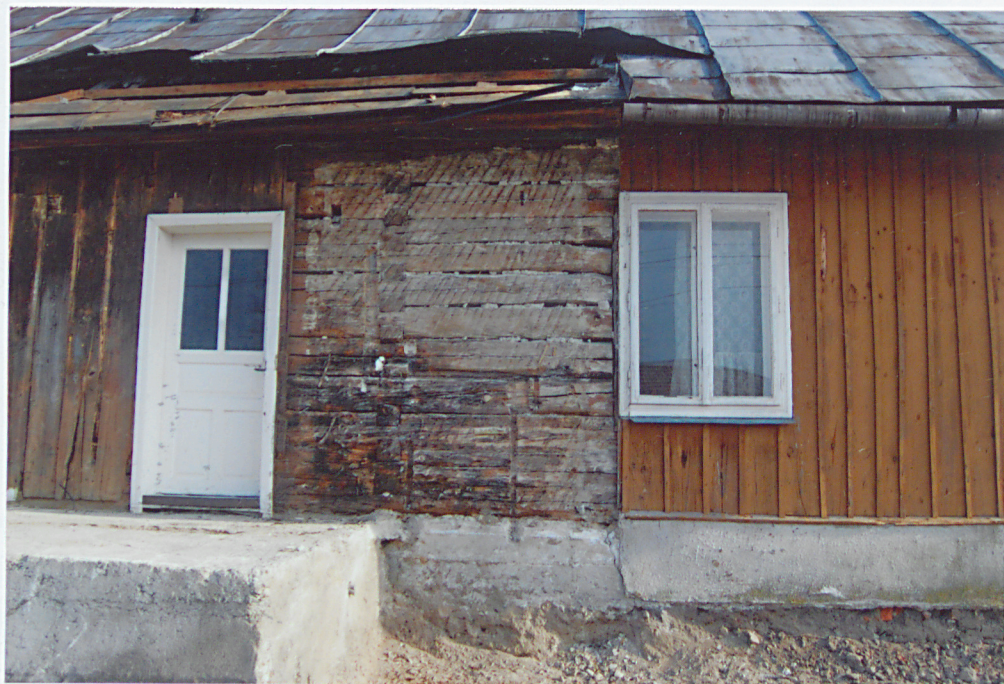
Fragment elewacji zachodniej

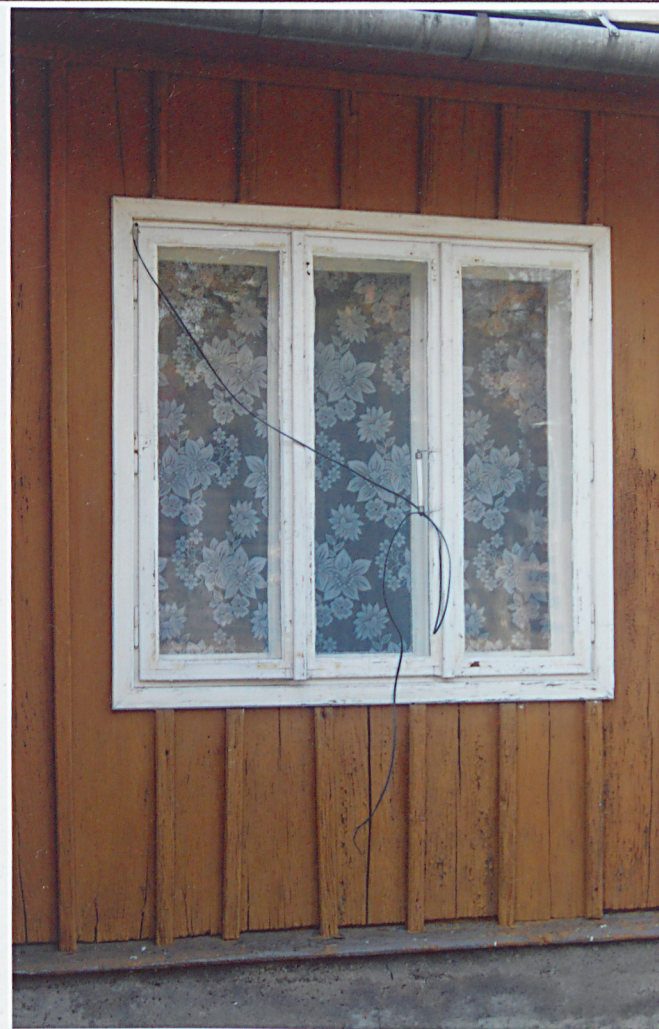
Okna ościeżnicowe, w elewacji wschodniej i na pierwszej osi elewacji północnej trójskrzydłowe; w elewacji zachodniej dwuskrzydłowe; na drugiej osi elewacji północnej jednoskrzydłowe.

Okno w elewacji wschodniej

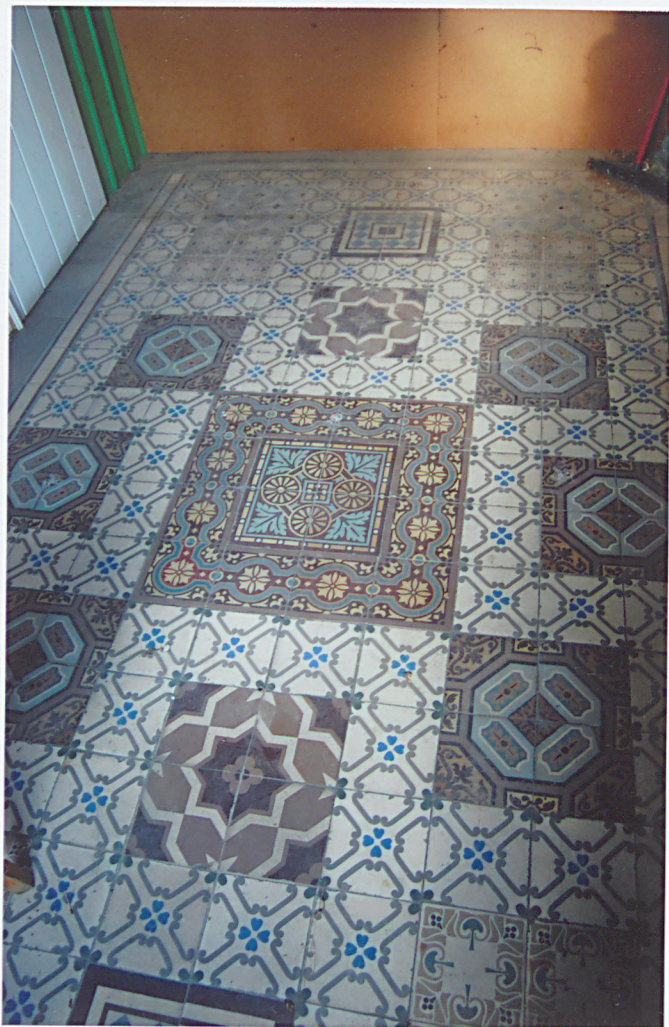
W ganku i holu zabytkowe posadzki, takie jak w kościele. W pomieszczeniu od pld.-wsch. na drewnianą podłogę położono panele. W pomieszczeniach od pld.-zach. na drewnianą podłogę położono wykładzinę dywanową. W pomieszczeniach od płn.-zach. na drewnianą podłogę położono linoleum.

Posadzka w ganku

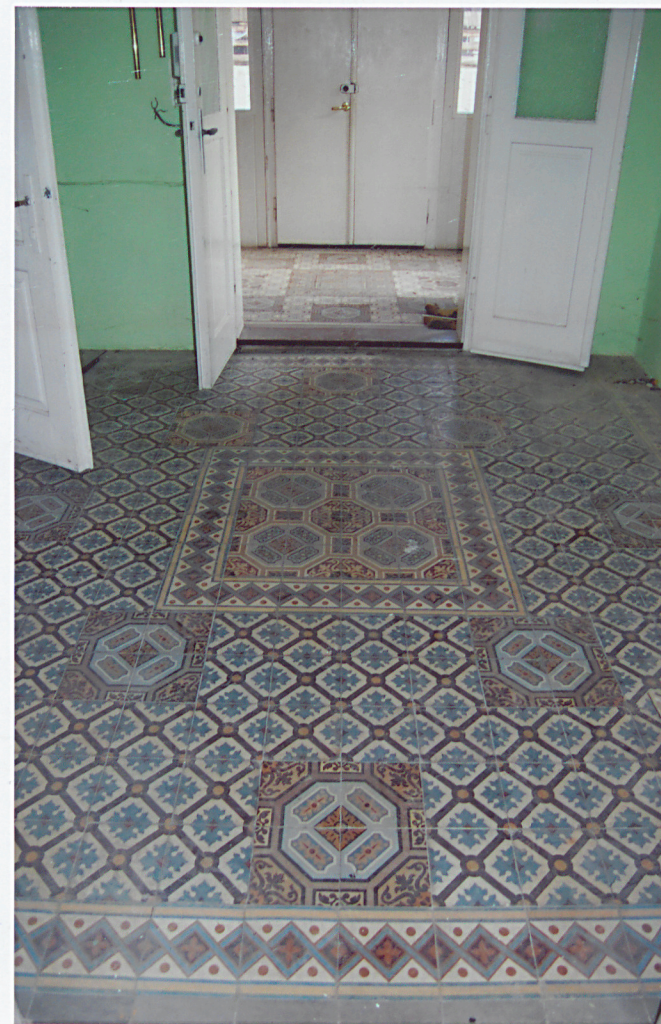
Posadzka w holu

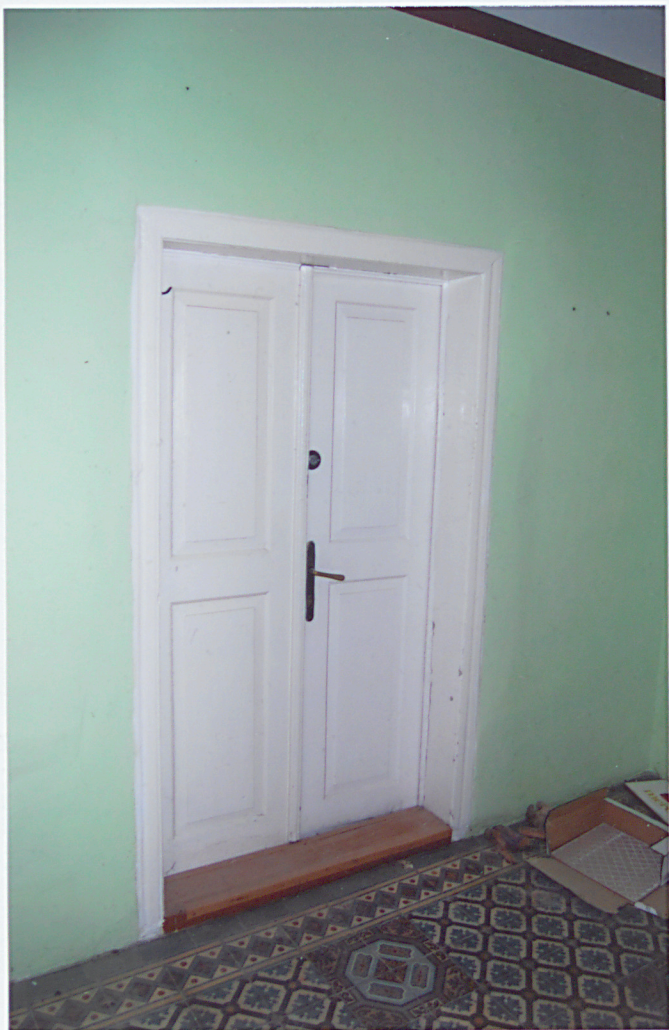
Otwory okienne i drzwiowe prostokątne. Okna i drzwi drewniane. Drzwi wejściowe drewniane z desek, dwuskrzydłowe. Z ganku do holu drzwi, dwuskrzydłowe, płycinowe, przeszkłone. W holu drzwi do trzech pomieszczeń, od południa i zachodu dwuskrzydłowe, pełne, płycinowe, od północy dwuskrzydłowe, płycinowe, przeszkłone. W pomieszczeniach od strony południowej, w ścianie południowej znajdują się drzwi drewniane, jednoskrzydłowe, przeszkłone. W pomieszczeniu kuchennych w ścianie zachodniej drzwi jednoskrzydłowe, płycinowe, przeszkłone; po stronie północnej drzwi jednoskrzydłowe, pełne.

Drzwi płycinowe w holu

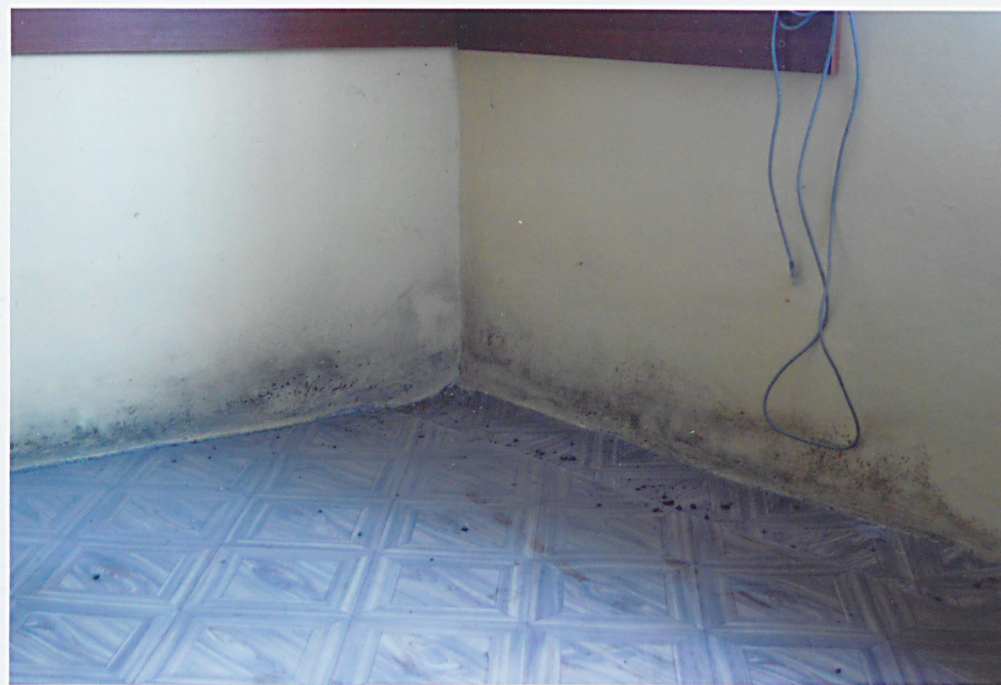
Jadalnia, widok zagrzybionej ściany
