1. Obiekt zabytkowy
POZA SPISEM DWOR.

Rozbraamy

2. Miejscowość
MACHOWA gm. Pilzno 5352

3. Wiek XVIII.	4. Styl KLASYCYZM.	5. Kubatura m³ 4403	6. Powierzchnia w m² a) zabytkowa: 629 b) użytkowa: 629	20. Przynależność administracyjna a) województwo b) powiat c) gmina	
7. Materiał budowlany	Przed zniszczeniem	Po odbudowie	11. Ilość budynków 1.	14. Grunty należące do zabytku: ha	21. Stacja Nazwa stacji Odległość od stacji w km
a) ściany	CEGLA.	/	12. Ilość kondygnacji 2.	a) ogrody stylowe park 4.00	a) kolejowa CZARNA. 7.
b) sklepienia	LEGTA.	/	13. Użytkowanie wnętrza według ilości:	b) sady i grunty uprawne /	b) autobusowa MACHOWA.
c) stropy	DREWNO	/	a) izb mieszkalnych 4.	c) lasy /	22. Właściciel i jego adres P. G. R. N.
d) więzania dachu	DREWNO	/	b) innych pomieszczeń 21.	d) wody /	
e) krycie dachu	BLACHA.	/	c) piwnic 2.	e) inne /

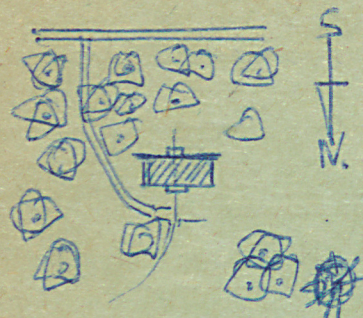
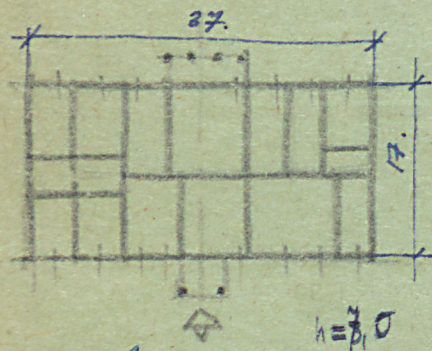
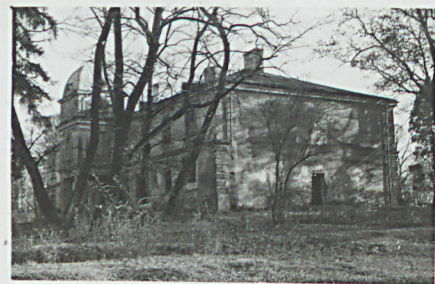
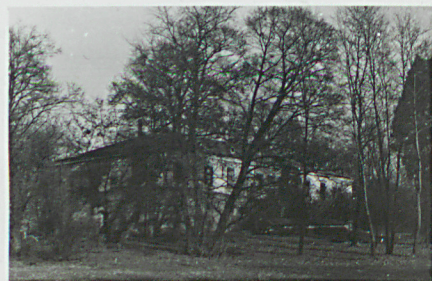
31. Szkic sytuacyjny, plan schematyczny, uwagi opisowe, fotografia

orientowany sytuacyjny w planie około 200
od strony północno-wschodniej. Zbudowany
z cegły z cegły, o kształcie zbliżonym
do kwadratu. Plan sytuacyjny dwukondygnacyjny.
Była prosta, zskrajona nadbudowa
z przodu, pokryta płaskim dachem z wystróżeniem
kopułastym wykonanym na kwadracie
zamykającym. Dach czterospadowy
z lukarnami. Elewacje zskrajone gładkie, masywne
pokręcone kamiennymi narożnikami
okien, i pilastami z nadbudową
portyku.
