KARTA EWIDENCYJNA ZABYTEKÓW ARCHITEKTURY I BUDOWNICTWA

KOŚCIÓŁ PARAFIALNY P.W. ŚW. MICHAŁA ARCHANIOLA

1760 - 1761

ROPCZYCE - WITKOWICE

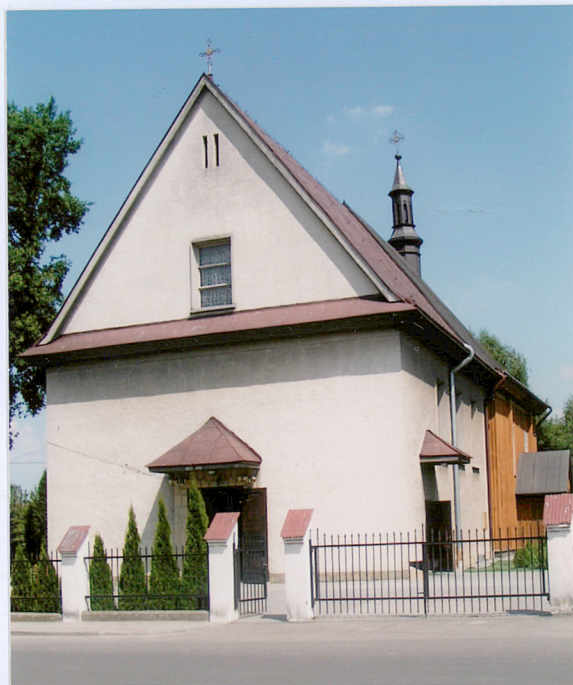
1.

Elewacja frontowa- zachodnia: jednoosiowa; z usytuowanym na osi prostokątnym otworem drzwiowym nad którym czteropołaciowy daszek. Drzwi dwuskrzydłowe, płycinowe, płyciny nabijane wąskimi listewkami w układzie wertykalnym z motywem łuku w górnej części skrzydeł. Wokół drzwi element dekoracyjny w postaci okładziny z płytek piaskowca o nieregularnym obrysie. W trójkątnym szczycie oddzielonym od pierwszej kondygnacji daszkiem okapowym prostokątne okno z poziomym podziałem szczeblinowym wypełnione witrażem; powyżej dwa wąskie okna strychowe.

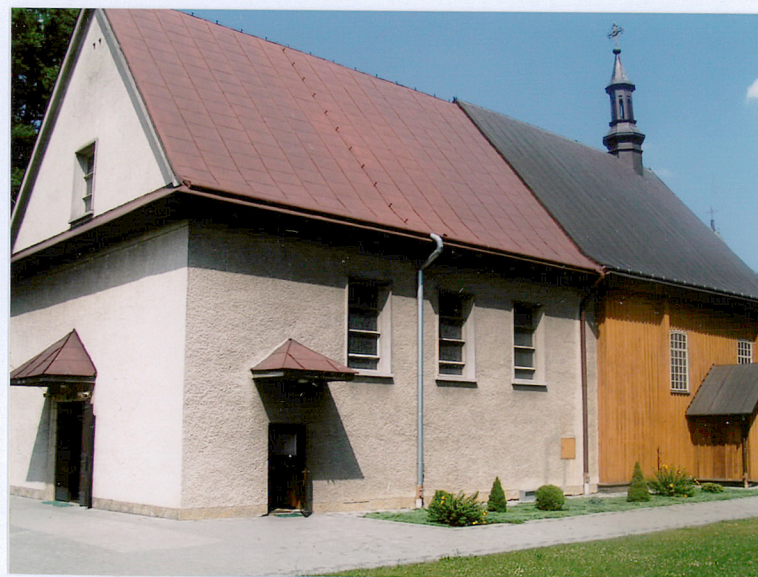
2.

Elewacja boczna- południowa: dziewięcioosiowa; w części murowanej od zachodu: otwór drzwiowy nad którym czteropołaciowy daszek i trzy prostokątne okna z poziomym podziałem szczeblinowym wypełnione witrażami. Na osi korpusu części drewnianej usytuowany ganek nakryty dachem dwuspadowym z dwuskrzydłowymi drzwiami wejściowymi konstrukcji podobnej jak w elewacji frontowej; szczyt ganka nadwieszony, szalowany deskami, dołem ozdobnie wycinanymi. Po obu stronach ganka i w części prezbiterium cztery otwory okienne zwieńczone łukiem odcinkowym, z drobnym, prostokątnym podziałem szczeblinowym ram. Ściana korpusu podzielona belkami analogicznymi jak w elewacji tylnej.

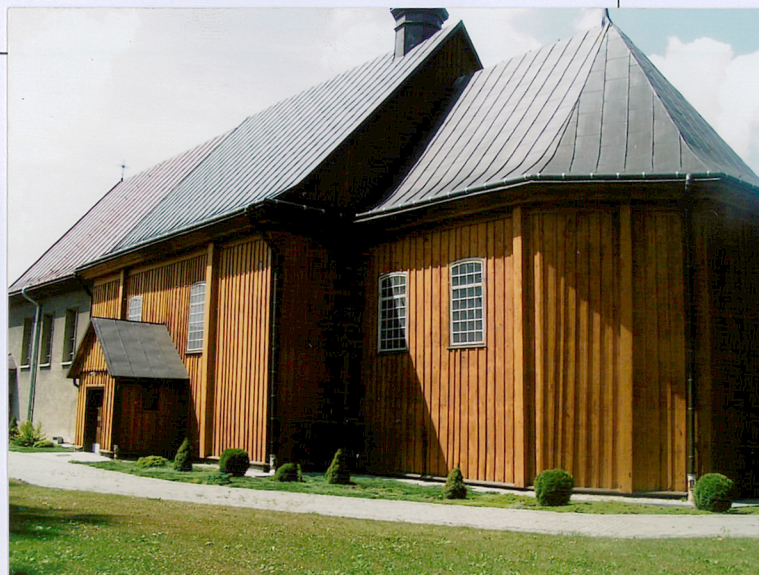
4.

Elewacja tylna- wschodnia: jednoosiowa; część drewniana z trójbocznie zamkniętym prezbiterium na tle wystających ścian korpusu. Od północy do prezbiterium przylega murowana zakrystia z usytuowanym na osi otworem okiennym. Ściany prezbiterium podzielone dodatkowo pionowo mocowanymi belkami o przekroju kwadratowym.

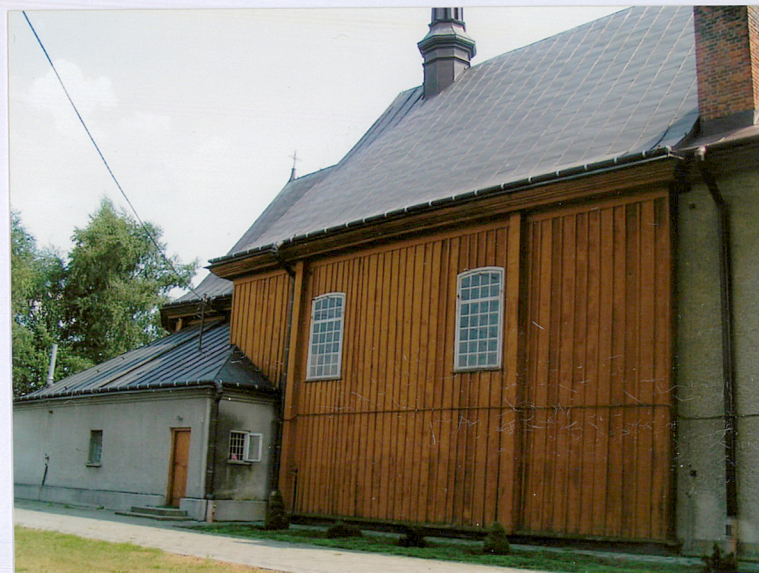
6.

Elewacja boczna- północna: siedmioosiowa, analogiczna jak elewacja południowa, jednak bez ganka, a w części prezbiterium z dobudowaną zakrystią murowaną na cokole z drzwiami wejściowymi (klepkowe z ćwiekami, klepki układane w motyw rombu) i oknem.

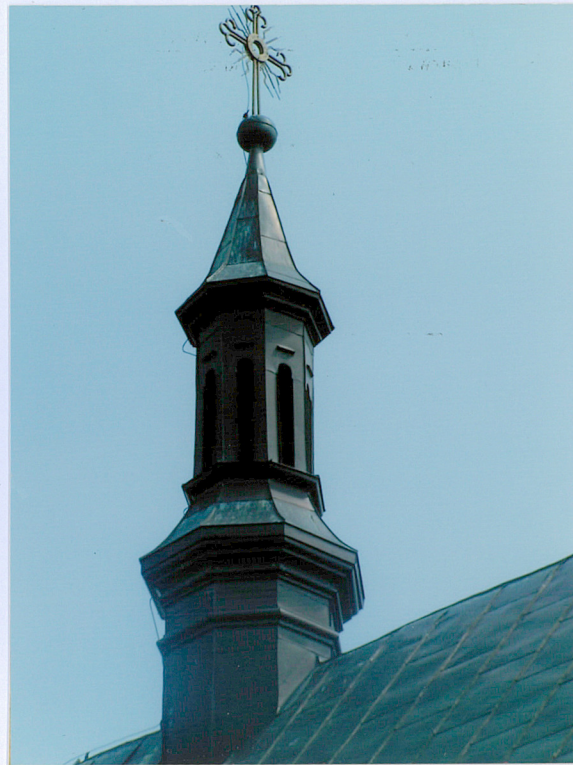
8.

Bryła - zwarta, kubiczna. Korpus nawowy i dobudowana część murowana prostopadłościenne nakryte dachami dwuspadowymi, z tym, że część drewniana jest nieco szersza i wyższa a na jej dachu umieszczona ośmioboczna sygnaturka ażurowa kryta hełmem stożkowym, zwieńczona krzyżem. Od strony wschodniej do drewnianego korpusu przylega również prostopadłościenne prezbiterium przykryte dachem dwuspadowym, przechodzącym nad trójbocznie zamkniętą apsydą w trzyspadowy; po północnej stronie prezbiterium usytuowana zakrystia nakryta dachem trzyspadowym; nad kubicznym przedsionkiem od strony południowej dach dwuspadowy usytuowany prostopadle w stosunku do dachu korpusu. Ponad drzwiami wejściowymi w elewacjach frontowej i południowej czteropołaciowe daszki.
