WILLA obecnie ŻŁOBEK

Przemysł

4. Adres Przemysł
ul. Kopernika 9

1. Miejscowość PRZEMYŚL	2. Obiekt (nazwa jak w karcie) Willa ob. Żłobek ul. Kopernika 9	3. Zawartość wkładki (nazwa obiektu lub materiału uzupełniającego) zdjęcia
----------------------------	---	---

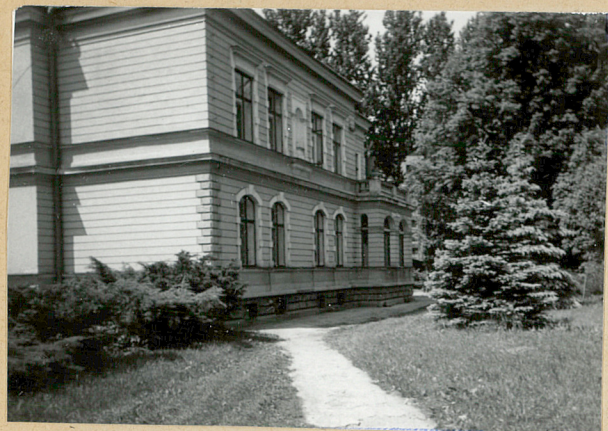
Elewacja frontowa - wschodnia boniowana rozczłonkowana jest poziomo gzymsami, międzykondygnacyjnym i wieńczącym profilowanym z fryzem kostkowym. Otwory okienne zamknięte półokrągło w parterze i prostokątnie na piętrze, ujęte są w ozdobne opaski. Pomiędzy oknami piętra występuje wnęka również w ozdobnym obramieniu. Przy północnym narożu usytuowana jest weranda z szerokimi półokrągłymi oknami. Ponad werandą na piętrze jest taras ograniczony tralkową betonową balustradą pomiędzy cokołami z ozdobnymi wazonami.

1. Elewacja wschodnia
2. Wejście na klatkę schodową
3. Drzwi do korytarza
4. Elewacja tylna
5. Klatka schodowa

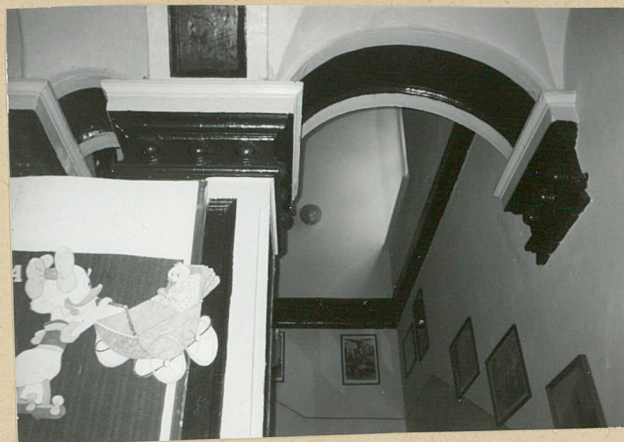
2.

Układ wnętrza willi jest trójosiowy, dwutraktowy z korytarzem w środku. Główna klatka schodowa zajmuje północno-zachodnie naroże budynku z kamiennymi schodami i tralkową betonową balustradą. Wejście na klatkę schodową ujęte jest w arkadę opartą na filarach i ozdobnych wspornikach. Druga klatka schodowa usytuowana jest w części tylnej. W piwnicach występują sklepienia odcinkowe, w pomieszczeniach parteru i na piętrze stropy z fasetami. Zachowana jest w dużym procencie oryginalna stolarka okienna - okna ościeżnicowe 6-cio i wielokwaterowe - w werandzie, stolarka drzwiowa - drzwi płycinowe pełne i przeszklone, jedno i dwuskrzydłowe. W dwóch pomieszczeniach zachowały się ozdobne taflowe parkiety. W jednym z pomieszczeń piętra piec kaflowy.

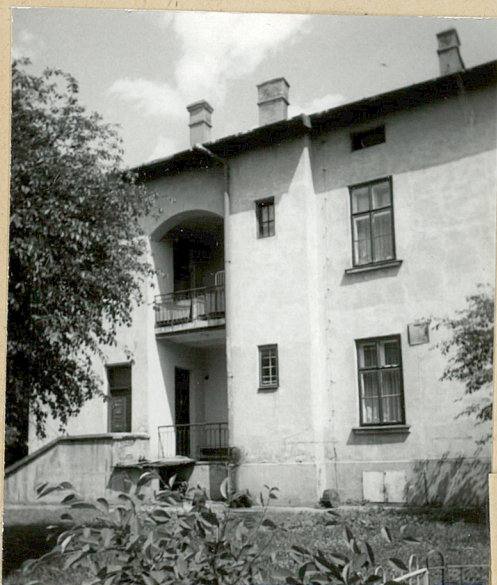
4.

Elewacja tylna - zachodnia - jest bez dekoracji, gładka, tynkowana, z wnęką w części środkowej, mieszczącą balkony na parterze i piętrze. Przy elewacji tylnej jest drugie wejście do budynku.

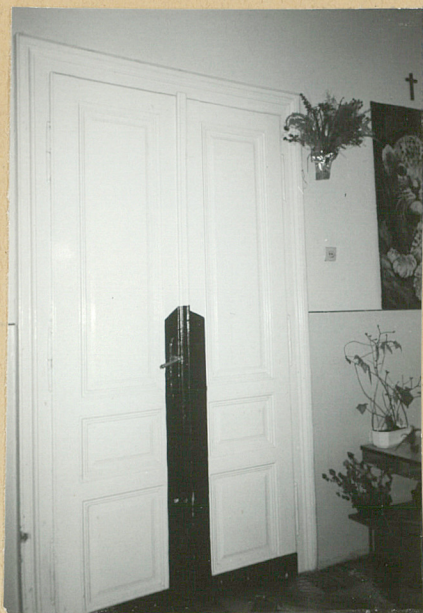
- 6. Drzwi wewnętrzne
- 7. Posadzka w korytarzu
- 8. Parkiet zaflony
