1. Obiekt zabytkowy

DOM ul. Nowotki 9 (dawnej Damięlewska)

LANCUT

31. Szkic sytuacyjny, plan schematyczny, uwagi opisowe, fotografia

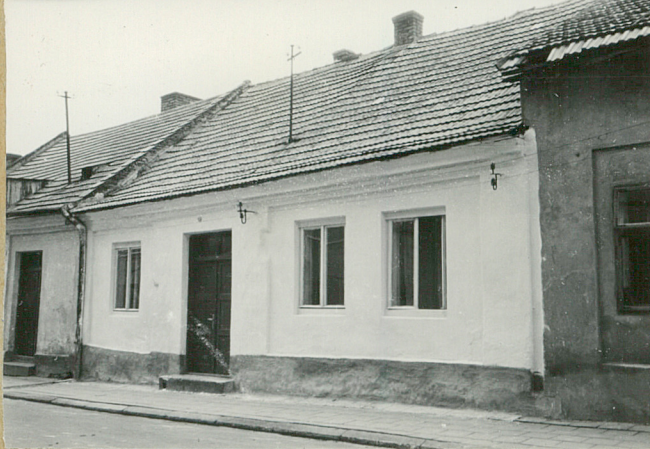
stan dość dobry - budynek nieco zawilgocony

Murowany z cegły, obytulowany, kryty dachem dwuspadowym. Na rzucie prostokąta, dwustronny z sienią pierwotnie przejazdową (ostatnio przebudowaną). Kryty dachem siodłowym, dwuspadowym na więźbie pośredniej (włówa). Sienią belkową.

Wewnątrz: od spodu onalowane. Pierwotnie ponadł ławekowe okienka 6-szybne. Płytkowe dekoracje ścian frontowej.  
\*) Ściany działowe w formie wbudowane. Budynek był jednokondygnacyjny.

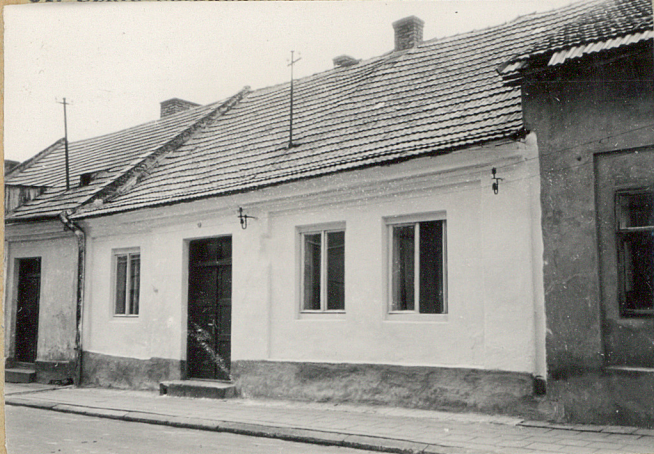
## 31. Szkic sytuacyjny, plan schematyczny, uwagi opisowe, fotografia

murowany z cegły,  
okładowany, kryty  
dachówką. Na rzucie  
prostokąta, dwustron-  
nym z niewielkim pier-  
wotnie przejazdowym  
(ostatnio przebudowa-  
nym). Kryty dachem  
siodłowym, dwustron-  
nym na więźbie  
pośredniej (wówczas).

Wewnątrz: od spodu onalowane  
Pierwotnie posiadał ławkiowe  
okładanie 6-szyb-  
ne. Płytkowe dekoracje ściągę frontową.

\*) Ścianę działową w formie wbudowanej. Budynek był  
jednostanowkowy.
