1. Obiekt

DOM MIESZKALNY, ul. Grunwaldzka 5 b

ok.1928 r.

ŁAŃCUT

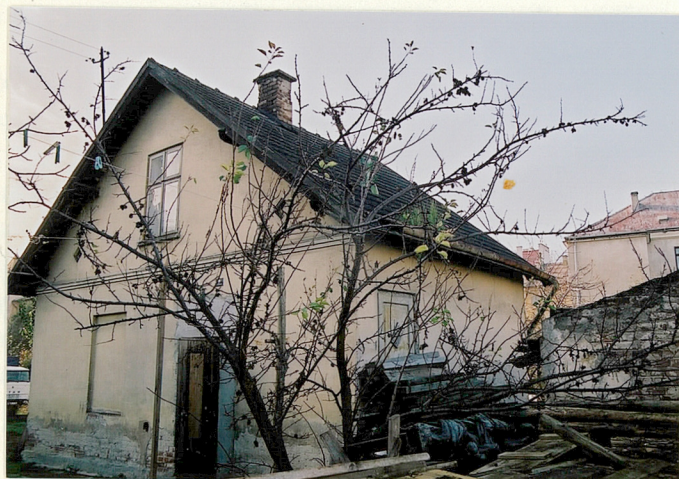
Elewacja frontowa i zach.

Elewacja frontowa (północna) - szczytowa, dwuosiowa, niesymetryczna, oś zachodnią tworzy otwór drzwiowy, wschodnią blenda. W szczycie oddzielnym od ściany parteru prostym gzymsem otwór okienny z umieszczonymi symetrycznie po jego bokach niewielkimi romboidalnie ułożonymi, prostokątnymi, przeszklonymi otworami, doświetlającymi stryszek i klatkę schodową.

Elewacja boczna (zachodnia) - niesymetryczna, jednoosiowa, ze skrajnie umieszczonym od północy otworem drzwiowym, osłonięta okapem dachu, analogicznym jak w elewacji wschodniej.

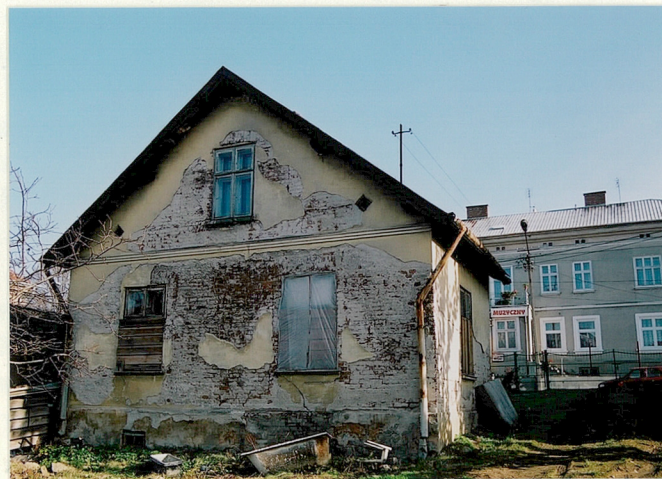
Elewacja pTd.-tylna

Elewacja tylna (południowa) - dwuosiowa, symetryczna, obie osie stanowią otwory okienne, szczyt oddzielony analogicznym gzymsem jak w elewacji frontowej, z identycznymi otworami jak w szczycie północnym. Pod oknem zachodnim niewielki, prostokątny otwór okienny doświetlający piwnicę z dwupolowym, drewnianym okienkiem.

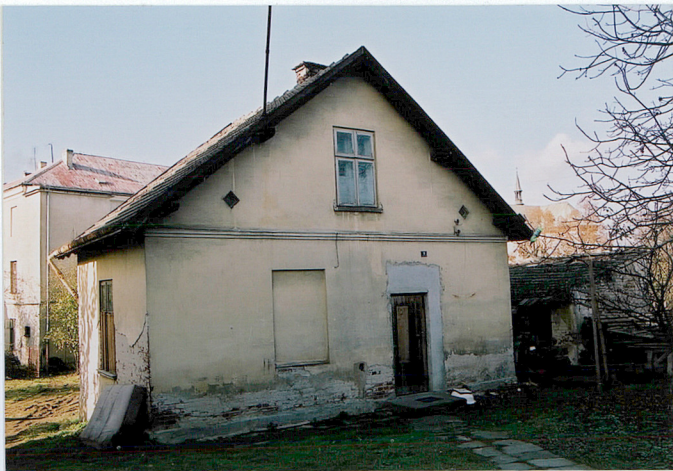
Elewacja boczna (wschodnia) - symetryczna, jednoosiowa, oś stanowi otwór okienny, jedyną jej dekoracją jest znaczny okap wsparty na ozdobnie wyciętych ostatekach krokwi.

Elewacja frontowa i wsch.

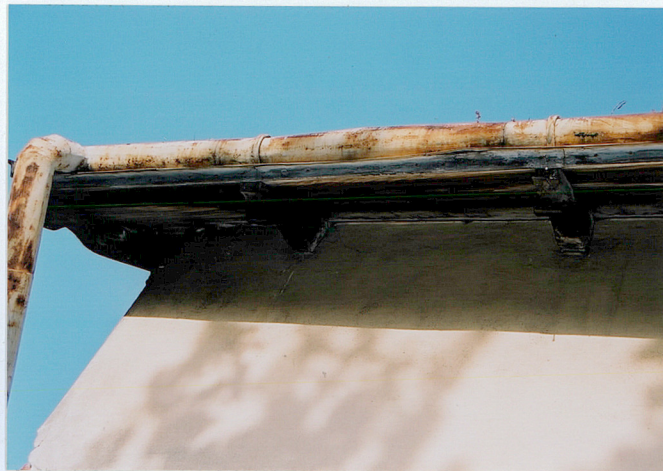
ELEWACJE: o skromnym wystroju, na cokole wyrównującym spadek terenu, osłonięte wysuniętym okapem dachu, wspartym na ozdobnie wyciętych belkach konstrukcyjnych dachu (krokwiach i płatwiach), ze szczytami umieszczonymi w dłuższych bokach budynku.

Okrap boczny dachu Okrap szczytu ↗

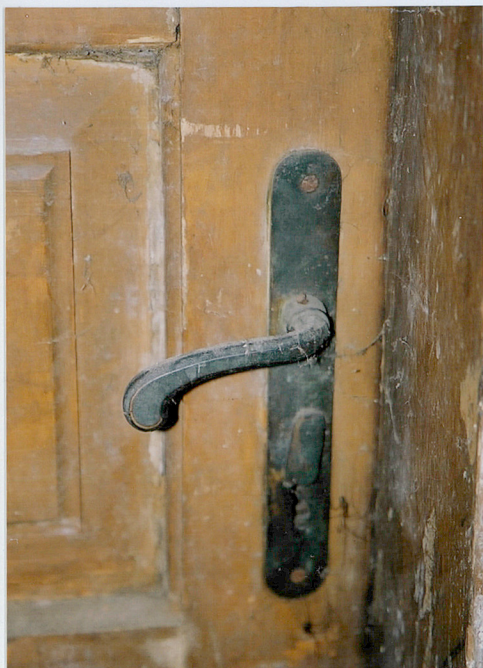
WYPOSAŻENIE: skromne, na poddaszu piec ze współczesnych kafli, [pozostałe nie zachowane, częściowo zachowane oryginalne mosiężne klamki drzwi oraz zamknięcia okien.

Klamka drzwi wejściowych - bocznych

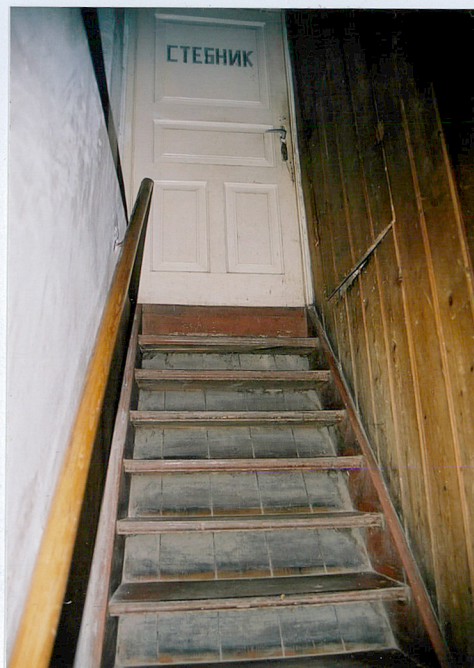
Schody na strych

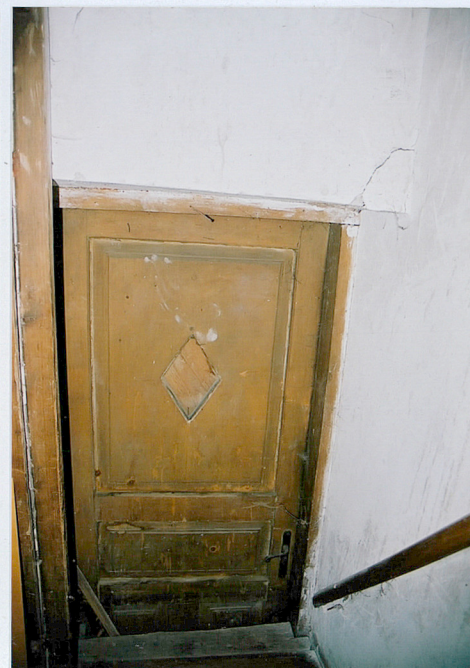
Drzwi wejściowe - boczne - widok ze schodów na strych
