4863

1. Obiekt
ZESPÓŁ DZWONNIC I BRAMA

ok. 1818 r.

PLAZÓW

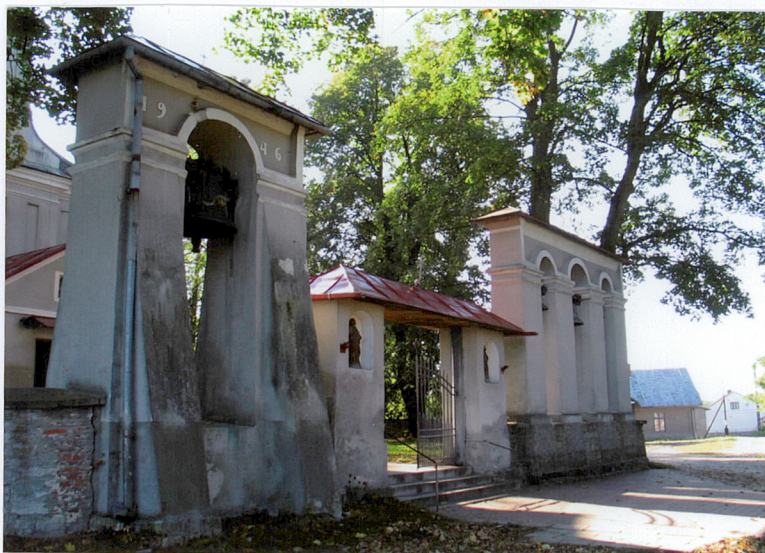
11. Zdjęcia rzut przekrój sytuacja orientacja

Materiał i konstrukcja – dzwonnice parawanowe, murowane z cegły i kamienia, o ścianach gładko tynkowanych. Arkady przesklepione półkoliście. Korony przekryte spłaszczonymi, czterospadowymi daszkami, krytymi blachą płaską, łączoną na felc. W przyziemiu dzwonnice osadzone na wydatnym cokole. W arkadach drewniane antaby z zawieszonymi dzwonami. Brama z daszkiem konstrukcji drewnianej, obitym blachą, osadzoną na dwóch czworobocznych filarach, pomiędzy którymi rozpięta dwuskrzydłowa kuta brama, metalowych, zaostrzonych sztachet.

Bryła – dzwonnice parawanowe: trójarkadowa, na cokole, o środkowej arkadzie nieco szerszej i wyższej od skrajnych, rozpiętych na czterech czworobocznych filarach z toskańskimi kapitelami, o ścianach gładko tynkowanych, nakryta spłaszczonym, czterospadowym daszkiem, z szerokim okapem; jednoarkadowa, o analogicznych podziałach, z filarami wzmocnionymi szkarpami. Bramka na dwóch czworobocznych filarach podtrzymujących czterospadowy, spłaszczony daszek, z szerokim okapem, na którego kalenicy kuty krzyż na półksiężycu. W górnej części filarów, od frontu, półkoliście zamknięte płyciny z drewnianymi figurami świętych.

20. Najpilniejsze postulaty konserwatorskie	
		<p>W najbliższym czasie konieczna jest wymiana pokrycia dachowego, przy zastosowaniu materiałów historycznie uzasadnionych (gont, blacha płaska w arkuszach łączonych na felc). Konieczne jest także osuszenie murów i odnowienie elewacji.</p>

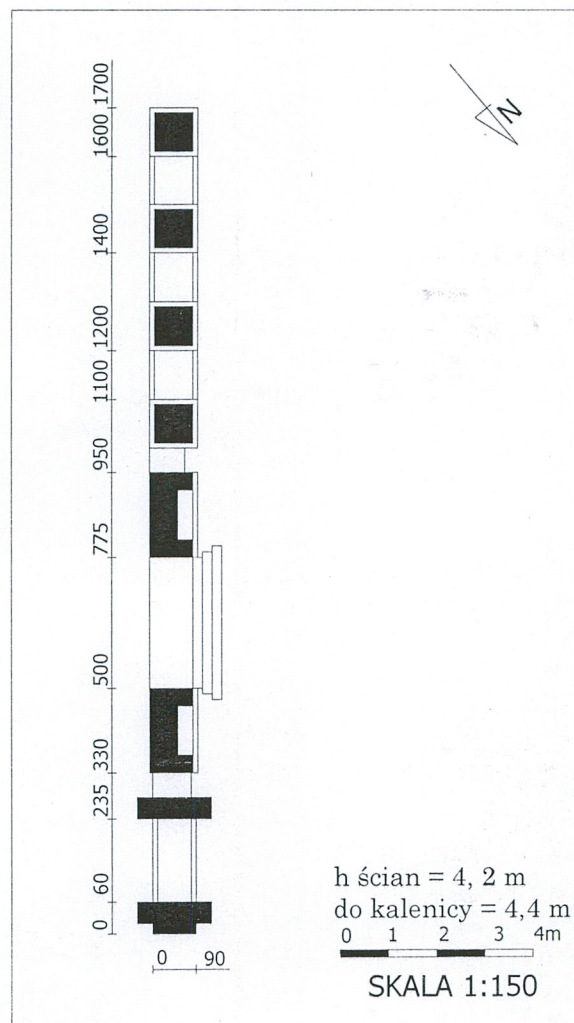
Dzwonnice z bramą położone są w obwodzie kamiennego muru ogrodzeniowego placu kościelnego, na osi elewacji frontowej kościoła.

Rzut – dzwonnice parawanowe, na rzucie wydłużonego prostokąta, jedno – i trzyarkadowe, o arkadach rozpiętych na czworobocznych filarach, osadzonych na cokole.

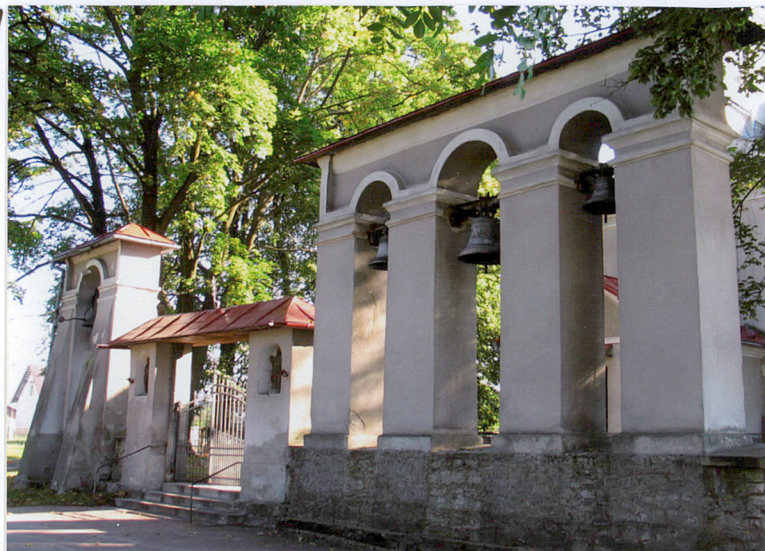
1. Miejscowość	2. Obiekt (nazwa jak w karcie)	3. Zawartość wkładki (nazwa obiektu lub materiału uzupełniającego)
PLAZÓW	ZESPÓŁ DZWONNIC I BRAMA	Plan orientacyjny i 9 zdjęć: 1. Widok ogólny.; 2. Widok w kierunku pd.; 3. Widok w kierunku pn.; 4. Fragment dzwonnicy trójarkadowej.; 5. Widok elewacji bocznej.; 6. Widok bramy z daszkiem.; 7. Widok dzwonnicy jednoarkadowej.;

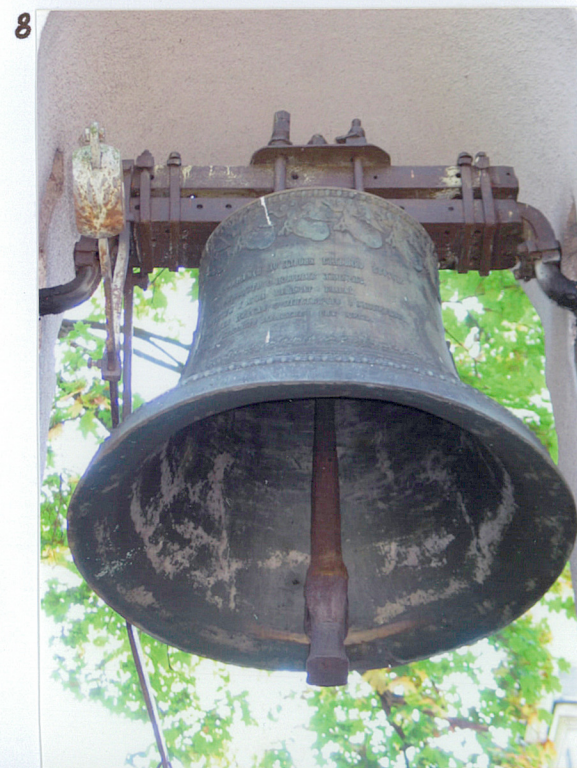
Wyposażenie – cztery dzwony: w trójarkadowej dzwonnicy – z 1699 roku i z 1790 r.; w jednoarkadowej - pochodzenia cerkiewnego, odlany w 1925 roku. W niszach filarów bramy dwie drewniane figury o cechach barokowych., być może pochodzące ze starszego kościoła.

8. Widok dzwonu z 1925 roku.; 9. Widok figury drewnianej w niszy filaru.;
