1. Obiekt zabytkowy

D. CHATA kurna nr 40

TARGOWISKA

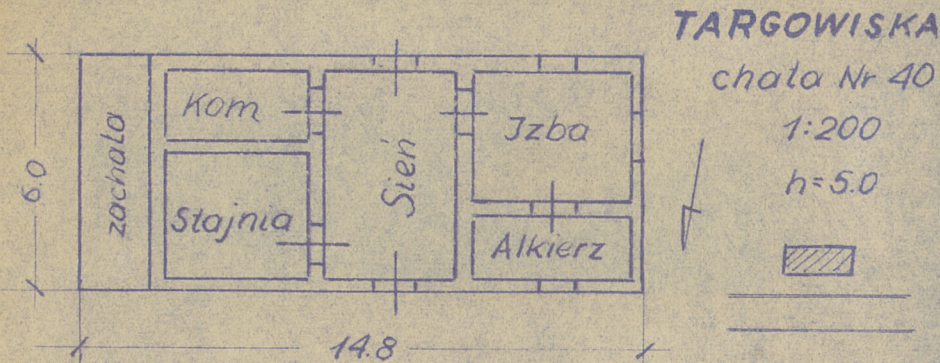
31. Szkic sytuacyjny, plan schematyczny, uwagi opisowe, fotografia

Zaniedbany: Drewno ścian spróchniałe. Lekko zniszczone pokrycie dachu.

CHATA wzniesiona jako kurna, do drogi ustawiona kalenicą. Wzniesiona z belek jodłowych, zrębowa, zwęgłowana na obłap z wydatnymi ostatekami, obrobionymi toporem. Szpary między belkami uszczelnione gliną i pobielone, zaś belki pomalowane na brązowo. Zbudowana na planie wydłużonego prostokąta, z szeroką, przelotową sienią na osi, użytkowaną na boisko. Na lewo od sieni izba z wąskim alkierzem w tyle, na prawo komora i stajnia/z dostępem jedynie od sieni/. W izbie sufit podparty szazowanym tragarzem. Przy drzwiach zachowane klamki kute, roboty kowalskiej. Przy drzwiach w wejściu do sieni drewniana zasława. W pomieszczeniach mieszkalnych i gospodarczych klepisko. Dach czterospadowy, wysoki, o wysuniętych przed lico chaty okapach, wspartych na krokwiach z nakładkami i beleczką. Strzecha schodkowa z kiczkami na narożach, w kalenicy uszczelniona dachówką. W połaci dachowej na osi sieni okienko strychowe, zamknięte drewnianymi drzwiczkami, z daszkiem pulpitowym.
