PODKARPACIE

Dom mieszkalny, ul. Wałowa nr. 17. ob. 18

ŁANCUT.

1. Obiekt zabytkowy  
Dom mieszkalny, ul. Traława ~~18~~ ? 19

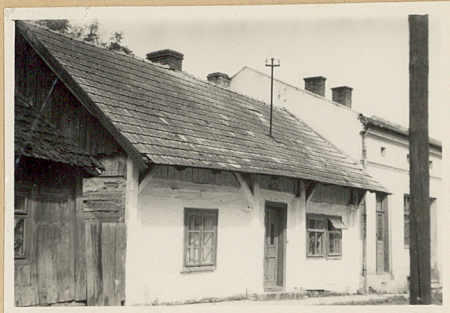
31. Szkic sytuacyjny, plan schematyczny, uwagi opisowe, fotografia

Domek drewniany o konstrukcji wieńcowej na rybi ogon z osłatkami. Parterowy, wstroskowy. Założony na planie prostokąta. Z pięciu i dwoma izbami po bokach kuchnia; komora. Dach dwuspadowy, podnysowany po stronie, kryty gontem.

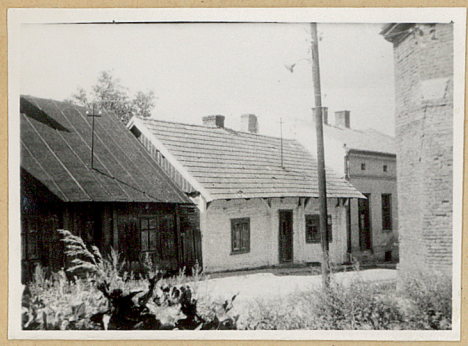
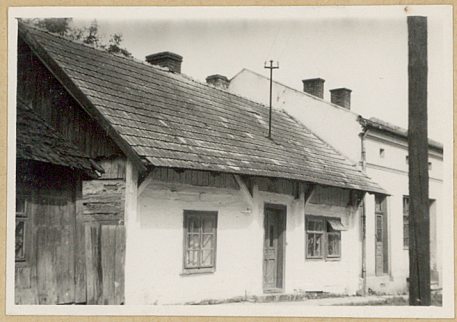
fotografia

Dom drewniany o konstrukcji wieńcowej na rybi oporach i ostankach. Parterowy, szczytowy. Łazienka na planie prostokąta. Łazienka i dwa pokoje po bokach, kuchnia i komora. Dach dwuspadowy, podwyższony pośrodku. Kryty gontem, obecnie dachówka.

Pierwotnie budowany „na obwiesz”. Zdecydowanie części konstrukcji „obwiesz” zachowana do dziś. Tutaj posiada dobudowaną w latach 1950-1955. wzdłuż budynku. Widać na narożniku jednej izby, długi, obok siebie ceglany. Widać obok stołowa. W izbie pośrodkowej pierwszego traktu strop belkowy - na tragarzu data 1879 i parwisio: Marya Gronkowska.
