1. Obiekt **KAMIENICA**

3. Miejscowość **P R Z E M Y Ś Ł**

11. Zdjęcia, plan sytuacyjny, rzuty

4. Adres *ob. Świerowskiego*
ul. Dzierżyńskiego 20
/d.ul.Świerowskiego,d.Władycze - Dolna.

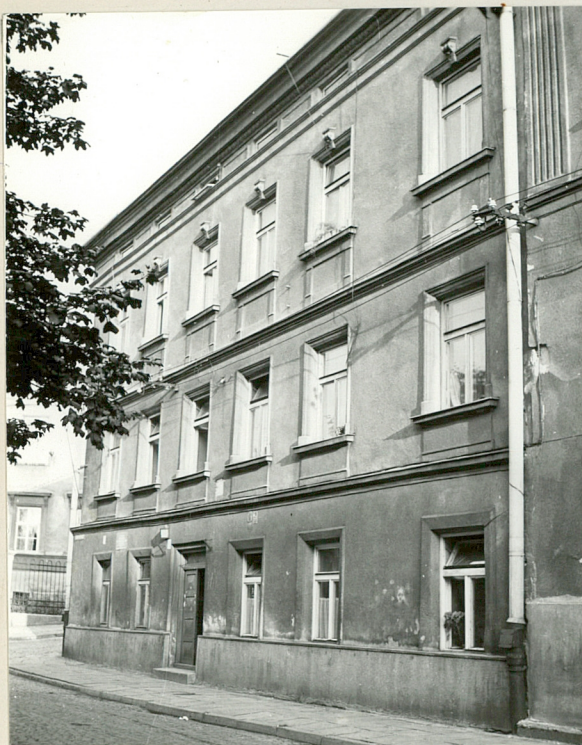
Elewacja pn. z bramą wejściową do sieni w osi trzeciej od narożnika, 6-osiowa, rozczłonkowana profilowanymi gzymsami kordonowymi. Cokół obłożony lastriko. Parter gładki, okna w gładkiej, ukośnej ramie. Drzwi do sieni dwuskrzydłowe, płycinowe, nowe. Okna obu pięter z gzymsami podokiennymi, w profilowanych ramach. Podokienniki prostokątne z motywem półwałka. Na II p. nad oknami, w kluczu - wolutowe kłince ze stylizowanym liściem akantu. Ścianka kolankowa wyodrębniona profilowanymi gzymsami. Górny z pasem jajownika. Między prostokątnymi okienkami także płyciny w profilowanej ramie.

Elewacja wschodnia z widocznie opadającym ku pn. terenem - 4 - osiowa, z dekoracją analogiczną jak od pn. W poziomie parteru 3 pary okienek piwnicznych. Na I i II p. dwie osie prawe to wnęki zamurwane i oprofilowane jak okna.

20. Najpilniejsze postulaty konserwatorskie Konieczne osuszenie murów parteru, naprawa podłogi w pomieszczeniu pn.-wsch. na parterze. Wskazane wykonanie dokładnego pomiaru, studium historycznego, badań architektonicznych i kolorystyki elewacji.
