6092

BUDYNEK KOSZAROWY OB. MIESZKALNY

PRZEMYŚL

ul. Smolki 13 d. Cicha 13

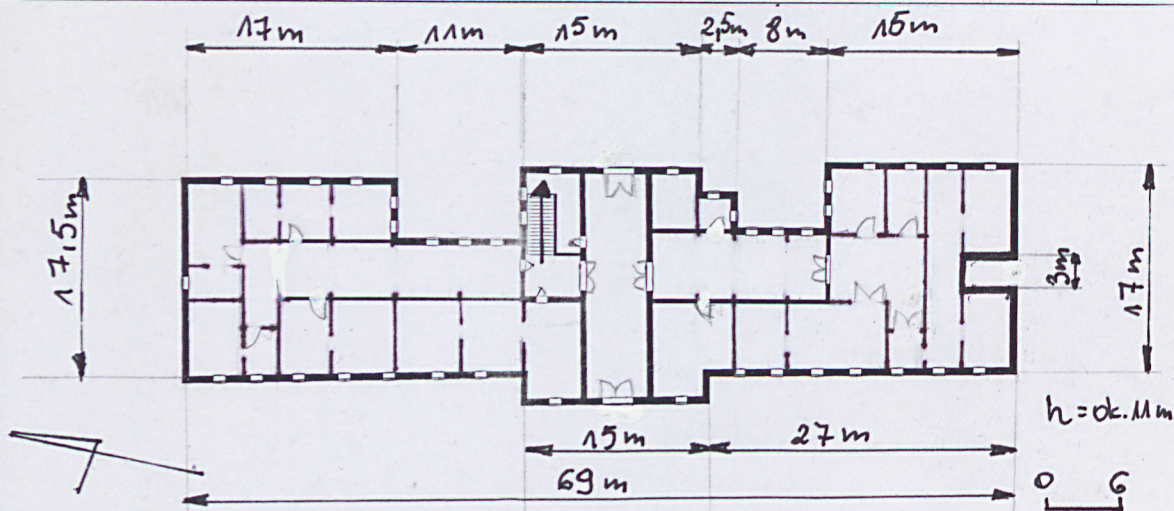
Skala 1 : 600

**Rzut** – budynek zbudowany na planie prostokąta, z głębokimi ryzalitami na osi środkowej i na osiach skrajnych w elewacji tylnej oraz trzema niewielkimi ryzalitami w elewacji frontowej.

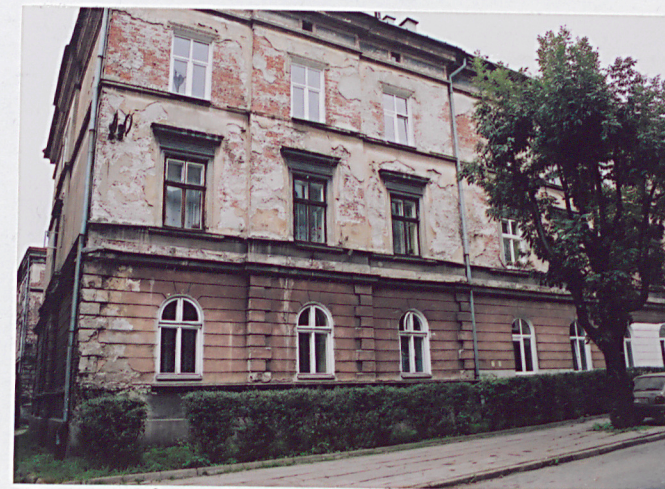
Elevacja frontowa - ryzalit północny.

**Elewacja frontowa** - zachodnia, dziewiętnastoosiowa z pięcioosiowym ryzalitem na środku i mniejszymi trzyosiowymi ryzalitami na osiach skrajnych, pośrodku ryzalitów bocznych jednoosiowy ryzalit środkowy; wejście główne na osi środkowej; cokół, parter boniowany, z ryzalitami ujętymi w dodatkowe bonie, z dużymi oknami zamkniętymi od góry półkoliście, oddzielony gzymsem kordonowym; wyżej parter gładkiej płaszczyzny zamknięty niewielkim gzymsem, stanowiący jednocześnie podokienniki dla okien I piętra; okna I i II piętra w profilowanych opaskach, nadokienniki I piętra w formie profilowanych płycin zwieńczonych profilowanym gzymsem, ścianka kolankowa z małymi okienkami, oddzielnymi profilowanymi płycinami; elewację w poziomie dzielą gzymsy kordonowe oraz podokienny I piętra, całość wieńczy wydatny, profilowany, gzyms.

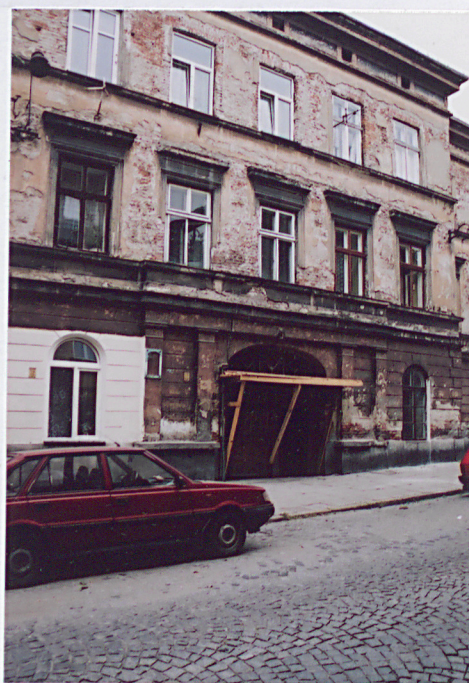
Elevacja frontowa - ryzalit środkowy.

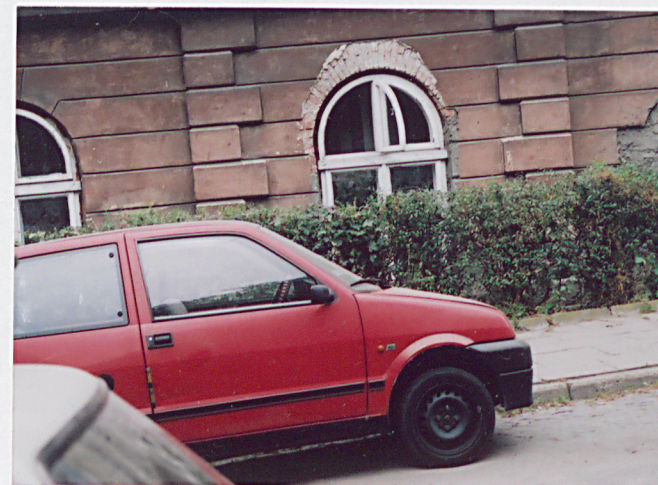
Elevacja frontowa - okno parteru w części południowej.

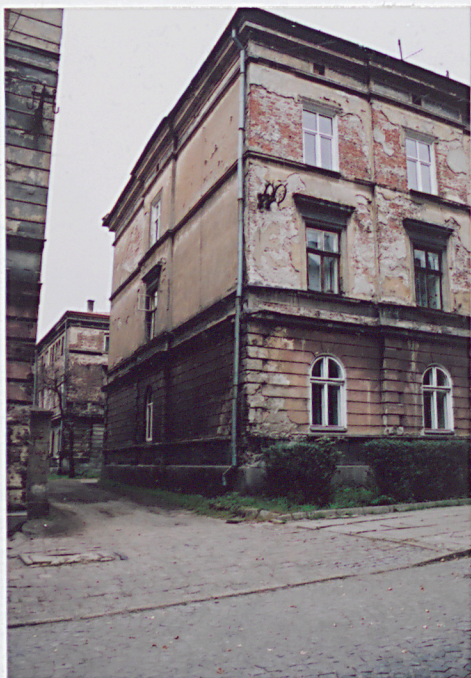
Elevacja północno-zachodnia.

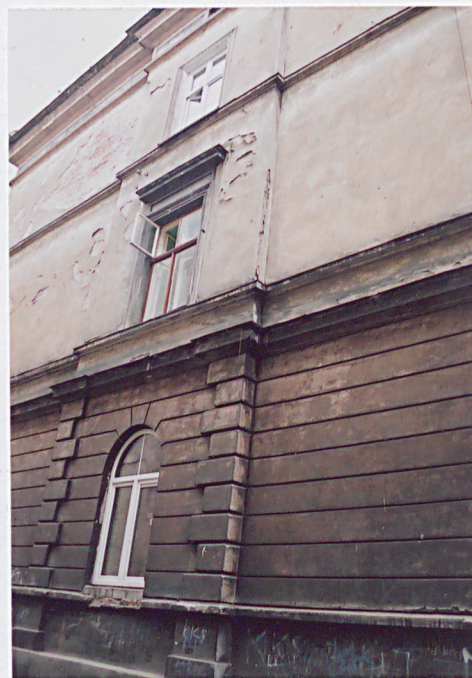
Elevacja boczna - północna.

**Elewacja boczna** - północna, o dekoracji analogicznej jak elewacja frontowa, z trzema oknami na osi środkowej - po jednym na każdej z kondygnacji.

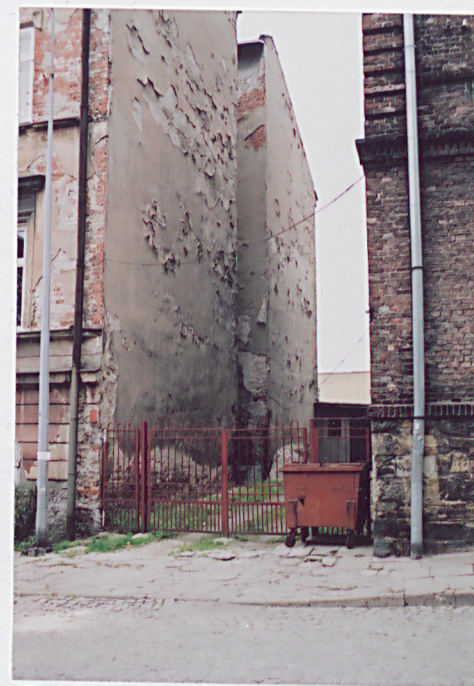
Elevacja boczna - południowa.

**Elewacja boczna** – południowa, ślepa, gładko tynkowana, z cofniętą, niewielką częścią środkową elewacji.

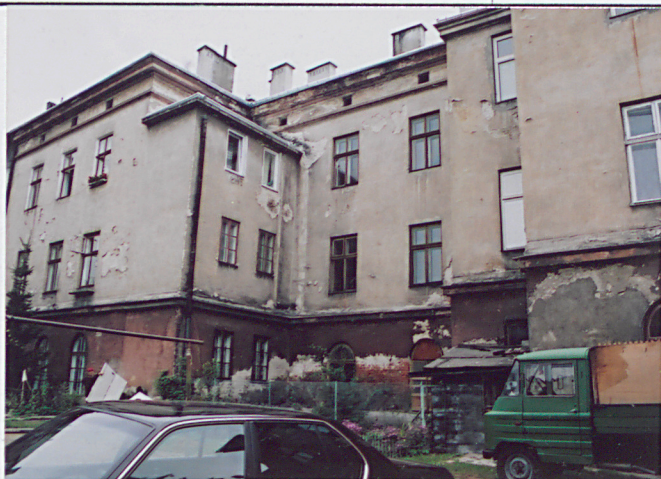
Elewacja tylna - ryzalit południowy.

**Elewacja tylna** – wschodnia, gładko tynkowana; wejście na osi środkowej; cokół, część okien parteru - duże, zamknięte od góry półkoliście; nad parterem oraz pod ścianką kolankową gzyms kordonowy, całość elewacji wieńczy wydatny, profilowany, gzyms.

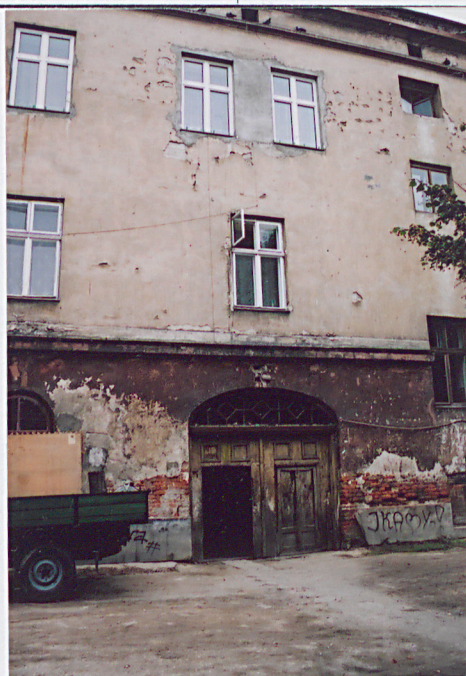
Elewacja tylna - ryzalit środkowy.

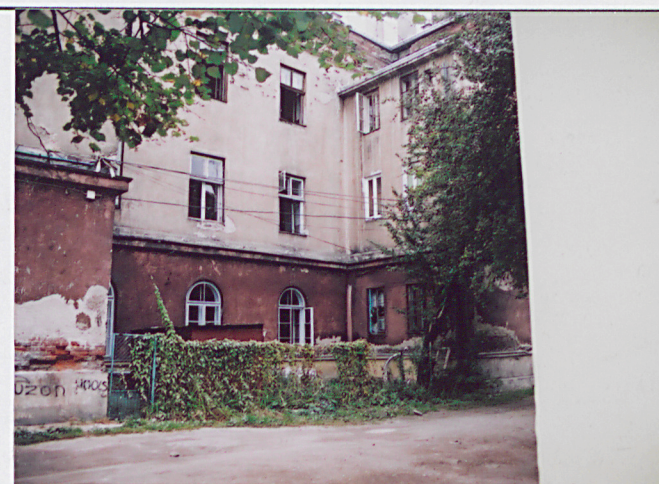
Elewacja tylna - część północna

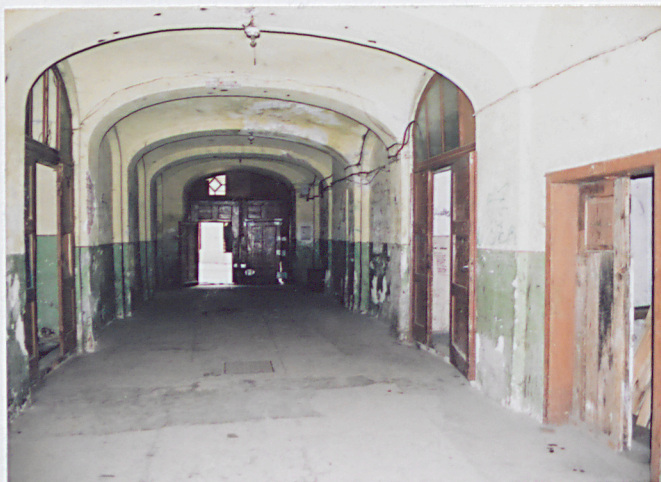
Ścieżka przejazdowa - widok od wew.  
na frontową bramę wjazdową.

**Wnętrze** – układ dwutraktowy, korytarzowy, symetryczny, wejście do budynku na osi środkowej; pośrodku obszernej, sześcioprzęsłowej sieni przejazdowej, po obydwu stronach rozmieszczone długie korytarze. Na parterze w korytarzu z lewej – klatka schodowa, w pozostałych kondygnacjach - w tylnym ryzalicie środkowym. Korytarz na parterze z prawej podzielony lizenami.

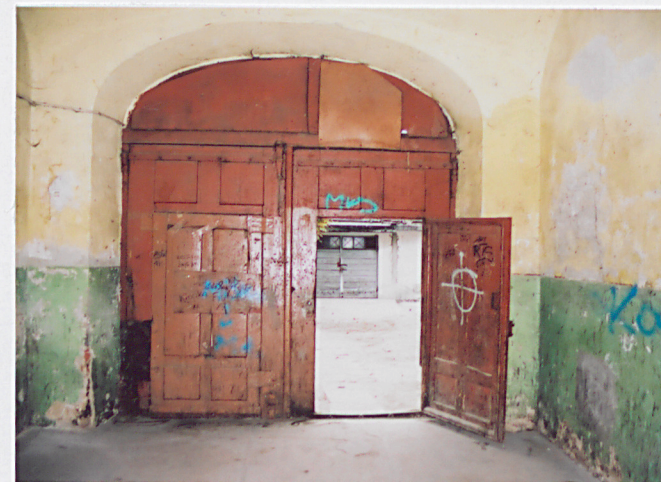
Widok od wew. na tylną bramę  
wjazdową.
