1. Obiekt

OGRODZENIE WILLI

2. Czas powstania
pocz. XX w.

3. Miejscowość
RZESZÓW

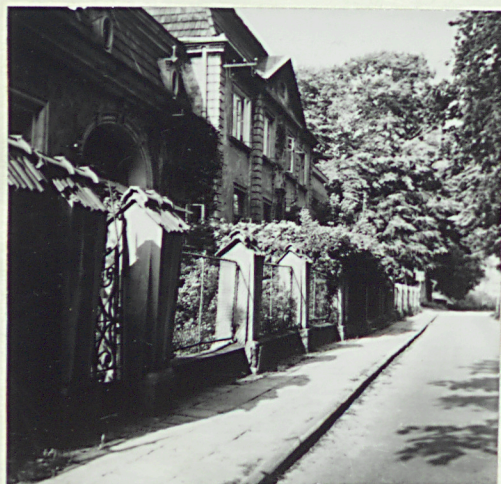
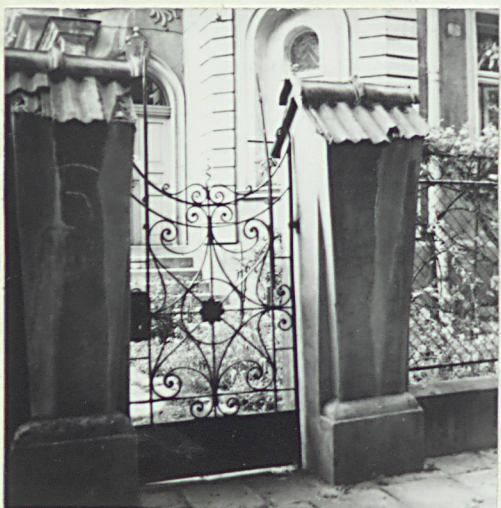
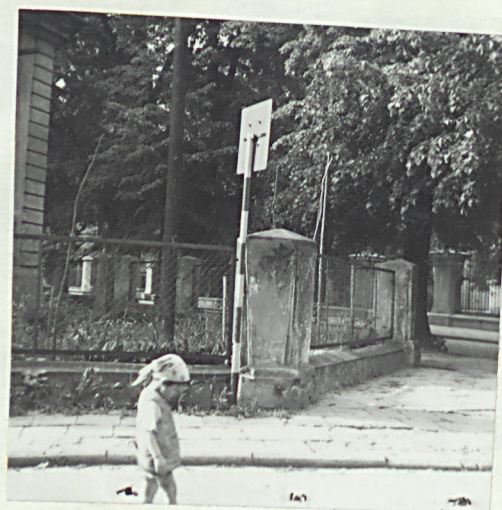
11. Zdjęcia, plan sytuacyjny, rzuty

Ogrodzenie znajduje się przy pł. i wsch. granicy parceli /wzdłuż ulicy/, przy czym jego narożnik pd-wsch. jest ukośnie ścięty. Murowane z cegły, otynkowane. Złożone jest ze słupów połączonych wąskim, niskim murkiem, stanowiącym podstawę dla segmentów siatki ujętej w żelazny płaskownik. Od strony wschodniej ogrodzenie przerywa brama wjazdowa z furtką i furtką. Od strony południowej w ogrodzeniu są dwie furtki, zachodnia jest zachowana pierwotnie. Z tej strony furtkę flankują słupy umieszczone parami, także para słupów znajduje się blisko narożnika. Słupy są czteroboczne z obsadzką z tyłu i pilastrem hermowym z frontu, po stronie wsch. zakończone formą spłaszczzonego graniastosłupa. W ukośnym narożu pd.wsch. zastosowano słupy pięcioboczne, z pilastrami hermowymi na dwu bokach słupa. Czteroboczne, podobne jak od wsch. słupy po południowej stronie wieńczy dwuspadowy daszek z ceramicznej dachówki.
