6294

1. Obiekt

KAPLICA GROBOWA KSIĘŻY
na Cmentarzu Parafialnym

NOWOSIELCE

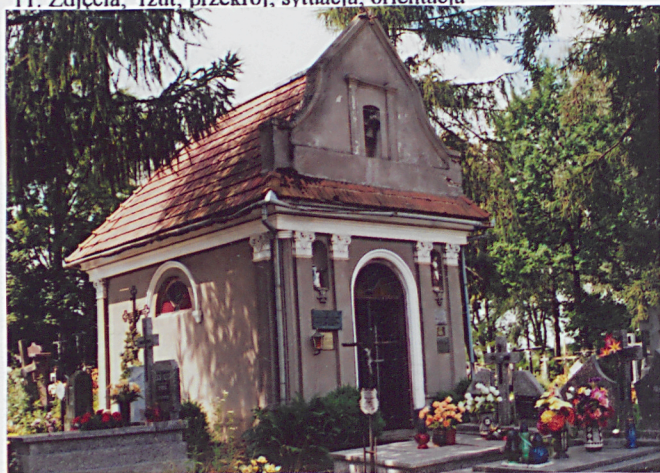
11. Zdjęcia, rzut, przekrój, sytuacja, orientacja

Materiał, konstrukcja, technika: kaplica zbudowana z cegły, otynkowana tzw. barankiem, detale architektoniczne wykonane w narzucie; strop płaski, drewniany z profilowaną fasetą; więźba dachowa drewniana; dach kryty dachówką ceramiczną; posadzka – z płytek terakotowych w kolorach czarnym, białym i czerwonym; schody zewnętrzne betonowe; stolarka – drzwi wejściowe drewniane, prostokątne płycinowe, dwuskrzydłowe z półkolistym nadświetlem o promienistym układzie szprosów, wypełnionych kolorowym, witrażowym szkłem; okna powtarzają kształt i formę nadświetla drzwi; wejście zabezpieczone ozdobną, metalową, kutą kratą.

Rzut: kaplica zbudowana na planie prostokąta, z dwoma zewnętrznymi stopniami schodów przed fasadą.

Elewacje: jednokondygnacyjne, otynkowane, wsparte na prostym cokole. Naroża ujęte dwoma pilastrami połączonymi kanelowaną ćwierćkolumną. Na nich wsparty profilowany gzyms podokapowy. Elewacja frontowa flankowana parami pilastrów, pomiędzy którymi małe nisze z figurkami Matki Bożej i Jezusa. Nad gzymsem wysoki szczyt z obramioną pilasterkami i gzymsikiem prostokątną wnęką z dzwonem. Na osi szeroki, zamknięty półkoliście otwór drzwiowy. W ścianach bocznych półkoliste okna ujęte górą profilowanym gzymsem wspartym na małych cokolikach.

| <p>18. Prace budowlane i konserwatorskie, ich przebieg i dokumentacja</p> <p>W okresie powojennym przeprowadzano doraźne remonty zabezpieczające dach oraz związane z odnowieniem elewacji..</p> | | <p>19. Stan zachowania (fundamenty, ściany zewnętrzne, ściany wewnętrzne, sklepienia, stropy konstrukcje dachowe, pokrycie dachu, wyposażenie i instalacje)</p> <p>Stan zachowania kaplicy średni. Widoczne zawilgocenie ścian i tynków – szczególnie przyziemia i szczytu. Dachówkowe pokrycie dachu z niewielkimi ubytkami.</p> <p>20. Najpilniejsze postulaty konserwatorskie</p> <p>Konieczne jest przeprowadzenie remontu, który zlikwidowałby przyczyny zawilgocenia ścian i tynków, a także zabezpieczył pokrycie dachu, odnowił tynki elewacji.</p> | |

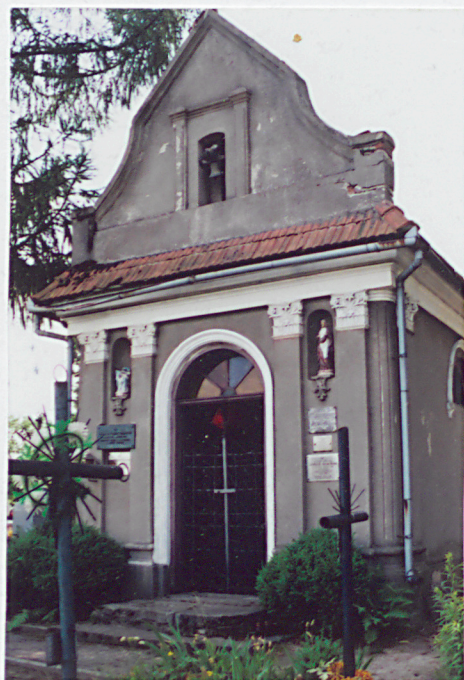
1. Widok ogólny
2. Elewacja frontowa
3. Elewacja tylna i wschodnia
4. Elewacja zachodnia
5. Wnętrze - ołtarzyk
