14079

BUDYNEK MIESZKALNY / wikařówka / w zespole plebańskim

1888 r.

R Z E S Z Ó W - Słocina

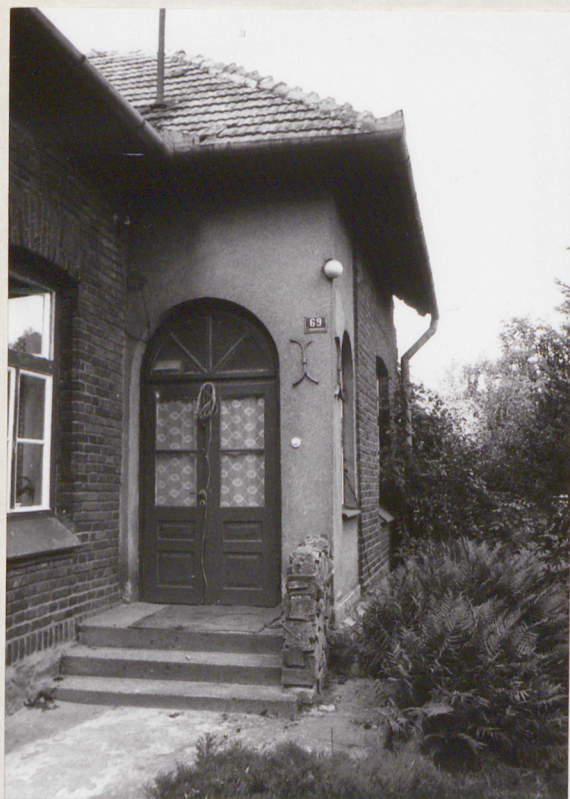
ganek

Otwory okienne duże, prostokątne, zróżnicowane wielkościami. W nadprożach okien wydatne łuki ceglane, podokienniki masywne, betonowe. W ganku średnich rozmiarów okno półkoliście zamknięte górą. Okna w większości dwuskrzydłowe, dwukwaterowe z oddzielnymi luftami. W elewacji południowej duże okno trójkwaterowe. Okna mocowane w futrynach skrzynkowych, lakierowane.

Otwory drzwiowe prostokątne, duże. W ganku od zachodu przeszkłone górą drzwi płycinowe, w otworze półkoliście zamkniętym górą. Nad drzwiami przeszkłone nadświetle. Pozostałe drzwi jednoskrzydłowe i dwuskrzydłowe, mocowane w futrynach skrzynkowych, lakierowane.

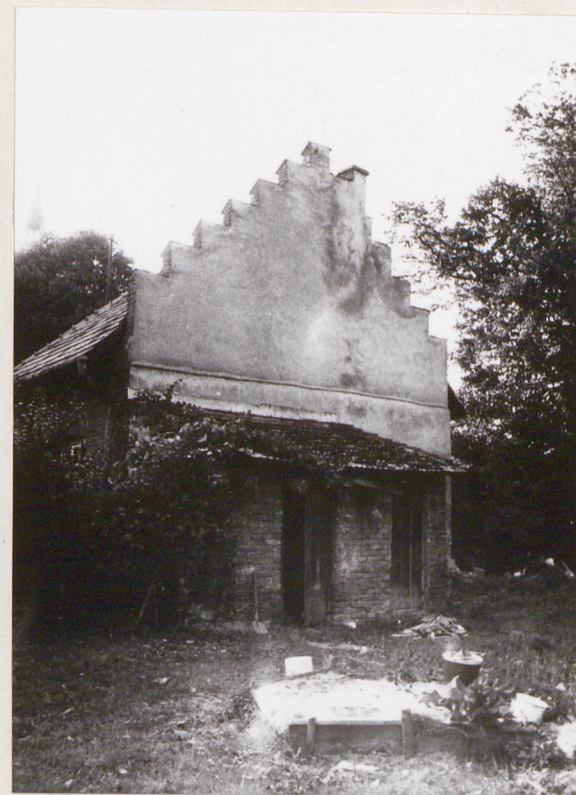
elewacja wschodnia

Dachy czterospadowe, o przenikających się połączeniach. Więźba dachowa krokwiowo-płatwiowa ze stolcami. Dachy kryte dachówką ceramiczną, Kalenica i krawędzie koszarowe osłonięte ceramicznymi gąsiorami. Szczyt dachu od strony wschodniej murowany z cegły, tynkowany, schodkowy. Schodki w formie małych wieżyczek osłoniętych daszkami pokrytymi dachówką. Przy ścianie szczytowej wschodniej małe murowane aneksy, należące do sąsiedniego gospodarstwa.
