1. Obiekt

KAMIENICA

Rzeszów

Rzeszów
Ul. Bernardyńska 10

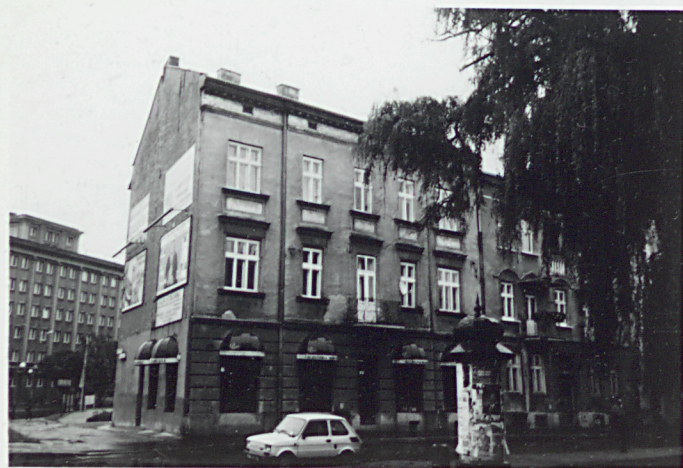
ELEWACJA POŁUDNIOWA

Korpus- elewacja pld.- frontowa pięcioosiowa:

w środku trójosiowy pseudoryzalit- na parterze i piętrze, na osi, prostokątne otwory drzwiowe, otwór na parterze poprzedzony trzema schodkami, na piętrze betonowy balkon z metalową, kutą /secesyjną/, wybrzuszoną balustradą, po bokach otwory okienne, na drugim piętrze trzy otwory okienne /na parterze witryny sklepowe/. Po obu stronach ryzalitu, na poszczególnych kondygnacjach, po jednym otworze okiennym.

Wystrój architektoniczny: ściana parteru z boniowaniem pasowym, gzymsy kordonowy i koronujący /z ząbkowaniem/, otwory na piętrze z profilowanymi naczółkami z ząbkowaniem i opaskowymi obramieniami, pod otworami okiennymi na drugim piętrze kwadratowe płyciny /wydzielone prostymi opaskami/ oblicowane glazurowaną cegłą. Ścianka kolankowa /wydzielona gzymsami/ także oblicowana jak płyciny. Dołem niski, nieznacznie wysunięty cokół, otynkowany lastrico.

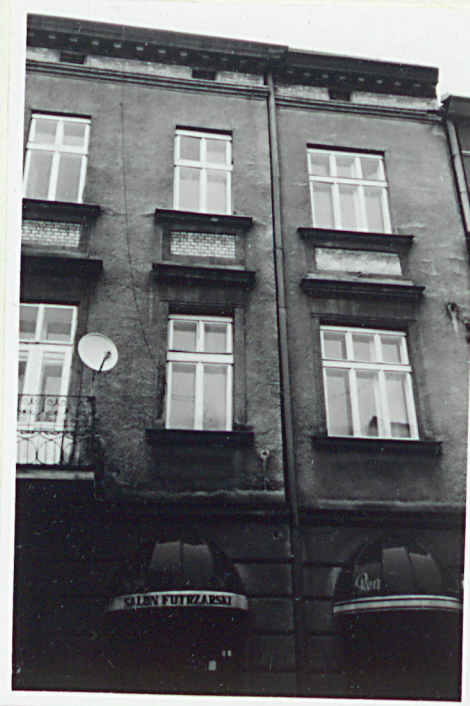
OKNA - ELEWACJA FRONTOWA

Okna: na parterze drewniane, nieotwieralne witryny, na piętrach półskrzynkowe z nadślemieniem, dwu i trójdzielne, dwupoziomowe.

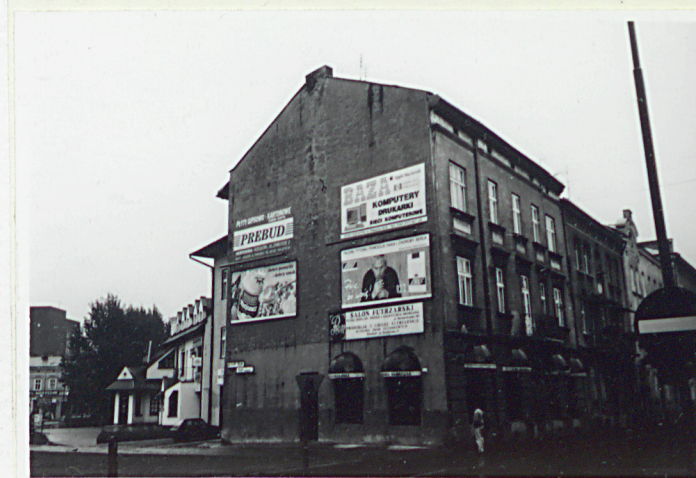
ELEWACJA ZACHODNIA

-elewacja boczna zach. trójosiowa:

na parterze w środku ściany prostokątny otwór drzwiowy, z prawej strony dwa otwory okienne /witryny sklepowe/.

Przewiązka- elewacja zach. dwuosiowa:

na parterze z lewej strony prostokątny otwór drzwiowy, z prawej witryna sklepowa z wejściem, na piętrach z lewej strony otwory drzwiowe, z prawej okienne oraz balkony podparte na dwuteowych wysięgach.

Oficyna- elewacja zach. dwuosiowa:

na parterze z lewej strony prostokątny otwór drzwiowy, z prawej okienny, na piętrach po dwa otwory okienne.
- elewacje płn. i pld. bez otworów.

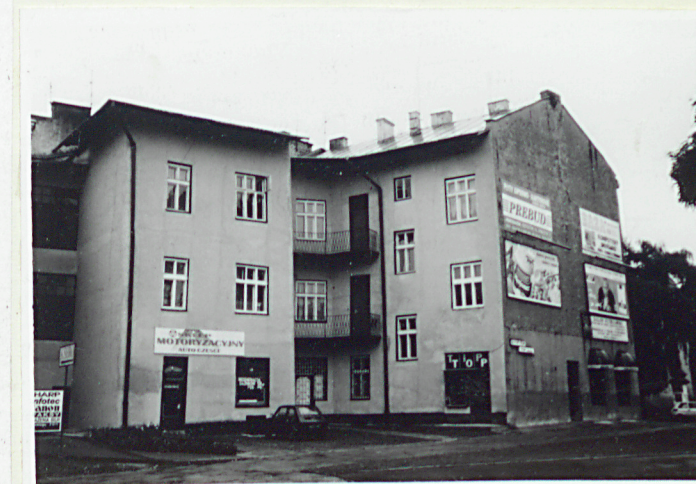
ELEWACJA PÓŁNOCNA

-elewacja tylna płn. trójosiowa:

na parterze z prawej strony otwór drzwiowy z witryną sklepową, w środku i z lewej strony otwory okienne. Na piętrach z prawej strony i w środku otwory okienne, z lewej prostokątny otwór drzwiowy- wyjście na balkon.
