1. Obiekt

DZWONNICA CERKIEWNA (DAWNIEJ PRZY CERKWII W TORKACH)

CHOTYNYEC

13. Opis (sytuacja, materiał i konstrukcja, rzut, bryła, elewacje, wnętrze wyposażenie instalacje)

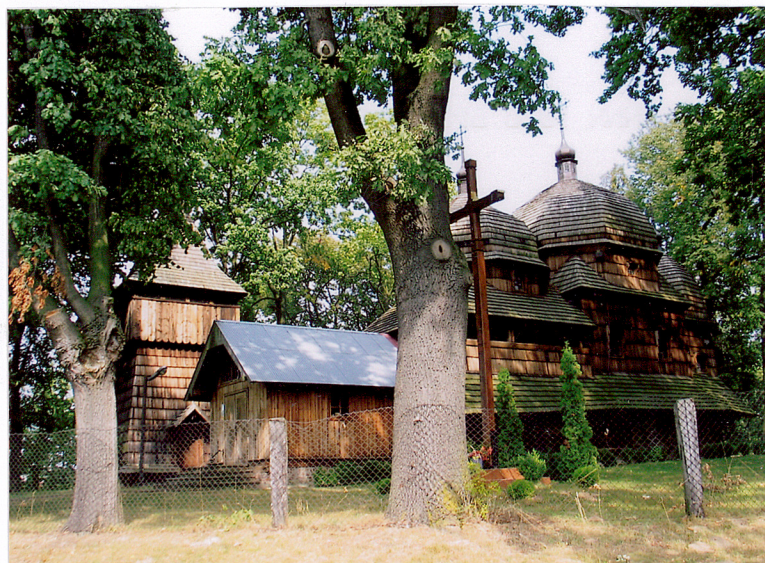
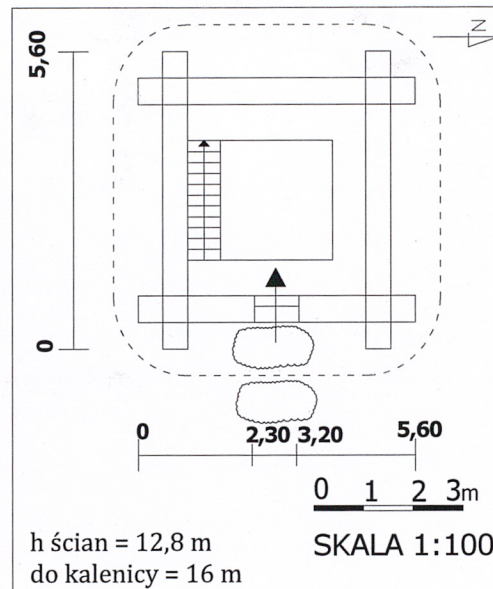
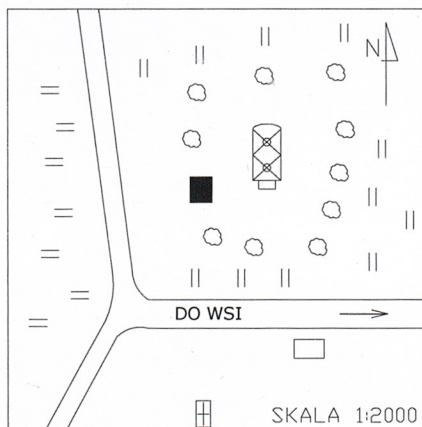
11. Zdjęcia rzut przekrój sytuacja orientacja

Materiał i konstrukcja – dzwonnica drewniana konstrukcji słupowo-ramowej, dwukondygnacyjna, na kamiennym podmurowaniu, z nadwieszoną izbicą nakrytą wysokim czteropołaciowym dachem namiotowym. Podwalina z krawędziaków dębowych, osłonięta obszernym fartuchem. Konstrukcja ścian złożona z czworobocznych słupów, opartych na podwalinie w miejscach krzyżowania belek słupy na trzech poziomach wzmocnione ryglami, mieczami i zastrzałami krzyżowymi, tzw. „Krzyżami św. Andrzeja”. Belka oczepowa ścian zdwojona, wysunięta przed lico ścian, na niej zawieszona konstrukcja izbicy. Izbica złożona z pionowych słupków wzmocnionych mieczowaniem i zastrzałami. Do wysokości gzymsu od dołu ściany izbicy zaszalowane pionowo deskami; w górnej części izbicy przeźrocza z mieczowaniami oszalowanymi od zewnątrz w kształcie półkolistych arkad. Wieżba dachowa konstrukcji krokwiowej. Dach i fartuch pobite podwójnymi gontami. Ściany poszyte pojedynczymi gontami. Podłogi deskowe. Otwór drzwiowy prostokątny. Drzwi jednoskrzydłowe, deskowe, na kowalskich zawiasach pasowych.

Rzut i bryła – dzwonnica na rzucie zbliżonym do kwadratu, dwukondygnacyjna, o ścianach lekko zwężających się ku górze, z nadwieszoną izbicą, górą otwartą półkolistymi arkadkami. Nakryta wysokim dachem namiotowym, czterospadowym, na którym osadzony kowalski krzyż na kuli. W przyziemiu wydłużony fartuch przerwany od pd. otworem wejściowym osłoniętym dwuspadowym daszkiem, osadzonym na wysuniętych profilowanych kroksztynach.

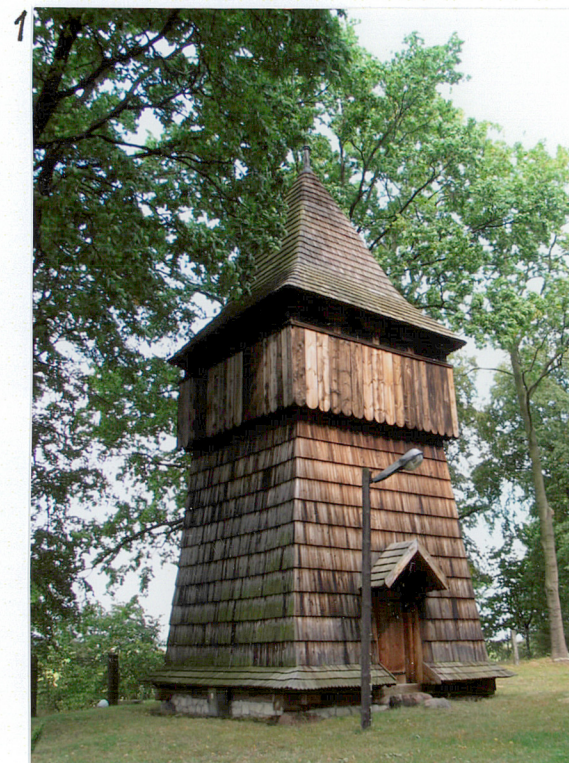
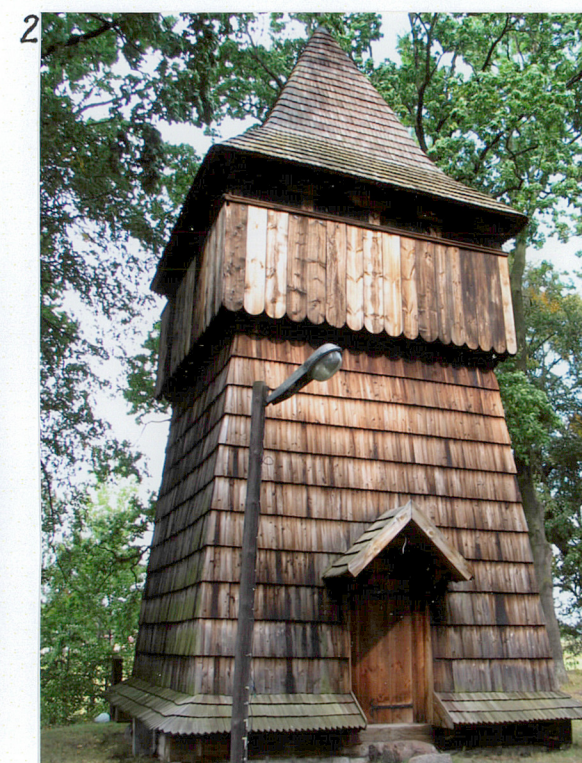
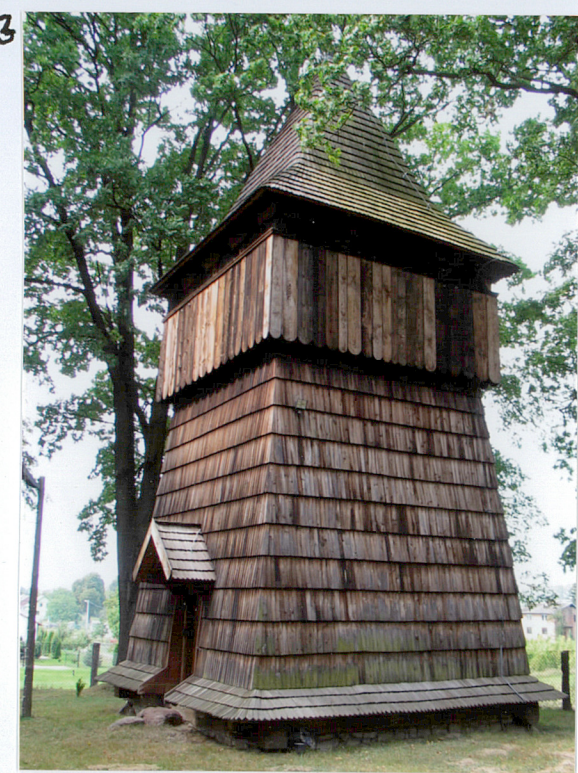
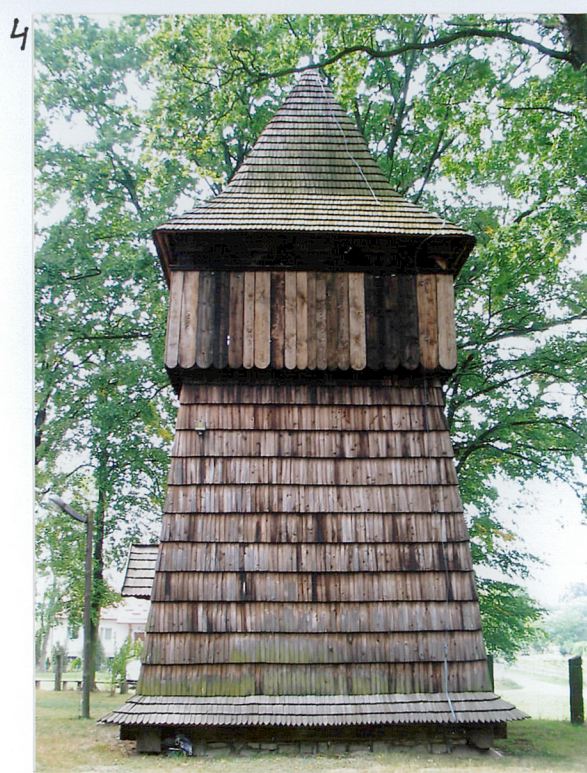
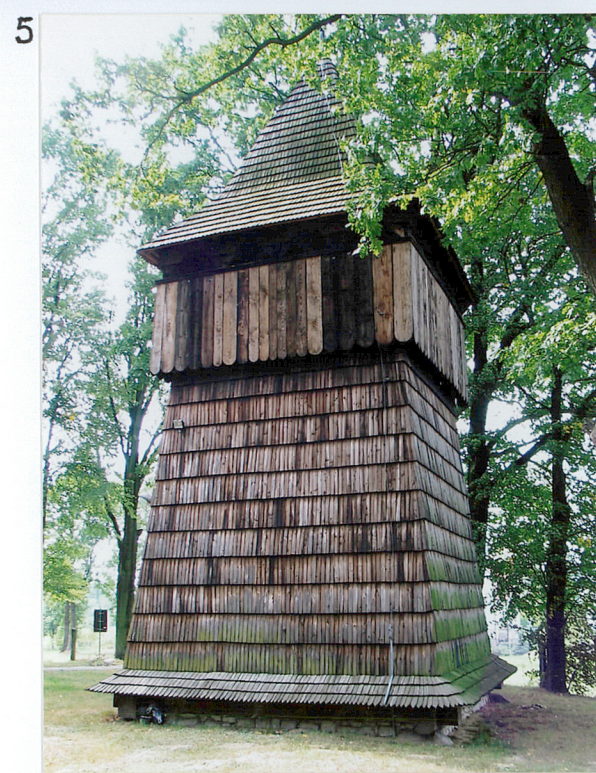
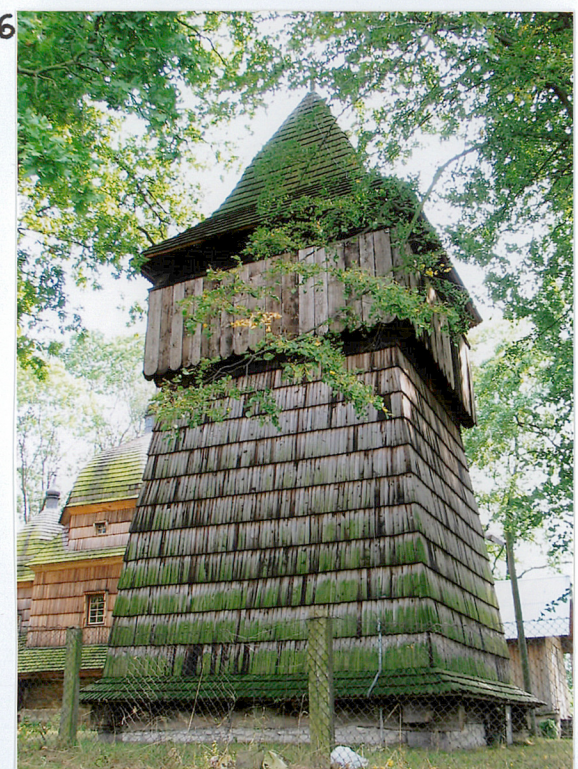
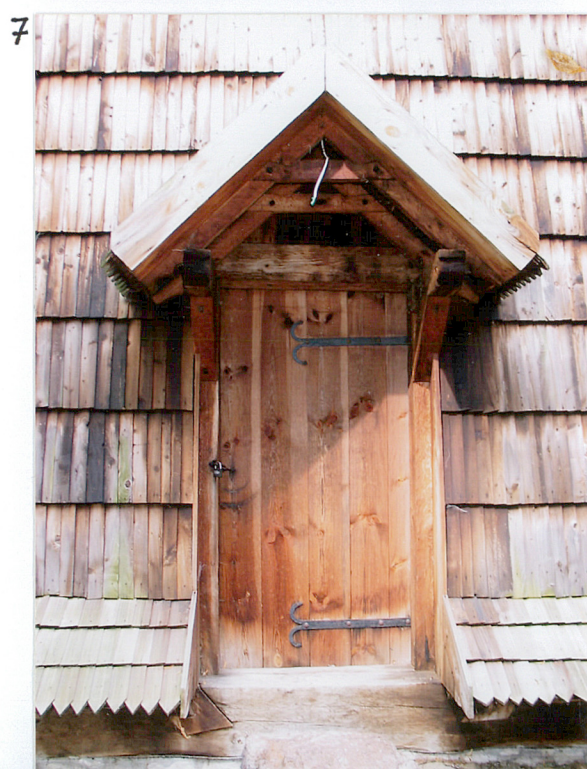
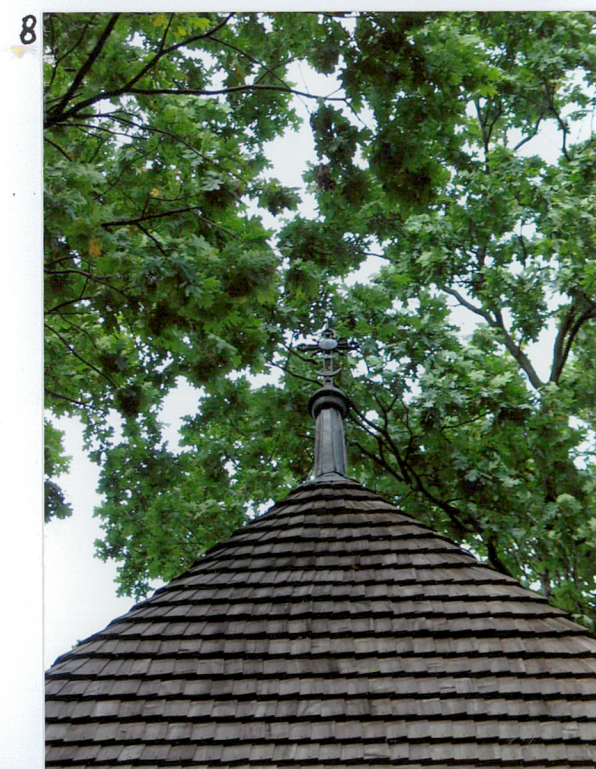
1. Miejscowość	2. Obiekt (nazwa jak w karcie)	3. Zawartość wkładki (nazwa obiektu lub materiału uzupełniającego)
CHOTYNIĘC	DZWONNICA CERKIEWNA (DAWNIJ PRZY CERKWII W TORKACH)	Plan sytuacyjny i 8 zdjęć: 1. Widok ogólny dzwonnicy.; 2. Widok elewacji frontowej.; 3. Widok od pd.-zach.; 4,5. Widok elewacji bocznej.; 6. Widok elewacji tylnej.; 7. Widok drzwi wejściowych do dzwonnicy.; 8. Fragment dachu połaciowego.;

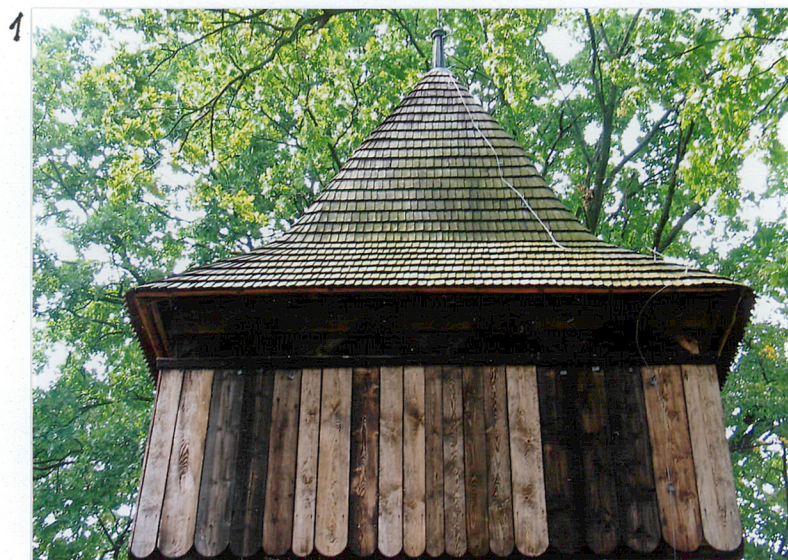
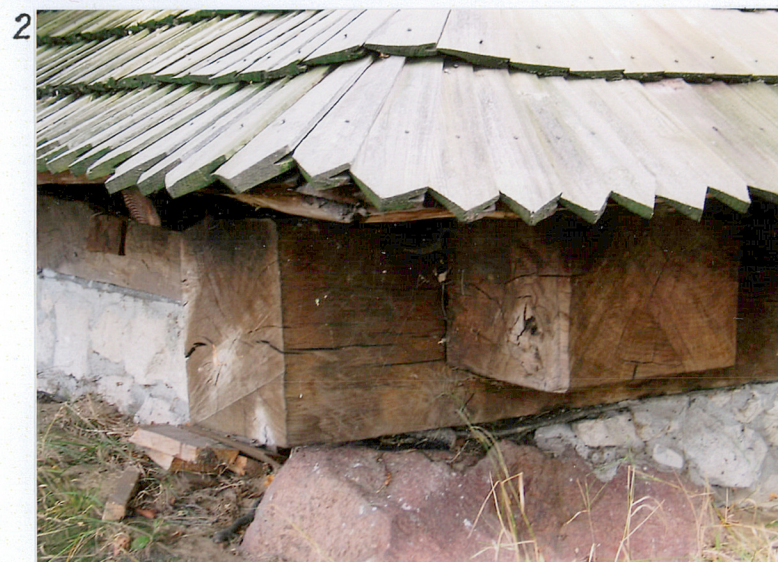
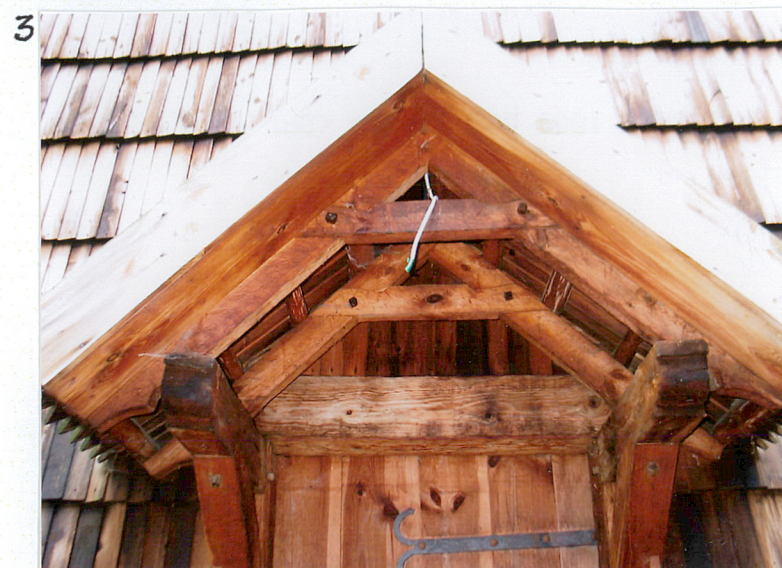
1. Miejscowość	2. Obiekt (nazwa jak w karcie)	3. Zawartość wkładki (nazwa obiektu lub materiału uzupełniającego)
CHOTYNYEC	DZWONNICA CERKIEWNA (DAWNIEJ PRZY CERKWII W TORKACH)	9 zdjęć: 1. Widok dachu gontowego; 2. Szczegół belki oczepowej i izbicy; 3. Widok daszku trójkątnego z kroksztynami nad wejściem; 4,5. Widok konstrukcji dzwonnicy od wewnątrz; 6,7. Widok dzwonów spiżowych;

8. Widok konstrukcji dachu od wewnątrz; 9. Widok konstrukcji wieży od wew.;
